# Rapport

Accident survenu le **8 juin 2005**  
sur **l'aérodrome de Bordeaux Mérignac (33)**  
à **l'avion Robin DR 400-140B**  
immatriculé **F-GJQO**  
exploité par **l'aéroclub de Bordeaux**

**BEA**

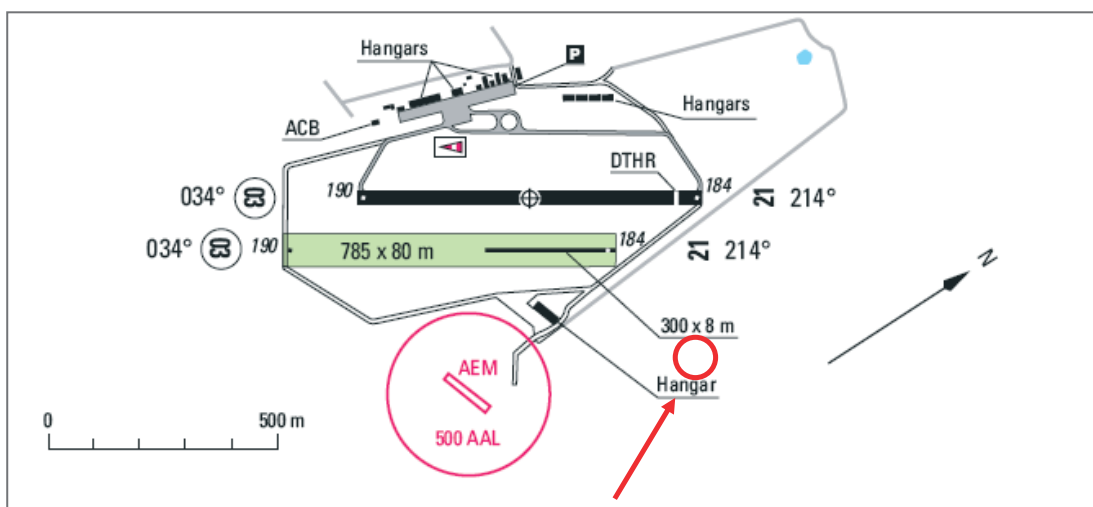
Position de l'épave

L'épave est située dans une forêt de pins, à quelques mètres de l'aire dégagée de l'aérodrome. Les arbres ont une hauteur d'environ quinze mètres. Les impacts successifs avec les pins leur ont arraché la cime, puis des branches, jusqu'à casser l'un d'entre eux quelques centimètres au-dessus du niveau du sol. La longueur de la trouée est d'environ trente mètres. Aucune trace de sectionnement de branche par l'hélice n'a été trouvée.

L'épave repose sur le dos, l'aile gauche repliée contre un arbre. L'extrémité de l'aile droite est arrachée et repose à dix-sept mètres en amont de l'épave, légèrement à droite de la trajectoire finale de l'avion. Les bords d'attaque des deux ailes présentent des traces d'impact avec les arbres. Le cône de l'hélice se trouve à quatorze mètres en amont de l'épave principale. L'hélice ne présente aucun impact sur les bords d'attaque des pales et uniquement une faible flexion d'une pale vers son intrados. Les volets et leur commande sont en position rentrée, le système de verrouillage est correctement enclenché. La commande de puissance est sur plein gaz et la commande de richesse sur plein riche. La pompe électrique de carburant est sur ON, le sélecteur des magnétos sur BOTH et la commande de réchauffage du carburateur sur FROID.

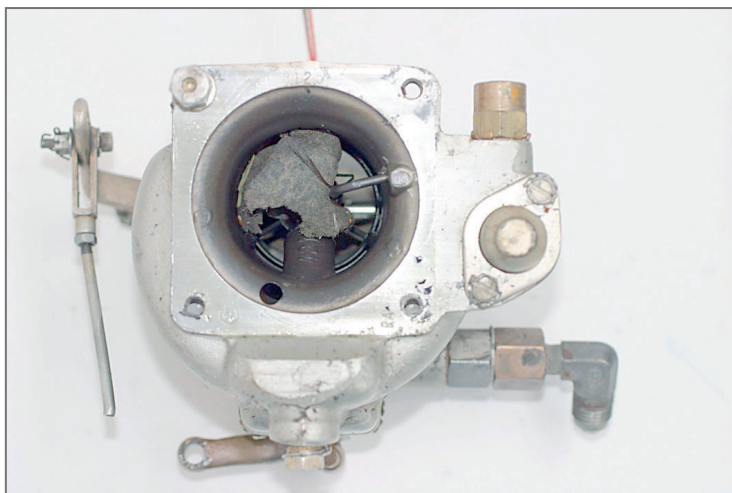
Les bougies et la surface intérieure du pot d'échappement sont recouverts de suie. Ce dépôt est caractéristique d'un mélange trop riche en carburant. La nature des dommages au niveau du moteur n'a pas permis d'effectuer sur le site de l'accident un examen approfondi de l'alimentation du moteur. Un examen en laboratoire du moteur a été réalisé : la feutrine recouvrant la face interne du volet de réchauffage du carburateur était arrachée. Elle avait partiellement obstrué la veine d'alimentation du carburateur. Ni l'âge, ni la cause de cette détérioration, n'ont pu être déterminés.

Carburateur partiellement obstrué par un morceau de feutrine

L'accident est dû à une baisse de puissance provoquée par l'ingestion de feutrine dans la veine d'air du carburateur. L'application de la consigne de navigabilité n'a pas permis de détecter la séparation de cette feutrine issue du volet de réchauffage du carburateur.

○ **L'AESA, en relation avec l'APEX, étudie l'opportunité d'améliorer l'efficacité du bulletin service Robin Aviation n° 174 du 29 novembre 2000, rendu obligatoire par la consigne de navigabilité du 24 janvier 2001 :**

- **en envisageant un remplacement systématique de cette feutrine à une périodicité à définir,**
- **ou en étudiant une modification du volet de réchauffage carburateur.**

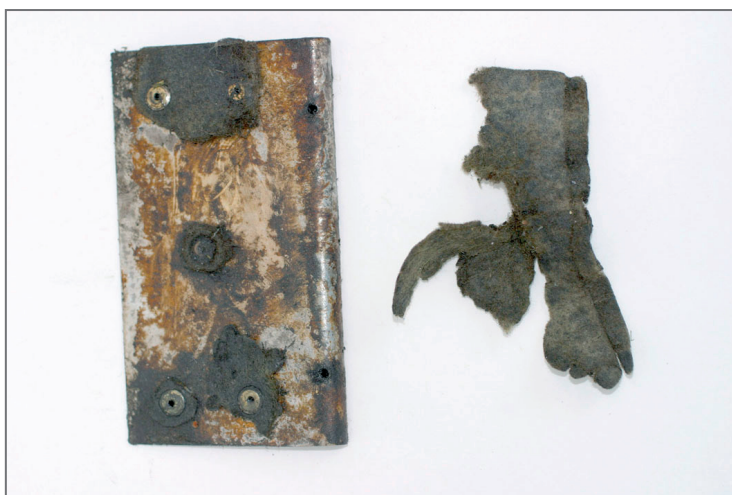
Volet de réchauffage carburateur et sa feutrine endommagée

Le volet de réchauffage du carburateur est recouvert sur sa face côté « chaud » d'une feutrine.

Une consigne de navigabilité a été émise le 24 janvier 2001 à la suite d'ingestions de feutrine dans l'admission de la carburation. Elle requiert une vérification tactile et visuelle de l'état de la feutrine lors des visites périodiques de 100 heures ou tous les ans, sur « tous les avions Robin tous types tous numéros de série sauf DR 400-500, DR 400-200R et R 2160i » (voir annexe). Cette CN a été appliquée au F-GJQO au cours de la dernière visite 100 heures du 20 mars 2005, aucune anomalie n'a été détectée. Le moteur a fonctionné 81 heures 34 minutes depuis.

L'application de la CN n'a pas permis de détecter la détérioration suffisamment tôt.

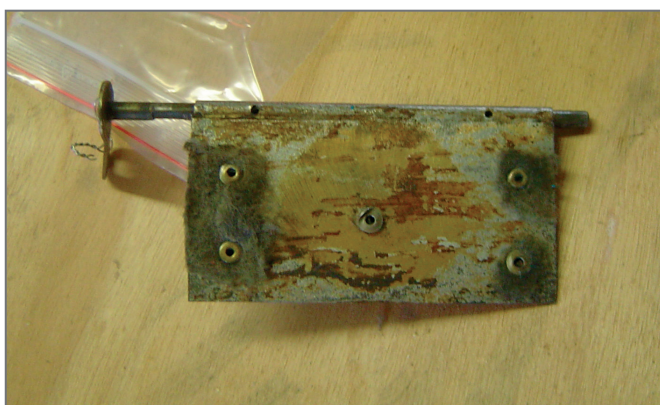
Des témoignages de responsables techniques d'unités d'entretien indiquent que lors des inspections requises par la CN, des morceaux de feutrine manquaient. Un cas d'arrachement de feutrine a été détecté lors d'un point fixe moteur.

Volet de réchauffage carburateur,  
déposé lors d'une opération de maintenance sur un autre avion ROBIN
