## INCIDENT

1<sup>er</sup> mai 2005 - avion immatriculé F-BNQX

| <b>Événement :</b> | rupture d'une pale d'hélice en vol, atterrissage d'urgence. |
| <b>Cause identifiée :</b> | non-détection d'un dommage important sur l'hélice lors de la visite pré-vol. |

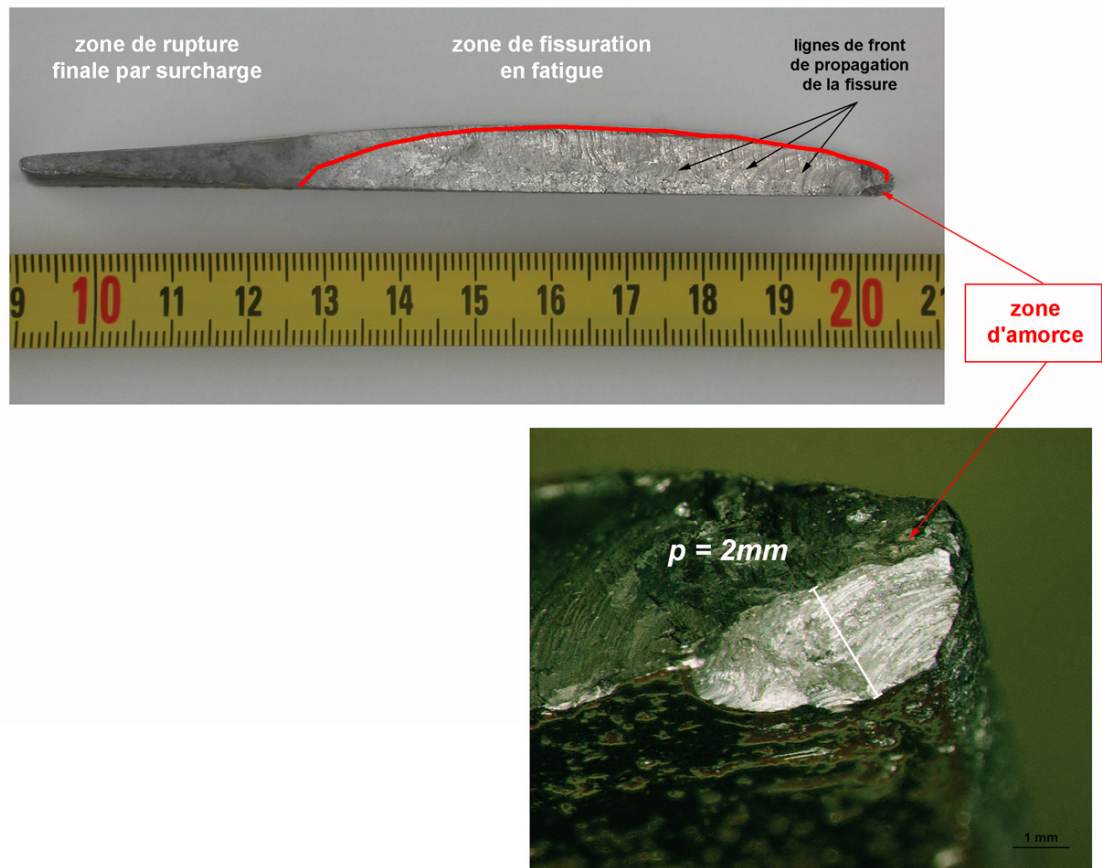
L'hélice est examinée au sol : il manque un morceau de treize centimètres à l'extrémité d'une pale. Le faciès de la rupture (voir photographies et commentaires ci-après) montre, qu'avant le vol, l'hélice a subi, à l'arrêt, un choc avec un objet métallique. L'impact a creusé, sur l'intrados et à proximité du bord d'attaque de la pale, une cavité profonde de deux millimètres et longue de quatre millimètres. Cet endommagement n'a pas été détecté lors de la visite pré-vol.

- ❑ La cassure est représentative d'une rupture par fissuration en fatigue ;
- ❑ elle présente trois zones d'aspects différents :
  - une cavité située coté intrados sous le bord d'attaque mesurant 4 mm de longueur et 2 mm de profondeur. C'est la zone d'amorce ;
  - une zone lisse et plane de fissuration en fatigue longue de 75 mm. Elle est marquée par des lignes de front de propagation de forme semi-elliptiques centrées sur la zone d'amorce ;
  - une zone rugueuse inclinée à 45° typique d'une rupture par surcharge.
