ACCIDENT

14 juillet 2005 - planeurs immatriculés F-UQTG et OO-ZBQ

Evénement :	abordage entre deux planeurs en vol de transition ⁽¹⁾ .
Cause identifiée :	focalisation sur la présence d'une ascendance entraînant une vigilance visuelle insuffisante.

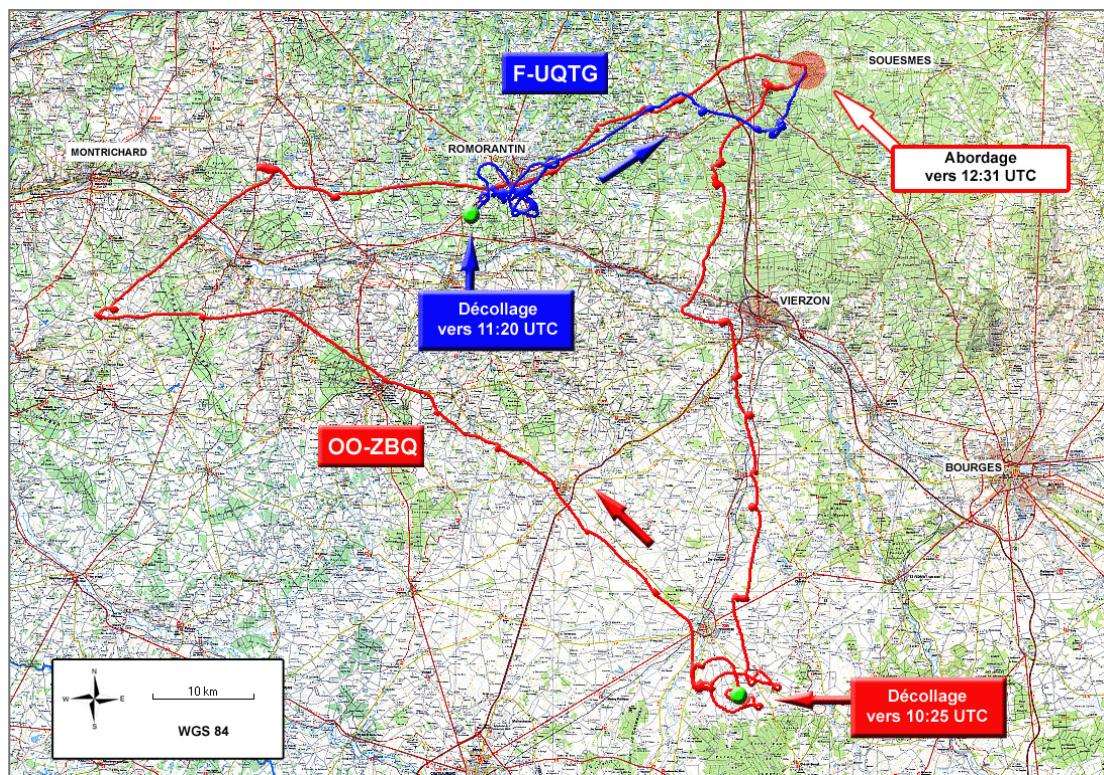
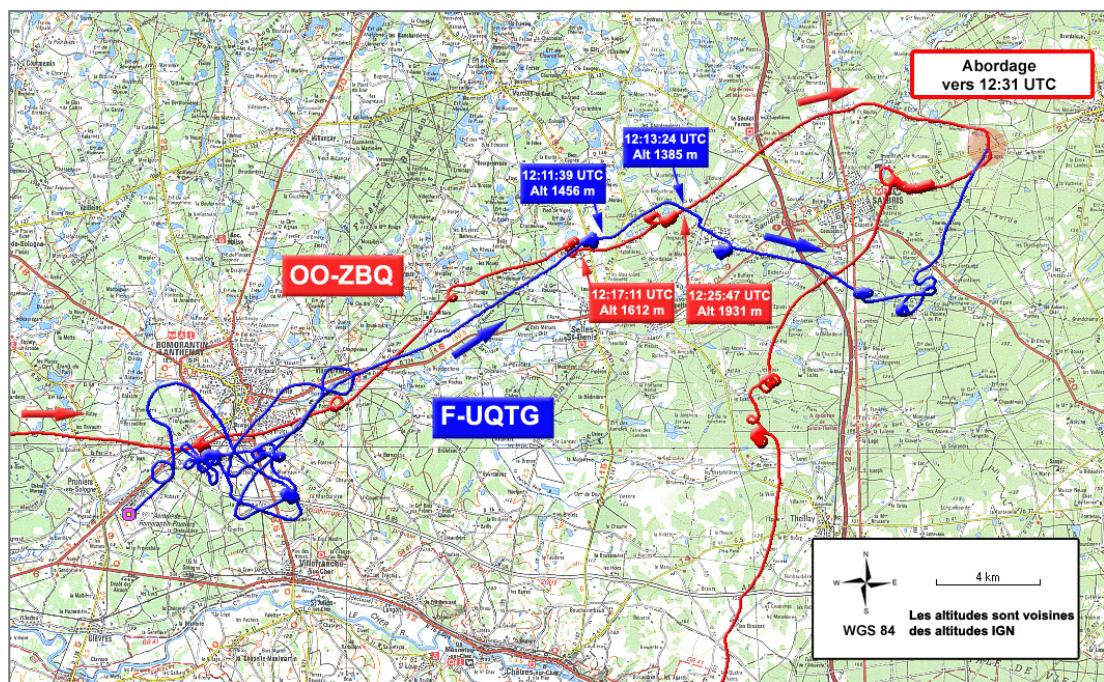
L'abordage s'est produit alors que les deux planeurs se trouvaient dans une phase de transition. Durant cette phase, l'attention des deux pilotes s'est portée sur la recherche d'ascendances et sur les deux planeurs en évolution sous le cumulus. Ils n'ont pu détecter leur présence respective.

représentations des trajectoires des deux planeurs
