## INCIDENT

18 mars 2005 - avion immatriculé F-GFXF

| <b>Evénement :</b> | vibrations du moteur, diminution de la puissance, atterrissage d'urgence en campagne. |

**Aéronef :** avion Robin DR 400-120, moteur Lycoming O 235 L 2 A.

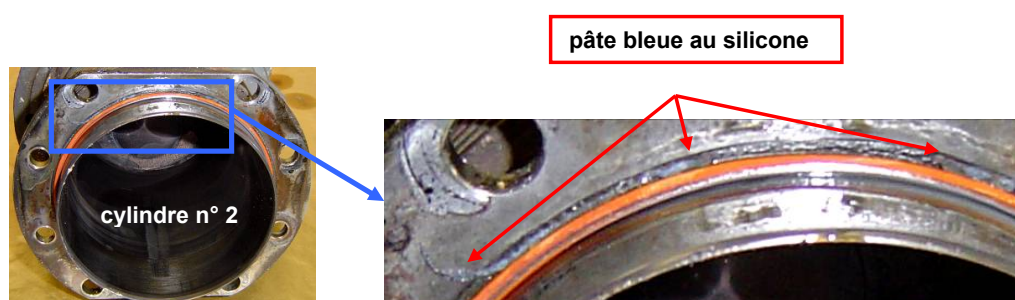
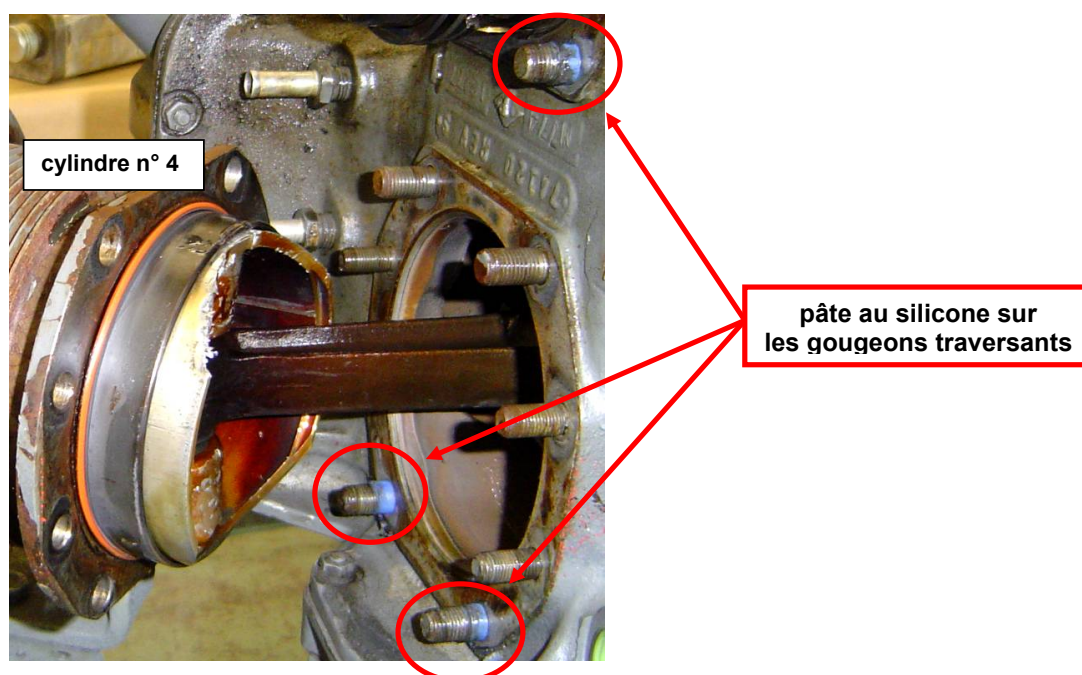
- ❑ la présence de pâte bleue au silicone au niveau du joint d'embase des quatre cylindres et des gougeons traversants ;

Le desserrage des deux demi-carter a entraîné l'usure par fretting au droit des paliers entraînant des fuites d'huile au niveau des gougeons traversants. La pâte au silicone a été déposée pour arrêter ces fuites.

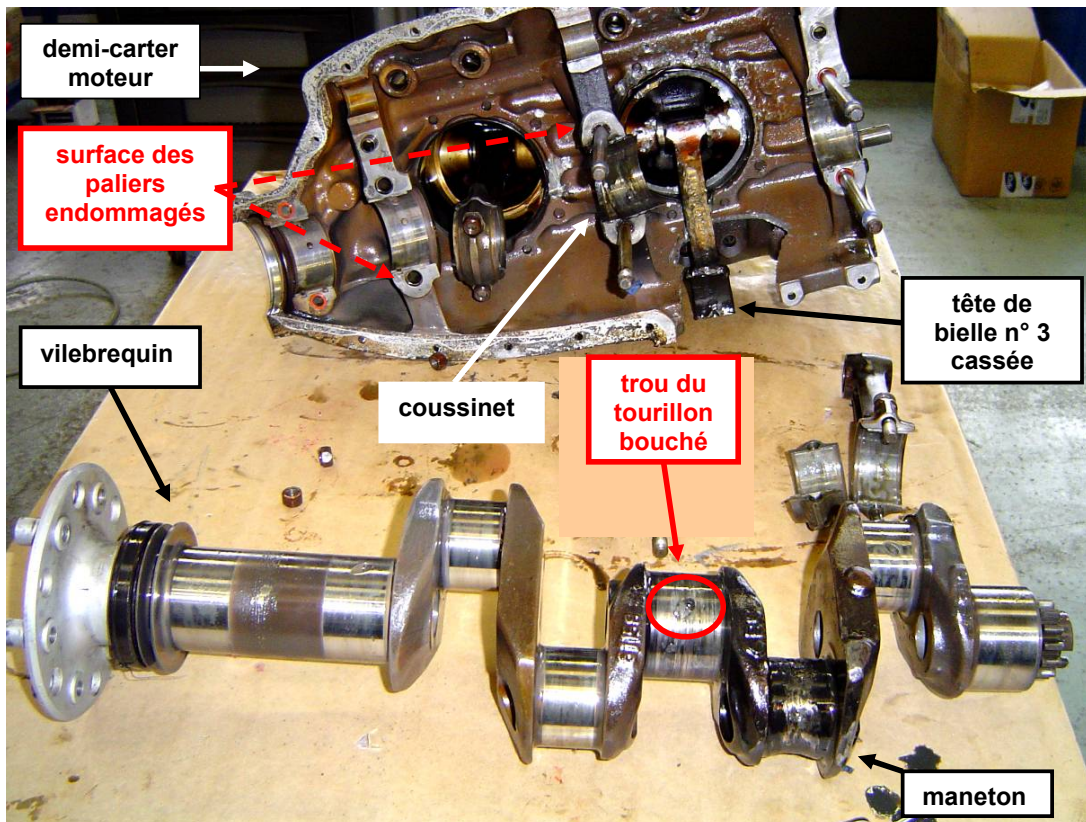
- ❑ la rupture de la tête de bielle du cylindre n° 3 ;
- ❑ des traces de fretting (corrosion de frottement) sur les plans de joint des deux demi-carter au droit des paliers résultant de micro déplacements ;
- ❑ le déplacement en rotation des deux demi-coussinets du palier central et la présence de résidus dus à l'endommagement du métal antifriction des deux demi-coussinets. Ces résidus ont bouché, au niveau du vilebrequin, le trou de graissage du tourillon central alimentant en huile le maneton de la bielle du cylindre n° 3 ;
- ❑ l'endommagement du maneton de la bielle du cylindre n° 3.

Après la mise en place de la pâte, le resserrage inadapté des deux demi-carter a entraîné le déplacement en rotation des deux demi-coussinets du palier central. Ce déplacement a obstrué l'arrivée d'huile du palier central. Des échauffements se sont alors produits et ont provoqué l'endommagement du métal antifriction des deux demi-coussinets. Des résidus de ce métal ont bouché progressivement le trou de graissage du tourillon central. Le maneton de la bielle n° 3 n'étant plus lubrifié normalement, des échauffements se sont produits au niveau de la tête de bielle n° 3 entraînant sa rupture.
