INCIDENT

6 novembre 2005 - avion immatriculé F-GGXG

Aéronef : avion Robin DR 400-180.

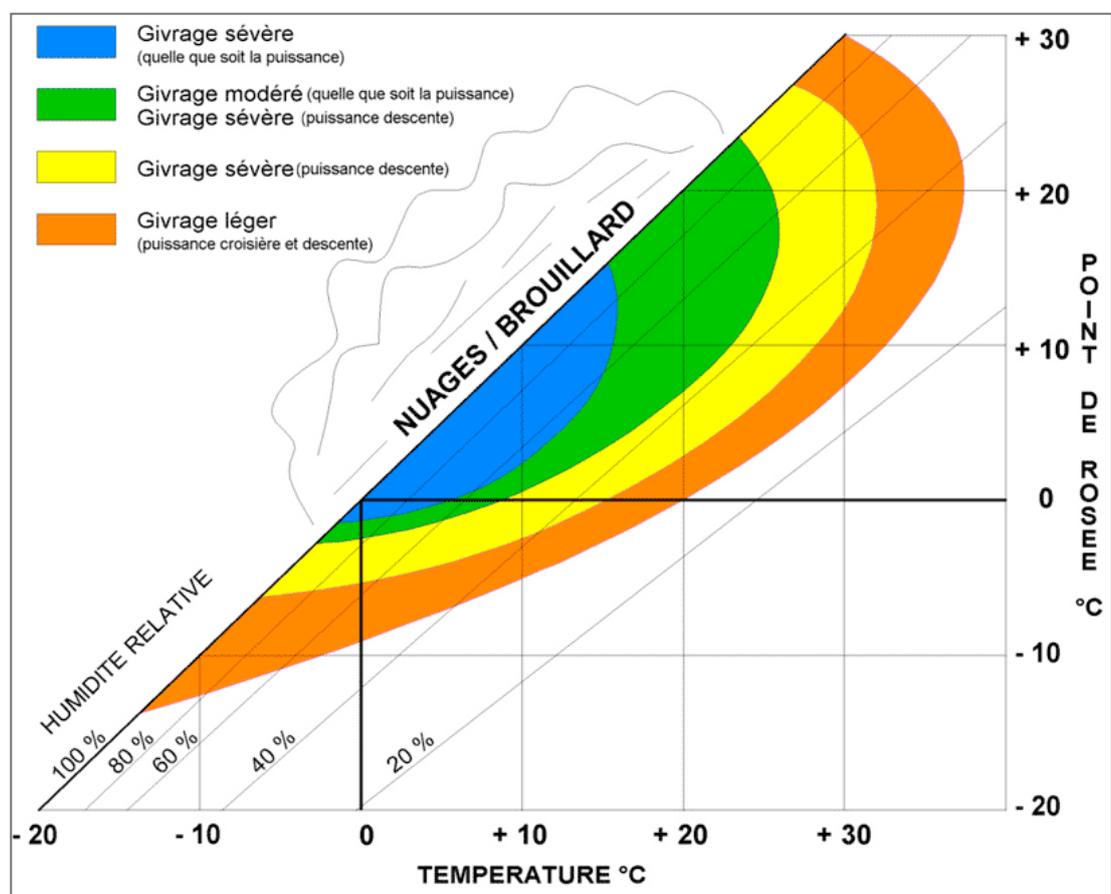
Les conditions météorologiques du jour étaient propices à un givrage sévère du carburateur, quelle que soit la puissance délivrée par le moteur.
