## INCIDENT

1<sup>er</sup> juillet 2005 - avions immatriculés F-GMXI et F-GPYK

<b>Événement :</b>	intrusion dans un espace aérien de classe C, risque d'abordage.
<b>Causes identifiées :</b>	<ul style="list-style-type: none"><li><input type="checkbox"/> connaissance insuffisante des limitations d'une carte aéronautique,</li><li><input type="checkbox"/> réticence à contacter les organismes de la circulation aérienne,</li><li><input type="checkbox"/> non utilisation du transpondeur.</li></ul>

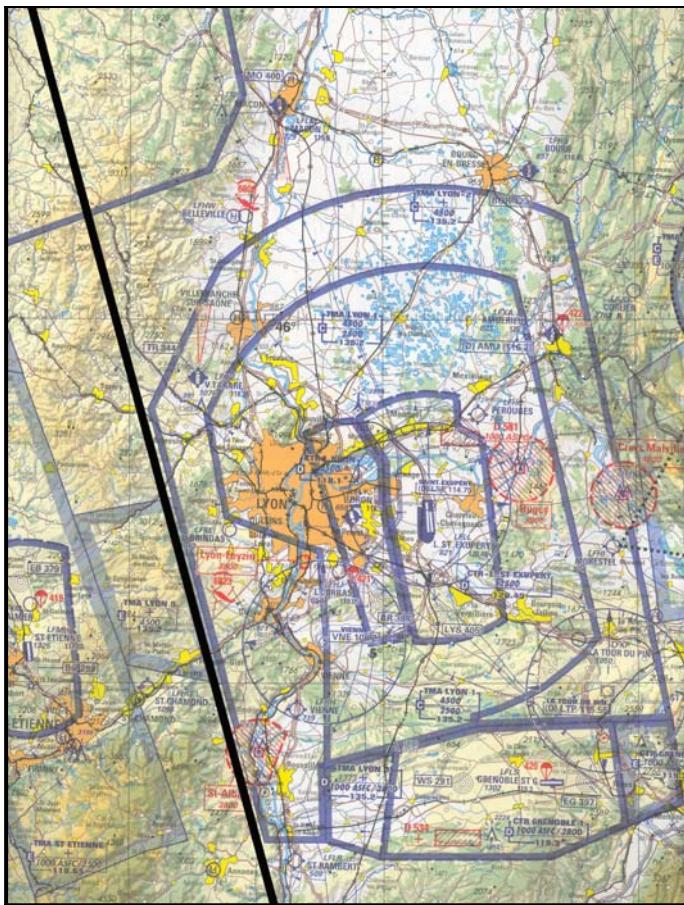
Copie de la carte utilisée par le pilote. Le trait noir représente la route prévue.

Cette carte porte la mention suivante : « Avertissement : Espace aérien couvert SFC/ 5 000 AMSL ou 2 000 ASFC (le plus élevé des deux). Ne pas utiliser cette carte au dessus de cette limite ». La TMA 4 de Lyon n'y est donc pas présentée. Le pilote n'avait pas conscience de cette limitation.
