## RAPPORT

### Incident grave survenu le 30 août 2005 à l'avion immatriculé F-GYYJ

| <b>Événement :</b> | roulage intempestif après le démarrage des moteurs et collision avec un avion en stationnement. |

| <b>Aéronef :</b> | avion Diamond Aircraft DA 42 « Twin Star », bimoteur. |

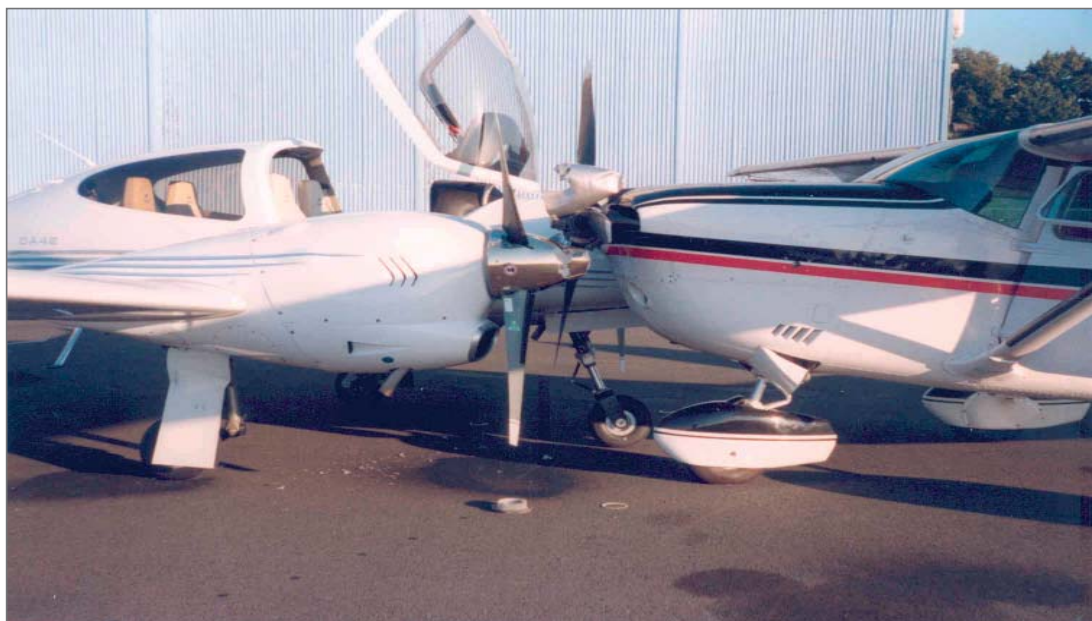
Il explique qu'après l'atterrissage, l'instructeur rejoint une place de stationnement sur le parking revêtu. Après l'arrêt des moteurs, les deux pilotes descendent de l'avion et voient arriver un CESSNA 206G. Ce dernier s'arrête sur une place de stationnement, située en face à une quinzaine de mètres. Peu de temps après, le pilote effectue la visite pré-vol et met en route les moteurs pour rejoindre seul à bord l'aérodrome de Chambéry (73). Sa documentation étant sur le siège arrière, il se retourne pour récupérer des cartes aéronautiques qu'il place devant lui sur le tableau de bord, puis, il insère dans le GPS de bord des points de navigation. Pendant ce temps, l'avion avance sans que le pilote ne s'en rende compte. L'hélice du moteur droit heurte l'hélice du moteur arrêté du CESSNA 206G alors qu'une personne est encore à bord et qu'une autre vient d'en descendre.

Il n'a pas été constaté d'anomalie sur le circuit de freinage.

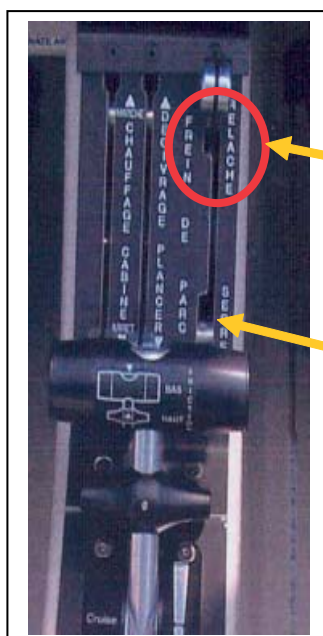
Manette du  
Frein de  
parking  
(en position  
« relâché »)

Position  
« serrage »

La mise en pression du circuit du frein de parking ayant été insuffisante, l'avion a avancé à l'issue de la mise en route des 2 moteurs.

Le manuel de vol indique de serrer le frein de parking lors de la visite pré-vol et avant le démarrage du moteur. Il précise la procédure à réaliser pour utiliser le frein de parking : mettre la manette du frein dans la position crantée « serrage » puis appuyer à plusieurs reprises sur les pédales du palonnier pour établir la pression dans le circuit de freinage.
