# Rapport

Incident survenu le **22 mai 2006**  
à **Metz Nancy Lorraine (57)**  
à l'**avion Boeing 737-4B6**  
immatriculé **CN-RMX**

Bureau d'Enquêtes et d'Analyses  
pour la sécurité de l'aviation civile

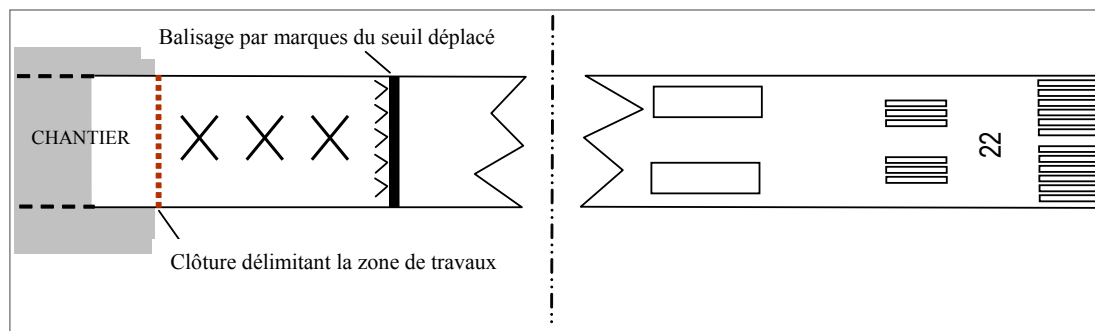
Schéma simplifié non à l'échelle :

Les peintures du seuil 04, des marques d'identification de piste et des points cible avant travaux avaient été effacées et un balisage provisoire avait été mis en place. Le balisage par marques du seuil déplacé au QFU 04 correspondait au balisage d'un seuil décalé temporairement pour des travaux de courte durée<sup>(9)</sup> : une bande blanche transversale de deux mètres de large sur toute la largeur de la piste, précédée (côté ancien seuil 04) de cinq flèches pointées vers le nouveau seuil provisoire. Il n'y avait pas de nouveaux points cible et de marques d'identification au QFU 04. Le balisage axial avait été occulté dans la partie fermée.

Dans le sens du QFU 22, au-delà de ce seuil déplacé, trois marques de zone fermée (croix blanches) signalaient 300 des 400 mètres fermés et, au-delà, une barrière frangible de deux mètres de haut délimitait le début de la zone dans laquelle se situaient effectivement les travaux. Les panneaux d'indication de distance restante de piste avaient été conservés.
