# Rapport

Accident survenu le **6 juin 2006**  
à **Faugères (34)**  
à l'avion **Wassmer 51A**  
immatriculé **F-GNCK**

Bureau d'Enquêtes et d'Analyses  
pour la sécurité de l'aviation civile

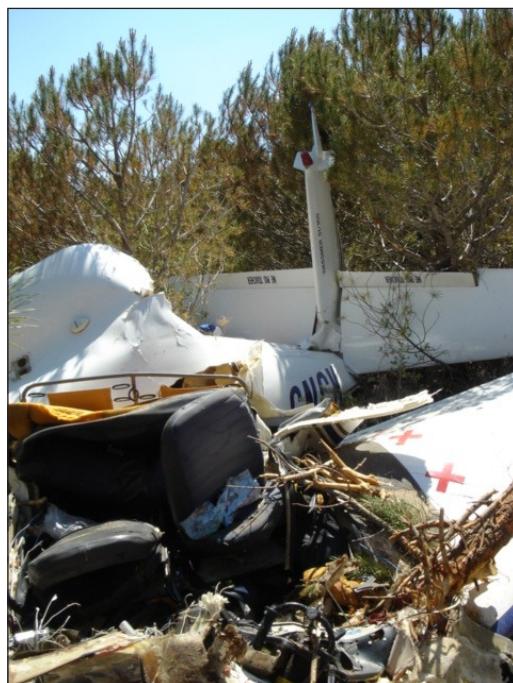
Epave au milieu de la végétation

Sur le site, la végétation est intacte autour de l'épave. Il n'y a pas de trouée montrant arrivée sous un angle de vol faible. L'épave est rassemblée sur une faible surface. Elle repose sur le ventre, au milieu des arbres sur un sol rocailleux. Elle est orientée au cap 100°. Le décalage angulaire entre le plan des ailes et le fuselage montre une rotation en lacet au moment de l'impact avec le sol. Les trains d'atterrissement sont arrachés. La partie arrière du fuselage est repliée vers le haut à partir du pied de dérive. L'empennage est entier. Les commandes de vol sont rompues dans la cabine, néanmoins les liaisons vers les gouvernes sont continues. Les volets sont en position rentrée.

L'observation du moteur montre que l'avion a heurté le sol avec une forte assiette à piquer. Les pales de l'hélice sont recourbées vers l'arrière avec des traces montrant que le moteur délivrait une faible puissance lors de l'impact. Une pale est tordue vers l'arrière, l'autre a été arrachée.

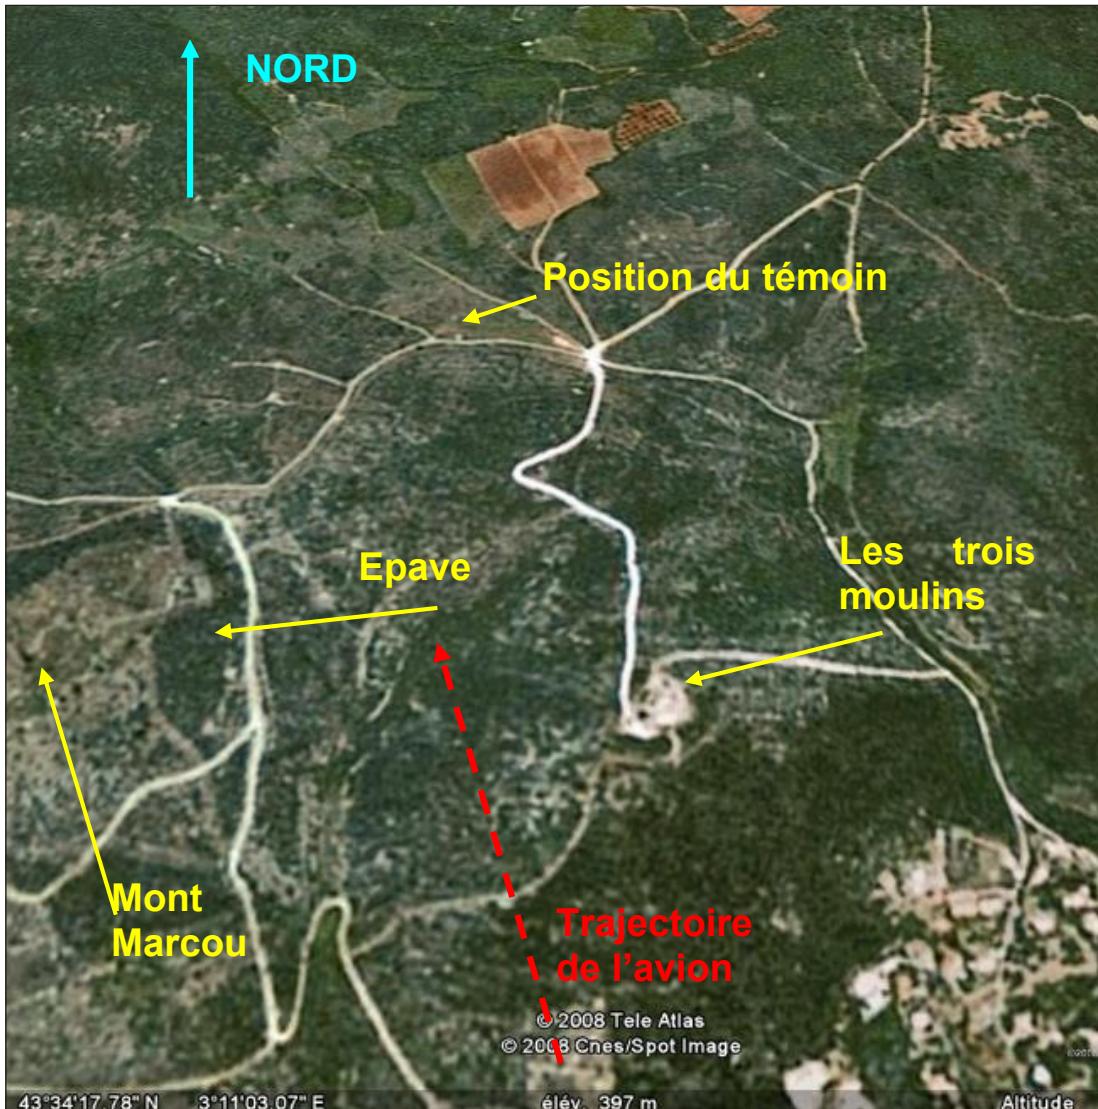
Le premier, un viticulteur travaillant à quelques centaines de mètres au nord du lieu de l'accident rapporte avoir vu l'avion arriver du sud-est. Il était à faible hauteur, une cinquantaine de mètres en dessous du niveau des trois moulins dominant la colline. Il l'a ensuite aperçu à l'ouest de ce site, à une trentaine de mètres au-dessus des arbres, puis l'a vu virer vers la gauche. Après avoir viré vers l'ouest, l'avion s'est fortement incliné à gauche et a piqué vers le sol. Le bruit du moteur paraissait normal pendant l'observation. Le témoin ajoute qu'il n'y avait pas de vent ce jour-là.

Un autre témoin, situé au pied du mont Marcou en compagnie d'autres personnes, a entendu l'avion passer à basse hauteur. Le moteur semblait fonctionner correctement.
