Rapport

Accident survenu le **30 juillet 2006**
sur **la commune de Valernes (04)**
au **planeur Duo Discus**
immatriculé **F-CIDG**
et à **l'avion remorqueur MS 235 E**
immatriculé **F-GACP**

Bureau d'Enquêtes et d'Analyses
pour la sécurité de l'aviation civile

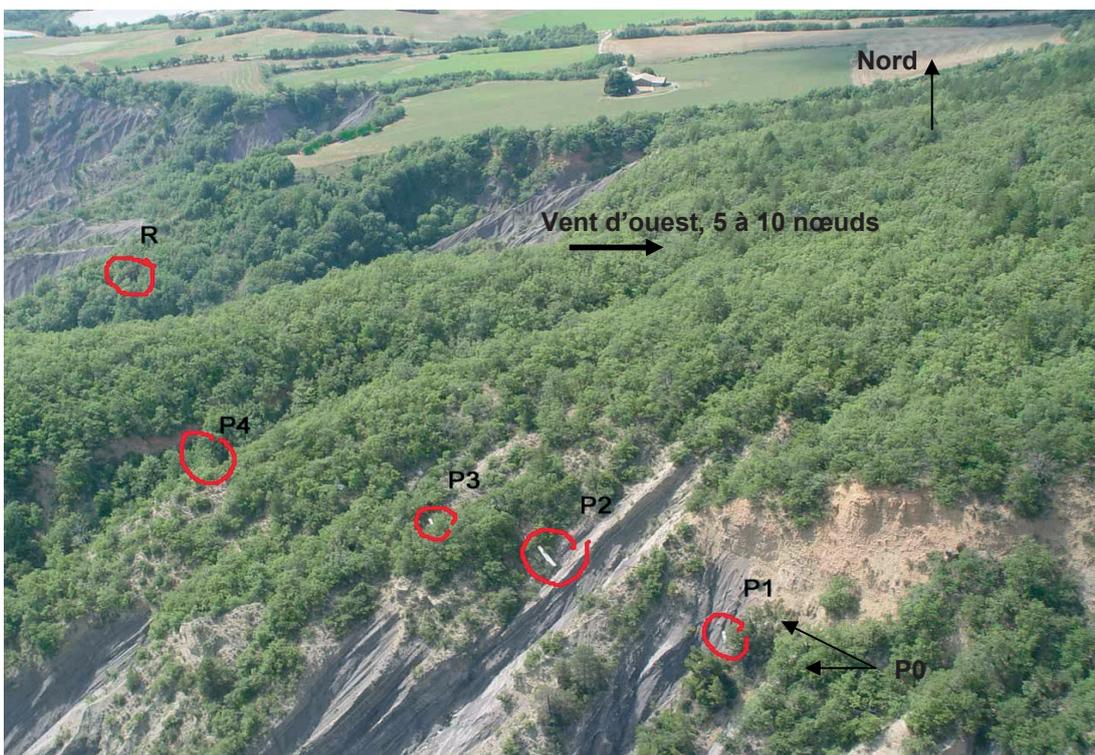
planche n° 1

L'épave de l'avion remorqueur, notée R sur la photo, est à l'extrémité ouest de la zone. Aisément accessible, elle se trouve dans un bosquet non loin d'un plateau dégagé.

Les parties du planeur notées P0, P1 et P2 repérées par hélicoptère sont inaccessibles. Les parties notées P3 et P4 sont accessibles et ont pu être examinées.

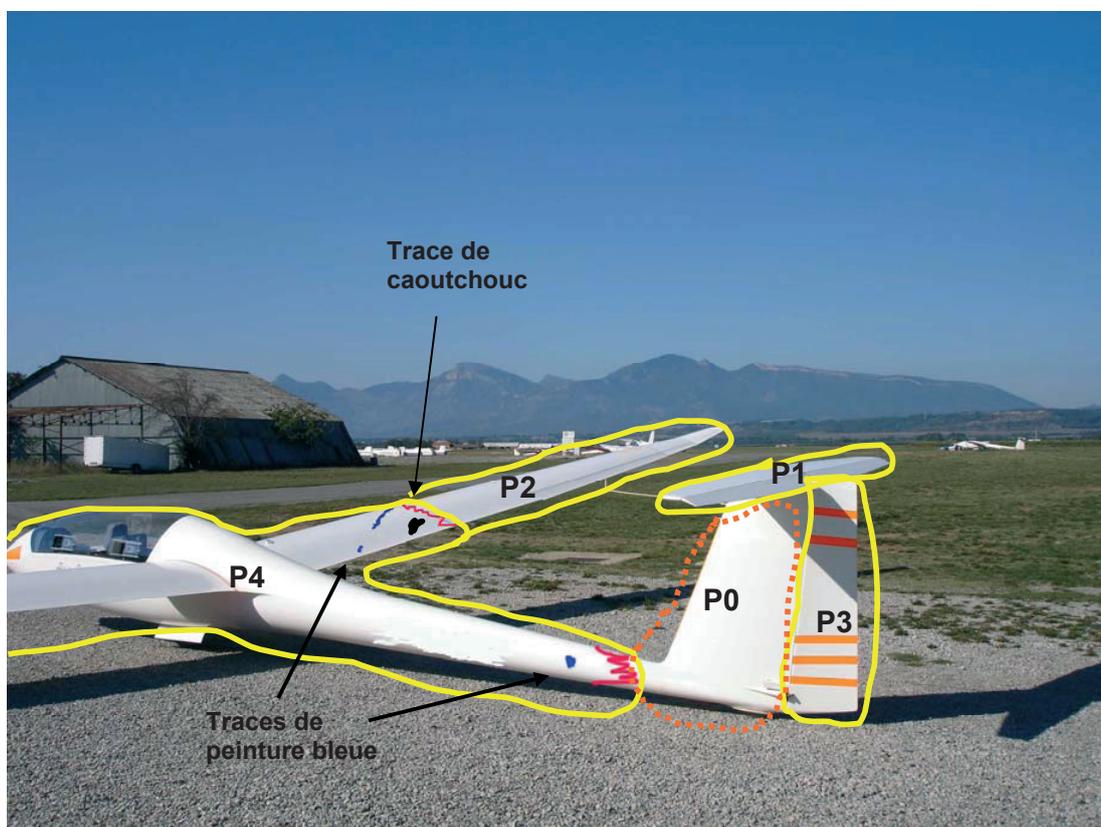
planche n° 2

Sur la photo d'un planeur Duo Discus ci-dessus, les parties notées P0 à P4 et les traces retrouvées sur l'épave ont été reportées.

Les débris constituant la partie notée P0 n'ont pas été identifiés de manière formelle sur le site. Il est cependant probable qu'ils faisaient partie de l'empennage vertical.

La gouverne de direction P3 ne porte pas de trace d'impact. Les charnières qui la relie à l'empennage en parties haute et basse sont arrachées.

L'habitacle et la verrière ont vraisemblablement été détruits à l'impact au sol alors que le planeur terminait sa course sur le dos avant de glisser le long d'une pente pierreuse jusqu'au fond d'une ravine. La partie arrière du fuselage présente des arrachements consécutifs à un effort en torsion appliqué de la gauche vers la droite. Cet effort résulte d'un impact violent appliqué sur la dérive, vraisemblablement lors de la collision en vol. Sur cette même partie, côté gauche, on relève une trace de peinture bleue provenant de l'avion remorqueur.

Sur l'aile gauche, les dommages visibles sont peu importants et résultent de la glissade sur la pente de la ravine.

L'aile droite est rompue au droit de la partie intérieure du logement de l'aérofrein.

Les déchirures des tissus et la rupture du longeron montrent que l'aile a subi un effort vertical du haut vers le bas puis de l'avant vers l'arrière. Sur l'extrados de la partie encore solidaire de la cellule, on relève une trace de peinture bleue et une trace de caoutchouc, qui pourraient provenir de l'un des pneus du train d'atterrissage de l'avion remorqueur.

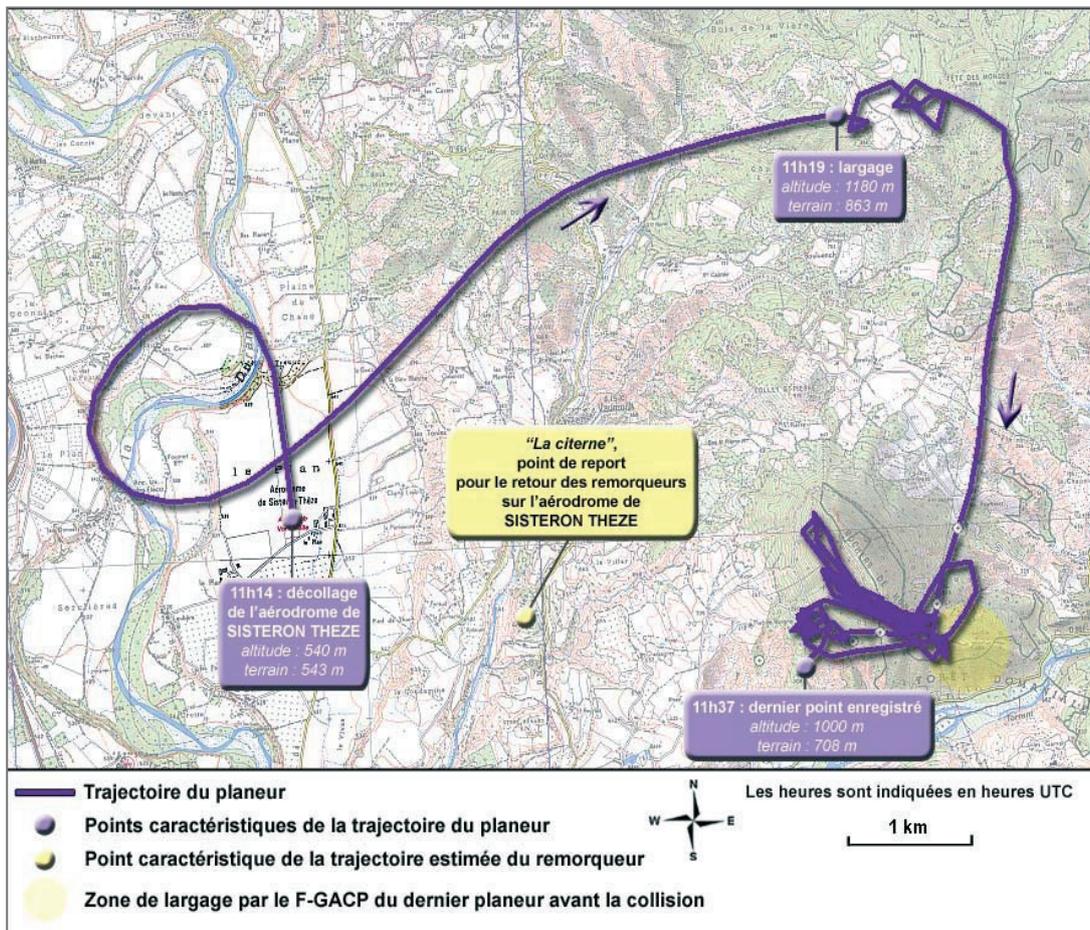
planche n° 3

La première trajectoire ci-après (planche 3) représente l'ensemble du vol.

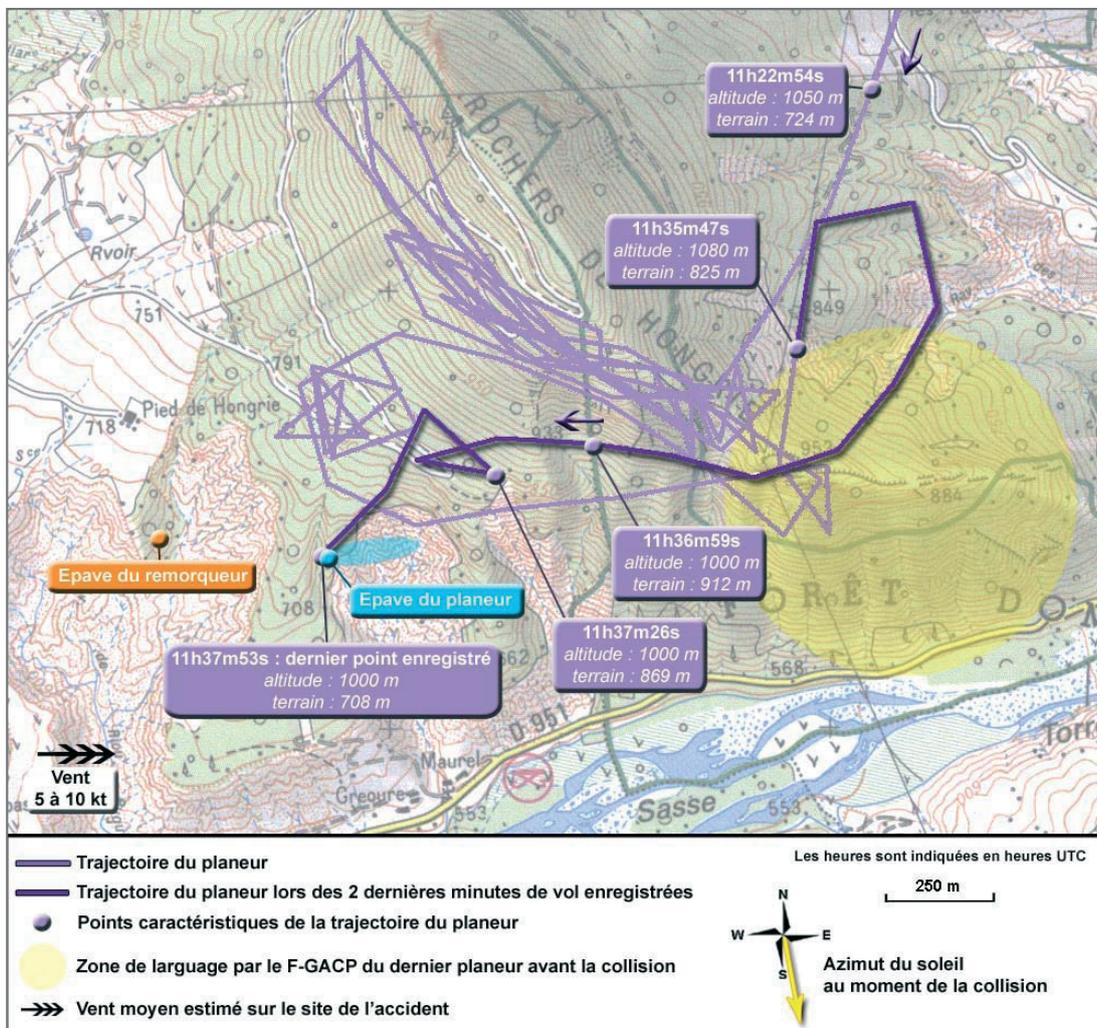
planche n° 4

La deuxième ci-après (planche 4) représente la trajectoire du planeur durant le dernier quart d'heure du vol avec, en gras, sa trajectoire durant les deux dernières minutes de vol.

Le planeur avait une route sensiblement au 200° dans les dernières secondes avant la collision.

La restitution de la trajectoire du planeur par le GPS permet d'établir qu'il volait sensiblement sur une route au 200° à une altitude de mille mètres, constante depuis un peu moins d'une minute (planche 4).
