# Rapport

Incident survenu le **29 novembre 2006**  
sur l'**aérodrome de Montpellier Méditerranée (34)**  
à l'**avion Diamond DA20-A1-100 « Katana »**  
immatriculé **F-GNDG**

**BEA**

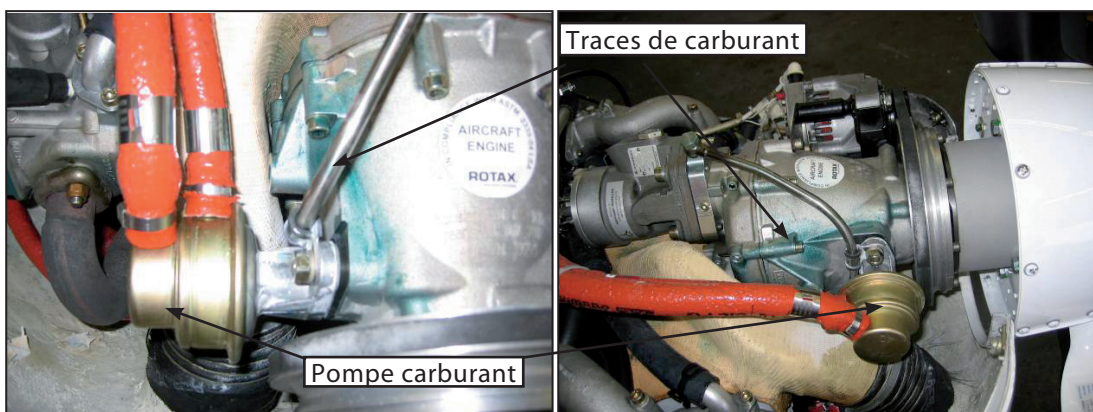
Le mécanicien du club inspecte l'avion et constate la trace bleue d'une fuite d'essence au niveau de la pompe mécanique d'alimentation en carburant. Cette pompe d'origine, encore sous garantie, est aussitôt remplacée par une pompe neuve.

La pression élevée a également commencé à endommager la membrane de la pompe mécanique. Du carburant s'est alors échappé par l'évent, laissant une coloration bleue sur le carter de la pompe. C'est cette trace qui a été décelée par le mécanicien de l'aéroclub.

Ces bulletins de service imposent notamment le remplacement des pompes mécaniques de marque BING de P/N 892.236 et 892.545 par les pompes de P/N 892.546, pompes renforcées de même marque.

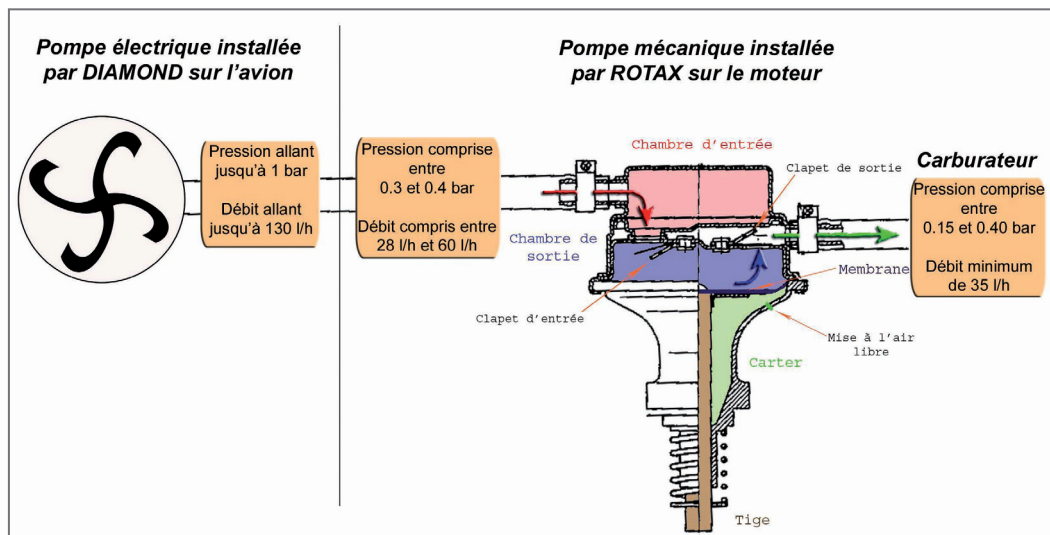
Schéma du circuit d'alimentation en carburant

Le carburant pénètre dans la chambre d'entrée de la pompe mécanique. Le clapet d'entrée permet au carburant de passer dans la chambre de sortie. Le mouvement de la membrane ferme le clapet d'entrée et ouvre le clapet de sortie pour refouler le carburant vers le carburateur. L'admission et le refoulement du carburant sous pression sont réalisés par la membrane qui sépare la chambre de sortie et le carter de la pompe. Cette membrane est mise en mouvement grâce à la tige en butée sur une came, actionnée par le réducteur du moteur. Un trou de mise à l'air libre (évent) maintient la pression atmosphérique dans le carter.

Lorsque la pompe électrique est sur OFF, la pompe mécanique (marque BING) reçoit du carburant sous une faible pression et alimente le carburateur sous une pression très légèrement supérieure. Quand la pompe électrique est en fonctionnement, la pompe mécanique admet du carburant sous une pression importante et le refoule avec une pression encore plus forte. Cette pression excessive peut avoir deux effets :
