## RAPPORT

### Accident survenu le 28 juillet 2006 au planeur immatriculé F-CFFA

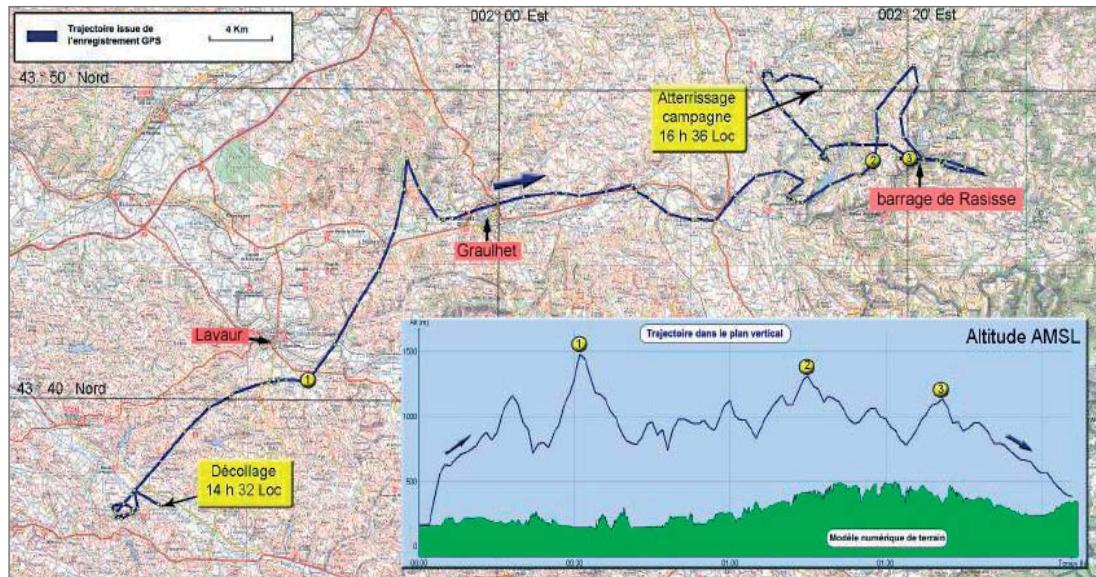
Le pilote décolle de l'aérodrome de Toulouse Bourg-Saint-Bernard (31) à 14 h 32. Il se largue à une hauteur de cinq cents mètres et annonce à la radio son intention d'effectuer un circuit vers l'est, en direction de Lavaur (81), puis de poursuivre vers Grauhlet (81) si les conditions le permettent. Après trente minutes de vol, il évolue à une hauteur d'environ 1 200 mètres à proximité de la plate-forme ULM de Lavaur. Il poursuit son circuit vers l'aérodrome de Graulhet, qu'il atteint après environ cinquante minutes, à une hauteur de cinq cents mètres. Il se dirige ensuite vers l'est pendant vingt minutes. Il survole le barrage de Rasisse (81) à environ sept cents mètres. Au cours des trente minutes suivantes, il recherche des ascendances dans ce secteur. La hauteur du planeur varie entre sept cents et trois cents mètres. Après une heure quarante minutes de vol, le planeur est à une hauteur d'environ cinq cents mètres et commence à descendre.

Trajectoire du planeur reconstituée à partir de l'enregistrement du GPS
