## ACCIDENT

3 avril 2006 - avion immatriculé F-GAGV

**Aéronef :** avion Reims Aviation F 172N « Skyhawk ».

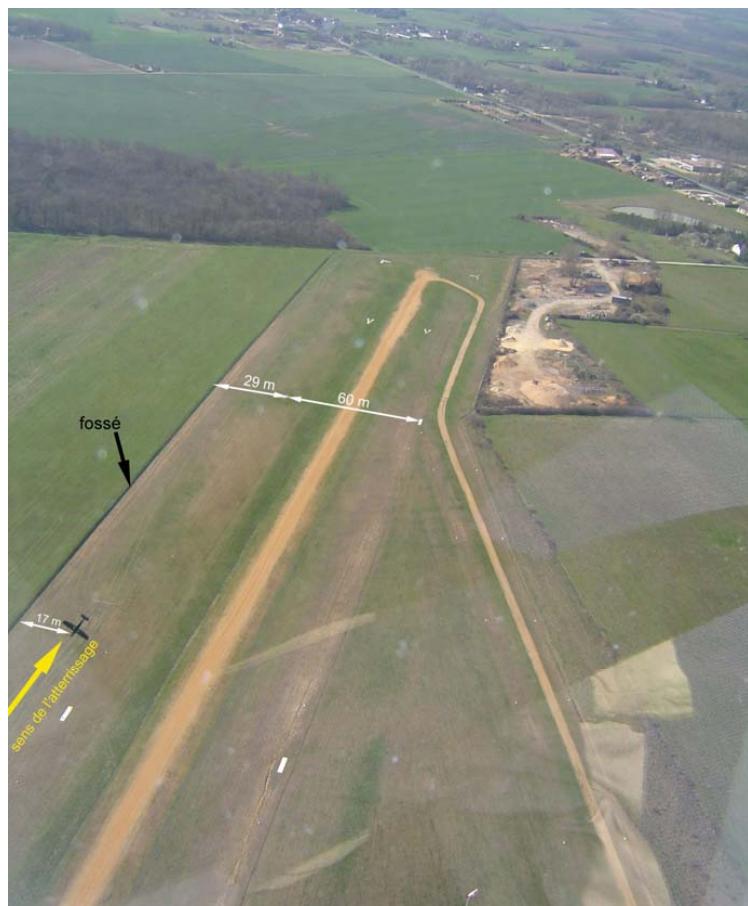
Le pilote entreprend un voyage composé de plusieurs étapes en compagnie d'un autre pilote du club et d'un passager. Comme prévu, il décolle de l'aérodrome d'Amboise (37). Il atterrit à Romorantin (41) puis reprend la navigation vers l'aérodrome de Vierzon. Il effectue une reconnaissance de l'aérodrome et rejoint la branche vent arrière main gauche pour la piste 22. Il atterrit hors de la piste à une dizaine de mètres du bord gauche de cette dernière sur une partie en herbe. Lors du roulement, le train d'atterrissement avant s'enfonce dans le sol détrempé et l'avion bascule sur le dos.

Le pilote explique qu'il a confondu la bande axiale composée de sable avec une voie de circulation, c'est pourquoi il a choisi d'atterrir à gauche de cette dernière sur une partie gazonnée. Il précise que la visibilité était fortement réduite lors de la finale face au soleil.

La carte d'atterrissement à vue indique que la piste est fréquemment inutilisable après de fortes pluies et en période hivernale. Avant toute utilisation, il est nécessaire de se renseigner auprès du gestionnaire sur l'état et la qualité des surfaces. Il existe une bande axiale de 680 m x 18 m en sable compacté et gravillons non cohésifs (voir photographie ci-après).

site de l'accident et représentation de la position de l'avion
