ACCIDENT

9 juin 2006 - hélicoptère immatriculé F-GFHN

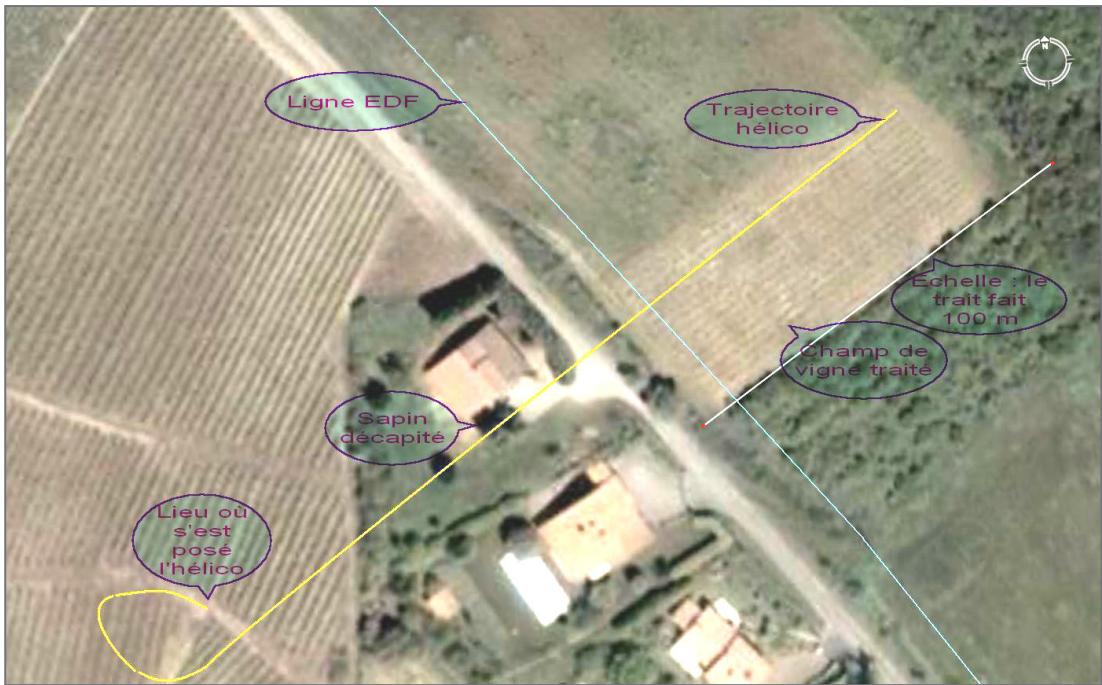
Ses dimensions sont 100 m de long et 40 m de large.

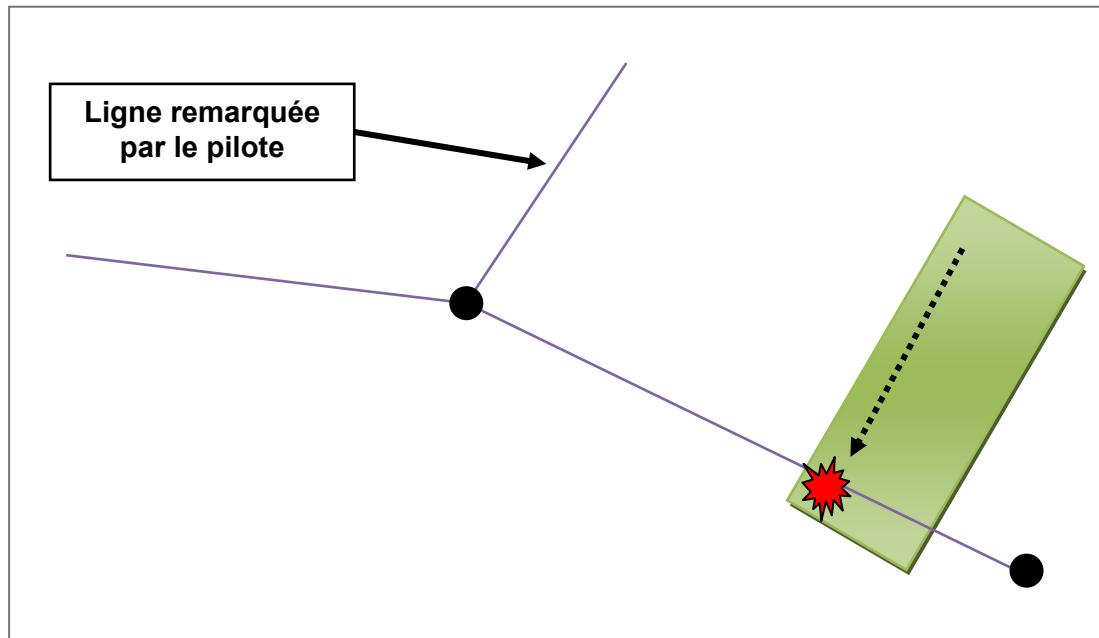
Lors de ces reconnaissances et au cours de l'épandage, il n'a pas remarqué cette ligne électrique de sept mètres de hauteur supportée par des poteaux de dix mètres de hauteur. Il précise qu'il a observé la présence d'une autre ligne électrique similaire, parallèle à son axe de passage et située à une centaine de mètres au nord. Cette ligne rejoint la ligne qu'il a heurtée.
