# Rapport

Accident survenu le **29 décembre 2006**  
à **Marèges (15)**  
à l'**avion PA 28**  
immatriculé **F-GHKB**

**BEA**

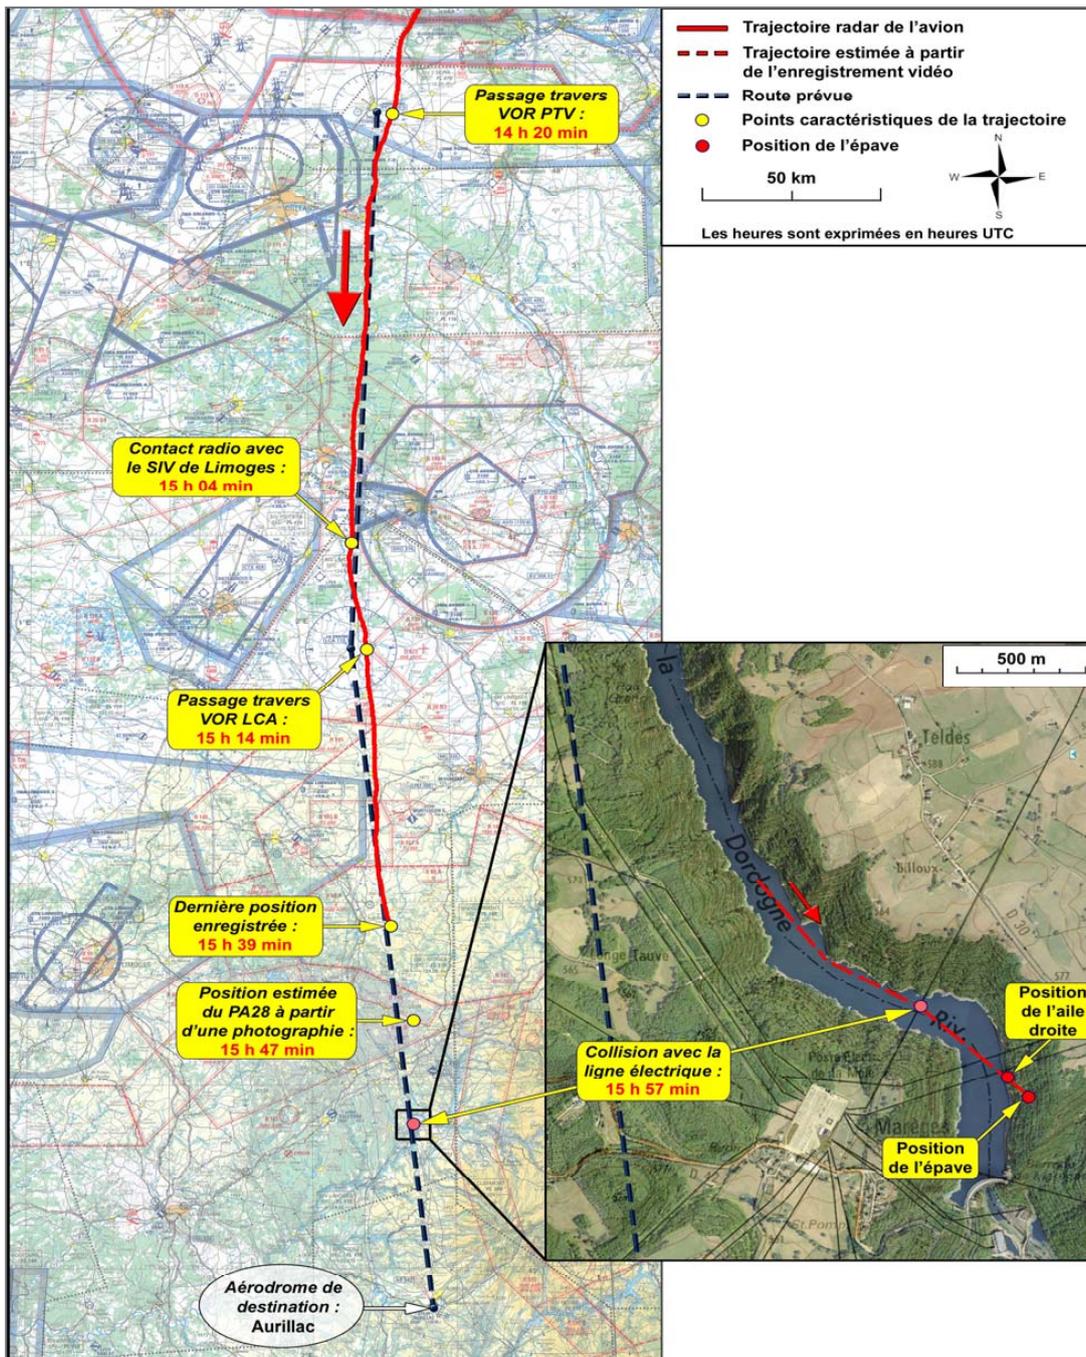
La superposition de la trace radar sur un fond de carte au 1 : 500 000<sup>ème</sup> OACI produite par le SIA montre que le pilote a suivi la route prévue jusqu'à la perte de contact radar à 15 h 39. Des absences de détection sont, selon l'organisme de contrôle de Limoges, fréquentes dans ce secteur. Des photos prises par le pilote permettent néanmoins de reconstituer la trajectoire après la perte de contact radar. Elles indiquent que sa route sur Aurillac l'amène à survoler les gorges de la Dordogne.
