ACCIDENT

26 février 2006 - avion immatriculé F-GGLO

Événement :	collision avec le sol lors d'évolutions à faible hauteur aux abords d'une altisurface.
Cause :	indéterminée.

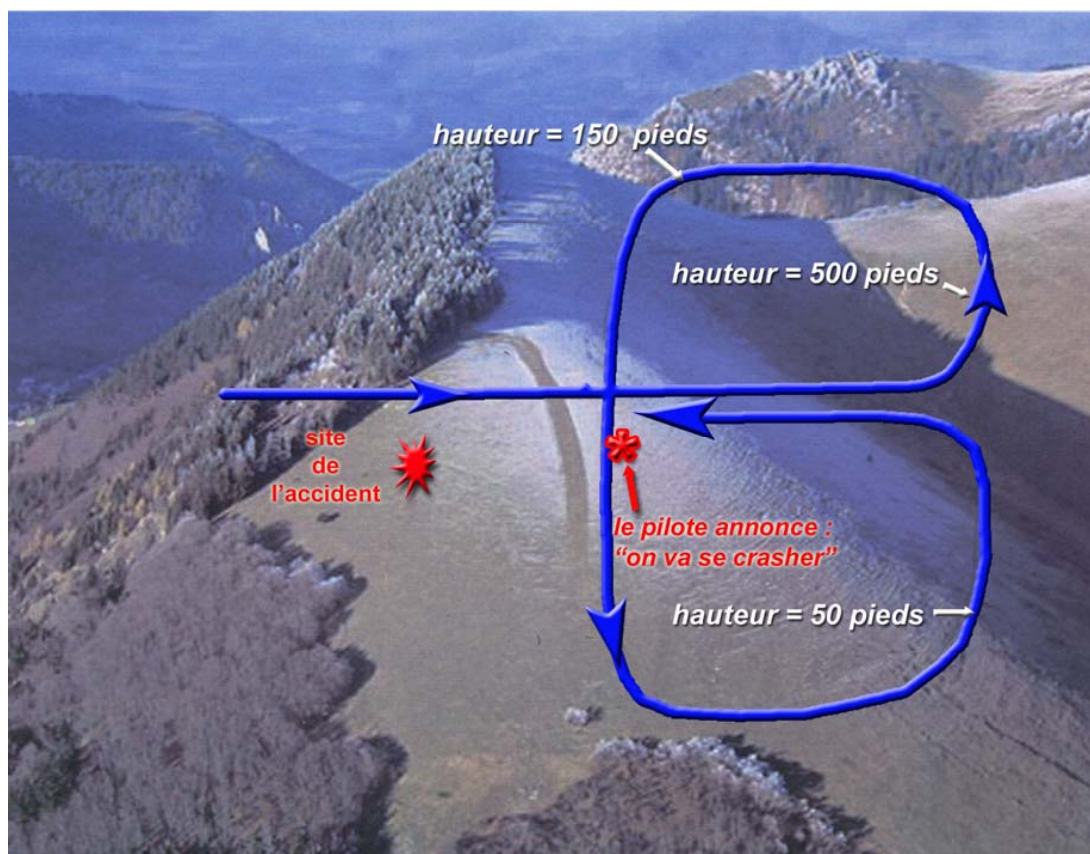
trajectoire décrite par le pilote
