Rapport

Accident survenu le **11 août 2006**
à **Curienne (73)**
aux **planeurs Rolladen Schneider LS8A et Centrair C101**
immatriculés **F-CGZO et F-CHLP**
exploités par le **Centre Savoyard de Vol à Voile Alpin (CSVVA)**

Bureau d'Enquêtes et d'Analyses
pour la sécurité de l'aviation civile

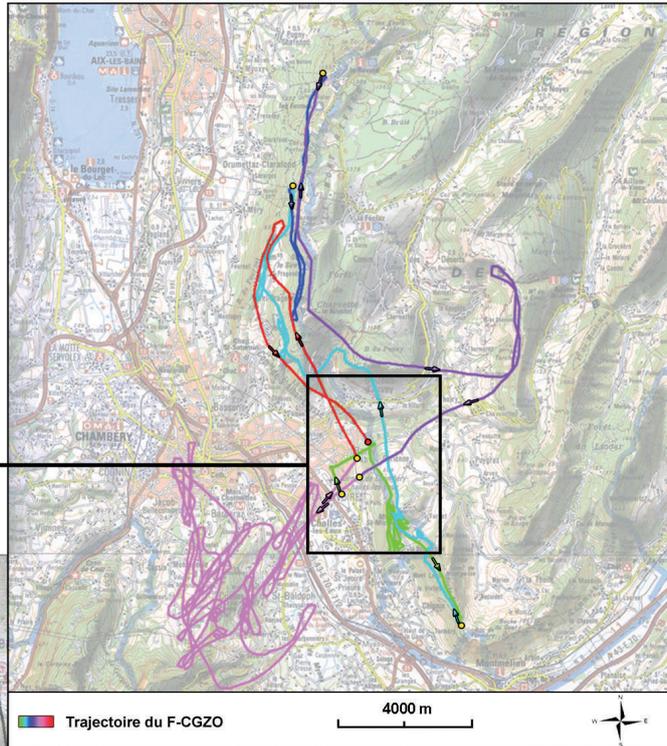
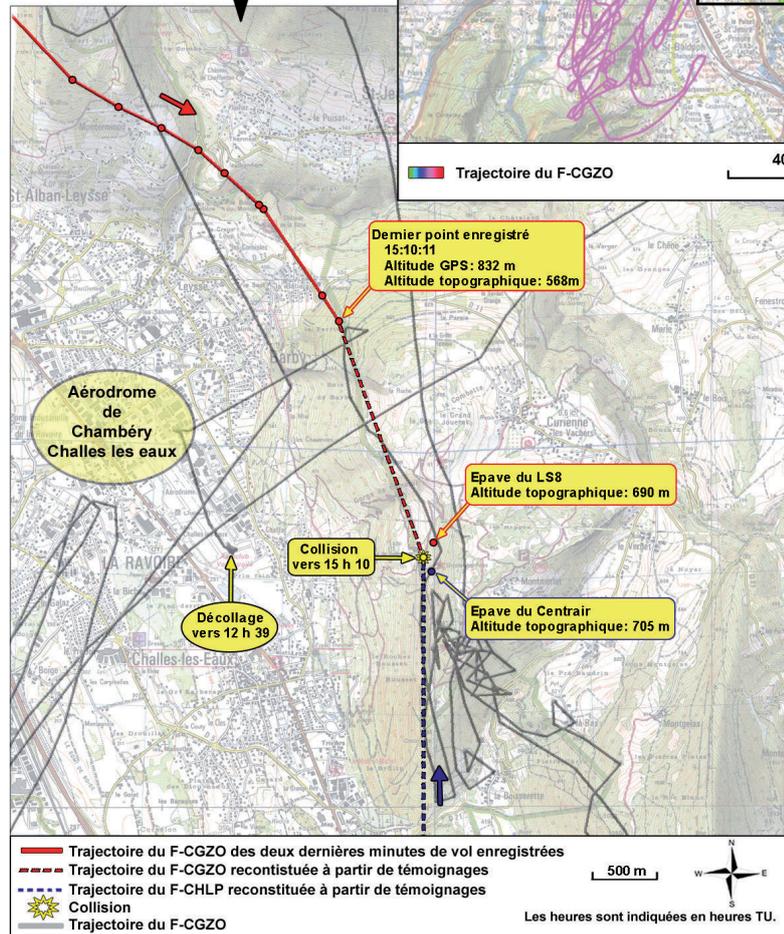
Trajectographie du planeur F-CGZO:

Le pilote du planeur F-CGZO disposait d'un GPS portable. L'exploitation des données enregistrées a permis de retracer la totalité du vol à l'exception de la minute qui précède la collision.

Les trajectoires des deux planeurs ont été reconstituées à partir des témoignages recueillis au cours de l'enquête et des données GPS.

- entre 12h 39min 13s et 12h 54min 55s
- entre 12h 54min 55s et 13h 15min 05s
- entre 13h 15min 05s et 13h 22min 55s
- entre 13h 22min 55s et 13h 36min 10s
- entre 13h 36min 10s et 15h 00min 02s
- entre 15h 00min 02s et 15h 10min 11s

Le dernier point enregistré sur la trajectographie une minute avant la collision indique que l'altitude du planeur est de 832 mètres. L'altitude topographique du lieu de la collision est d'environ 700 mètres.

Les deux planeurs suivaient des trajectoires convergentes selon un axe nord-sud pour le F-CGZO et sud-nord pour le F-CHLP. Les deux planeurs évoluaient en vol de pente à faible hauteur. La trajectographie du planeur F-CGZO permet d'estimer que la collision entre les deux planeurs a eu lieu à une hauteur sol d'environ 150 à 200 mètres.
