## ACCIDENT

7 juin 2006 - hélicoptère immatriculé F-GUPC

| <b>Événement :</b> | perte de transmission de puissance en vol, autorotation et atterrissage dur. |

**Aéronef :** hélicoptère Robinson R 22 « Bêta 2 ».

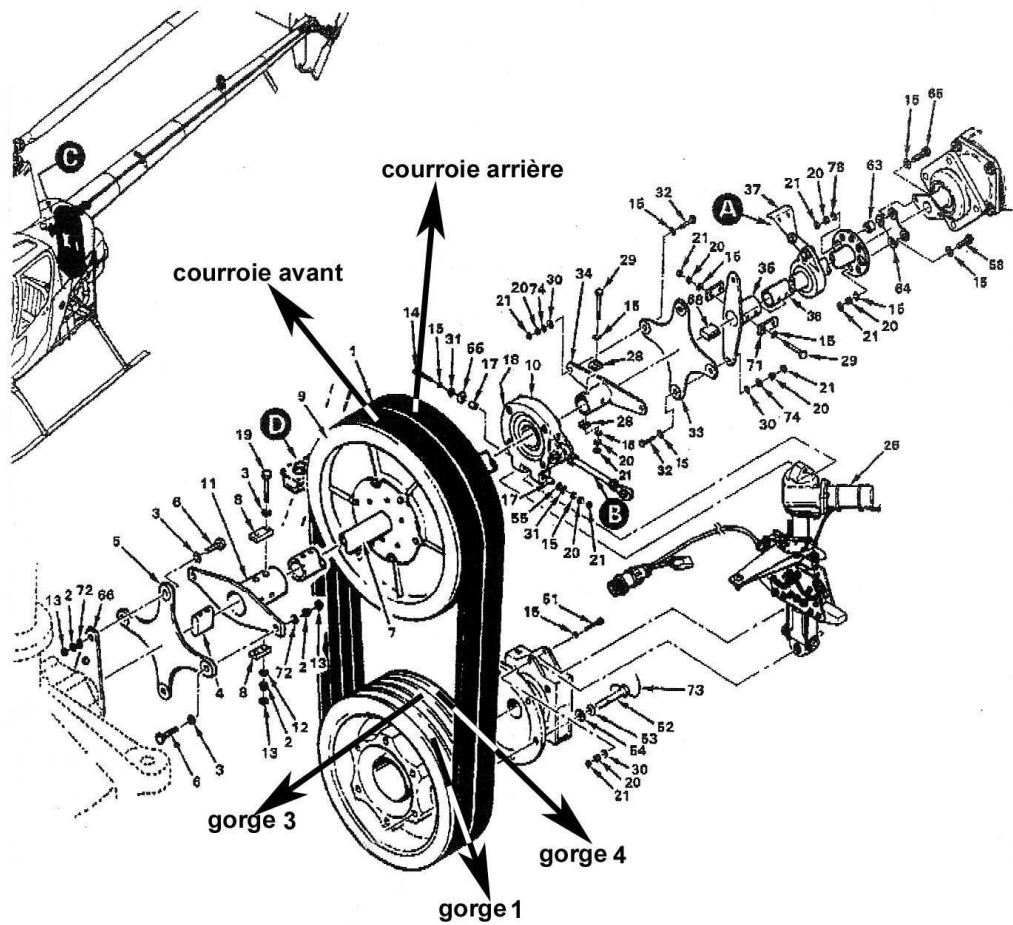
Le système d'embrayage est composé de deux courroies doubles. Une demi-courroie de la courroie arrière est manquante et les autres demi-courroies sont retournées sur elles-mêmes. Il n'y a pas de trace de glissement sur les gorges des poulies. L'aspect des courroies ne montre pas d'anomalie, leur endommagement est consécutif à l'accident. La demi-courroie manquante a laissé des traces sur des éléments du moteur et de la cellule avant d'être éjectée. Aucune autre trace d'objet étranger ayant interféré avec les courroies et les poulies n'est observée. Les autres éléments du système d'embrayage fonctionnent normalement.

A la mise en route, la demi-courroie arrière de la courroie arrière est sortie de sa gorge (gorge 4 sur le croquis page suivante). Elle a été sectionnée par le bord arrière de la poulie après environ vingt minutes de vol. Elle s'est logée entre une poulie et les autres courroies, provoquant instantanément le retournement de ces dernières et l'interruption de la transmission de puissance. Les vibrations provoquées par le serrage inadéquat du dispositif d'entraînement du ventilateur ont pu favoriser la sortie de la courroie de sa gorge.
