# Rapport

Accident survenu le **19 octobre 2006<sup>(\*)</sup>**  
à **Besançon - La Vèze (25)**  
à l'**avion Beechcraft C 90**  
immatriculé **F-GVPD**  
exploité par **Flowair Aviation**

**BEA**

Bureau d'Enquêtes et d'Analyses  
pour la sécurité de l'aviation civile

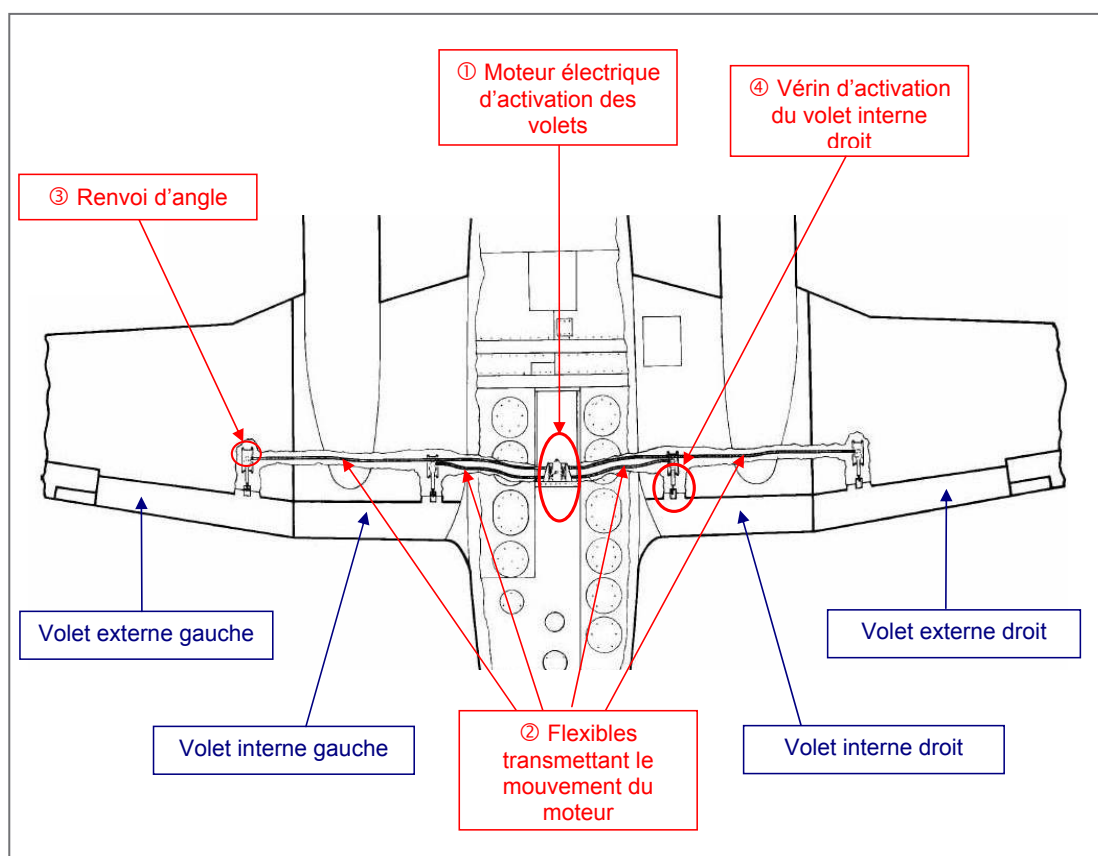
Les volets ont fait l'objet d'une attention particulière durant l'enquête. Chaque demi-aile dispose d'un volet externe et d'un volet interne; un moteur électrique central ① commande simultanément leur mouvement par l'intermédiaire de flexibles ② puis de renvois d'angle ③. En bout de chaîne, des vérins à vis sans fin ④ entraînent les volets. Un effort appliqué sur la tige d'un vérin ne peut pas entraîner la rotation de la vis sans fin.

Le volet interne droit est équipé de contacteurs de fin de course permettant de l'arrêter dans la position demandée. Il agit ainsi sur le moteur, donc sur la position des autres volets. Il est équipé d'un capteur fournissant une information de position en cabine.

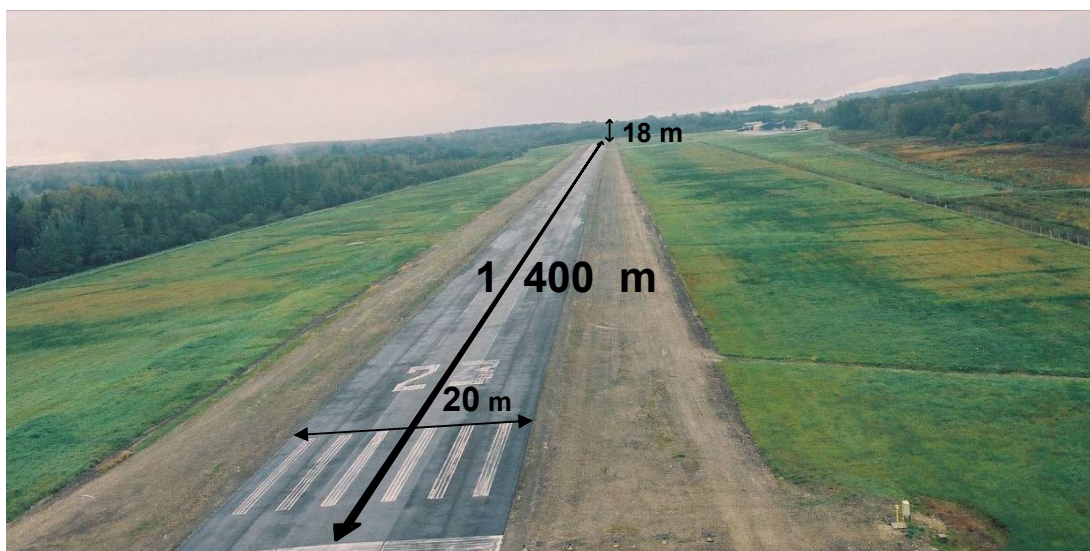
La piste est orientée 054° / 234° et mesure 1 400 mètres de long sur 20 de large. Son altitude moyenne est de 1 270 pieds. Elle est équipée d'un balisage lumineux latéral. Dans l'axe 23, la pente est faiblement ascendante (0,32 %) et la différence d'altitude entre l'extrémité de la piste et la cime des arbres les plus proches est d'une vingtaine de mètres, soit une pente d'environ 7 %.

Remarque : la pente entre le point estimé de décollage et les premiers arbres dans l'axe de piste est inférieure à 3 %.

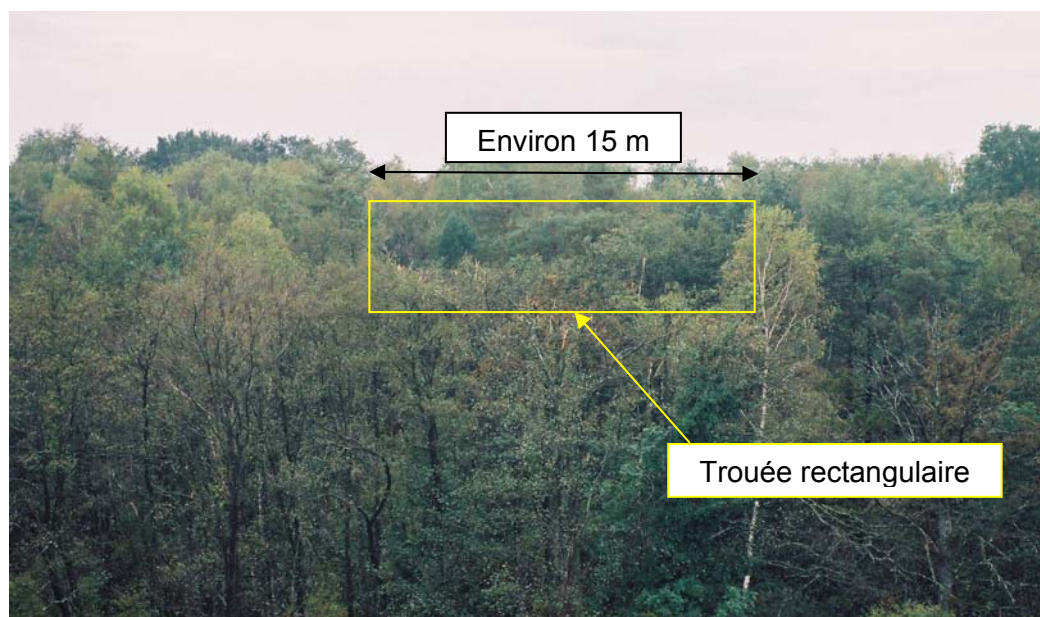
L'avion est tombé dans un bois marécageux, à 420 mètres de l'extrémité de la piste. Les premières traces sur la cime des arbres se situent dans l'axe de la ligne centrale de piste. Elles forment une trouée rectangulaire quasi horizontale d'une quinzaine de mètres de large correspondant à l'envergure de l'avion.

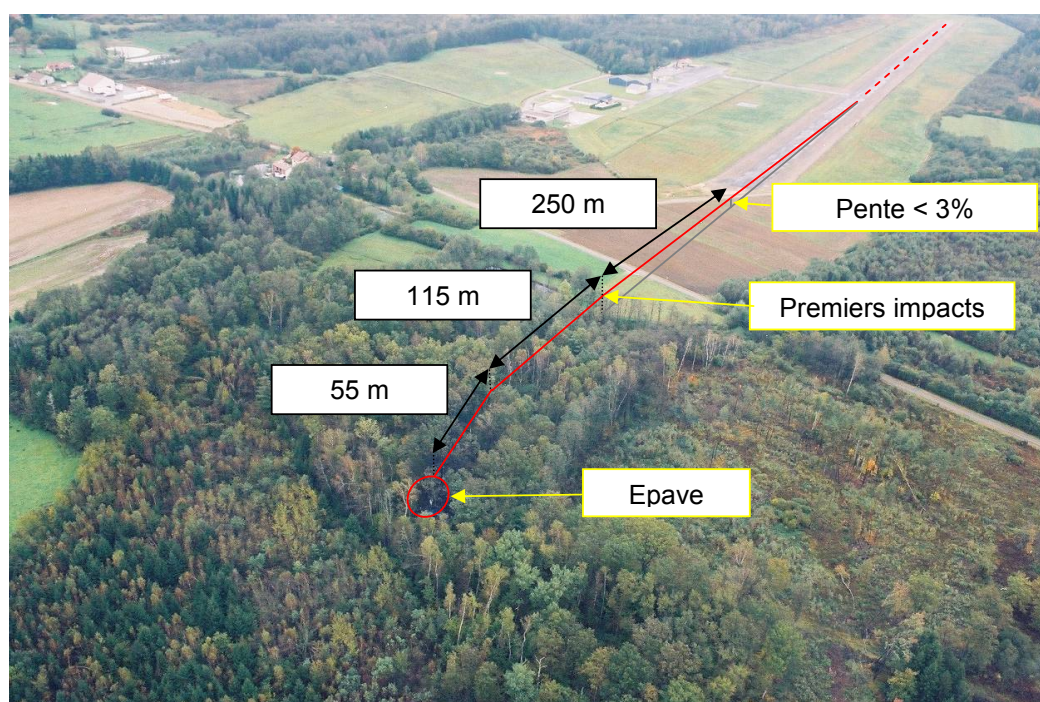
Cette largeur diminue jusqu'à la zone d'impact final. La trajectoire dans les arbres reste rectiligne pendant 115 mètres puis dévie de quinze degrés à gauche sur 55 mètres.

Des tronçons de branches de quinze centimètres de diamètre, sectionnés de façon nette, ont été retrouvés près de l'épave. Des traces d'incendie sont visibles le long de la trouée sur la partie supérieure des arbres. Une forte odeur de kérosène se dégage dans le bois entre l'endroit de l'impact initial et l'emplacement de l'épave.

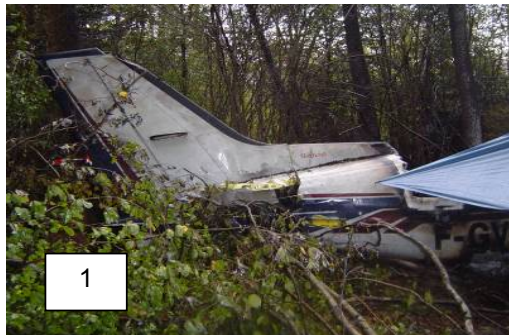
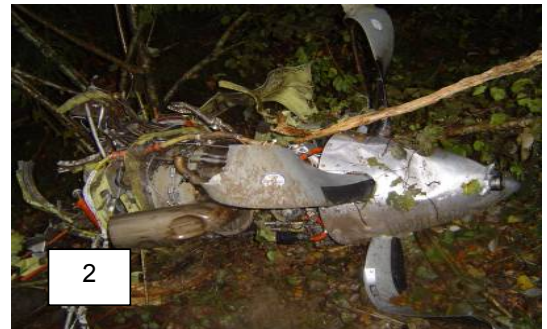
Dans l'ensemble, l'épave est peu dispersée. Sa partie principale est orientée au cap 320°. Elle a été fortement endommagée par le feu à l'exception de la dérive et des stabilisateurs horizontaux (1) ainsi que du moteur gauche (2).

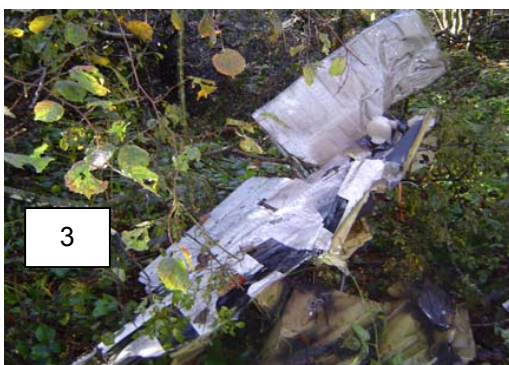
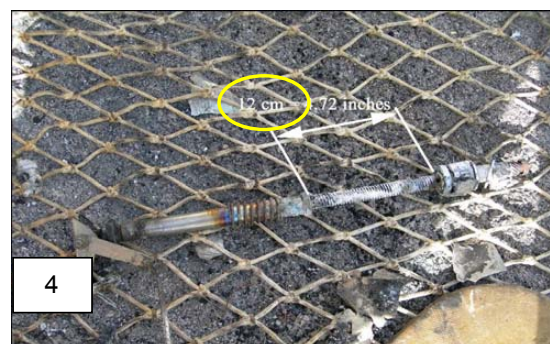
Les vérins de commande des volets gauches correspondent à la position « volets rentrés ». Le vérin externe droit est partiellement sorti et ne présente pas de traces de brûlures. Le vérin interne droit présente une extension de douze centimètres correspondant à la position « pleins volets » (4).

La configuration des vérins de volet constatée sur l'épave (volets gauches rentrés, volet externe droit partiellement sorti, volet interne droit entièrement sorti) paraît résulter de l'enchaînement suivant : le pilote décolle en configuration volets rentrés, conformément à la procédure prescrite par le constructeur. Le choc dans les arbres provoque le désaccouplement des flexibles de volets gauches ainsi qu'un court-circuit qui déclenche la mise en route du moteur électrique. Les volets droits commencent à sortir ; le mouvement du volet externe s'interrompt avec la rupture du renvoi d'angle tandis que le vérin du volet interne droit poursuit son extension.

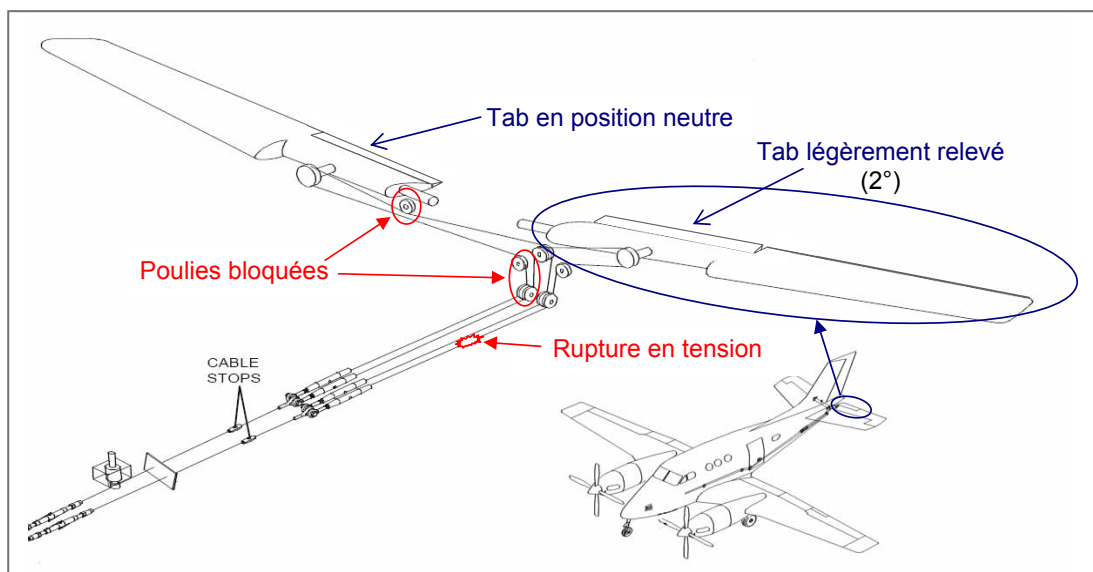
L'un des câbles de commande des volets compensateurs de profondeur (tabs) présente une rupture en tension et certaines poulies de transmission sont bloquées :

Il n'a pas été possible de déterminer la configuration des volets compensateurs avant l'impact<sup>(3)</sup>.
