Rapport

Accident survenu le **18 septembre 2006**
sur l'**aérodrome de Lognes (77)**
à l'**hélicoptère AS 350 BA Ecureuil**
immatriculé **F-GUPF**

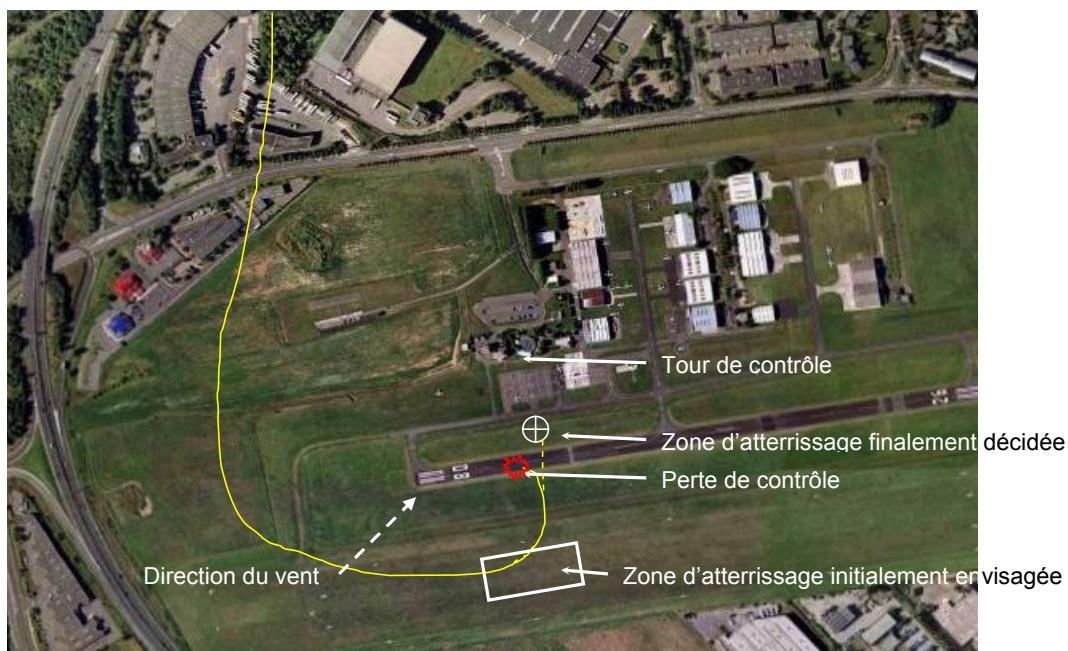
Trajectoire du F-GUPF sur l'aérodrome de Lognes
(estimée à partir des témoignages)

Lors de cette manœuvre, alors qu'il se trouve face à la tour de contrôle et à proximité de la piste revêtue, le pilote perd le contrôle de l'hélicoptère. Les pales principales, le nez de l'hélicoptère puis les patins touchent successivement le revêtement de la piste revêtue. A 8 h 12, l'hélicoptère s'immobilise sur place au cap 215°.
