## ACCIDENT

16 août 2006 - avion immatriculé F-PARS

| <b>Événement :</b> | arrêt du moteur lors d'évolutions à faible hauteur, collision avec des arbres lors d'un demi-tour. |

**Aéronef :** avion Pottier P 230 S « Panda », construction amateur.

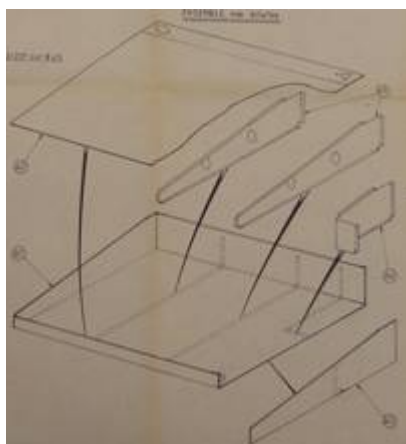
Les réservoirs de l'avion diffèrent de ceux définis par le concepteur. Ces derniers sont de forme parallélépipédique et se situent dans les ailes. L'orifice de prélèvement est placé à vingt-quatre centimètres de l'avant et au plus près du fond du réservoir. Une cloison en L constitue une « bête ».

extrait du plan de définition du réservoir  
fourni par le concepteur

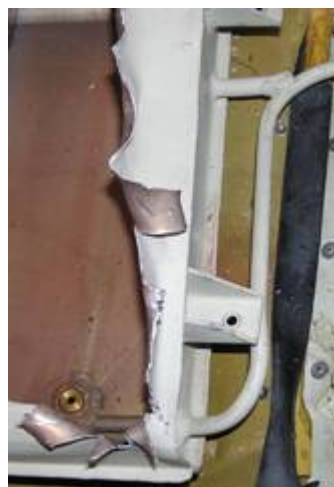
Sur l'avion, chaque réservoir, d'une contenance de cinquante-deux litres, dispose de deux points de prélèvement sur la cloison située à l'emplanture de l'aile. L'examen du réservoir gauche montre qu'il est dépourvu de bête. Seul le point de prélèvement arrière est raccordé au circuit d'alimentation en carburant. Ce point se situe juste à l'aplomb de la purge, environ à un centimètre au-dessus du fond du réservoir et cinq centimètres à l'intérieur.

photographie du réservoir gauche
