ACCIDENT

6 septembre 2006 - hélicoptère immatriculé F-GSTH

Aéronef : hélicoptère Eurocopter AS355N « Ecureuil 2 » bi-turbine.

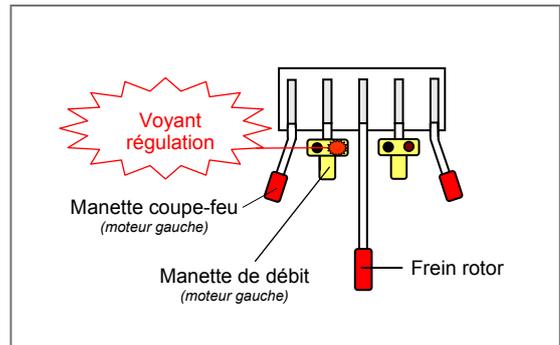
Le copilote signale l'allumage au tableau de bord du voyant ambre REGUL indiquant une défaillance de régulation sans gravité sur le moteur gauche. Le commandant de bord lui demande de vérifier que les manettes de débit sont bien en place dans leur cran « vol ».

Le copilote confirme le positionnement correct, mais constate que le voyant d'alarme lumineux rouge gauche est allumé sur la manette gauche. Il ne l'annonce pas au commandant de bord qui, pour sa part, a décidé de décrocher doucement la nacelle du câble et d'atterrir.

Une alarme sonore discontinue retentit soudain. Sa fréquence et sa tonalité indiquent un régime rotor trop élevé. Le commandant de bord interprète ce signal comme l'indication d'un régime rotor trop faible et baisse la commande de pas collectif. Le copilote n'intervient pas. Quelques secondes plus tard, le moteur gauche atteint son régime maximal et s'arrête.

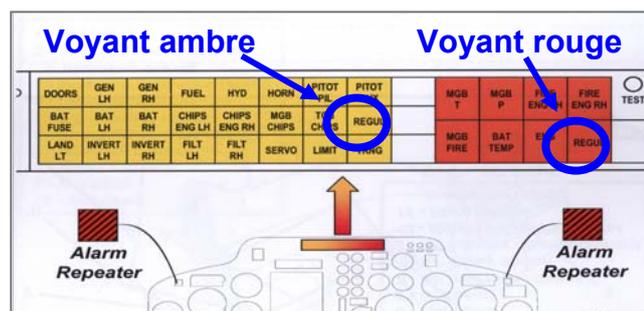
Le commandant de bord manœuvre alors l'hélicoptère vers l'avant pour, explique-t-il, dégager la nacelle des câbles à haute tension. Celle-ci accroche l'un des câbles puis s'en libère et vient heurter des arbres. L'un des techniciens est projeté sur la rambarde tandis que l'autre peut s'accroupir dans la nacelle.

Le copilote émet un appel de détresse sur la fréquence d'approche de Nancy Ochey. Le commandant de bord parvient à stabiliser le vol stationnaire. Ne ressentant plus la charge sous l'hélicoptère, il pense que la nacelle est au sol et demande au copilote de percuter la mise à feu du coupe-câble afin de pouvoir reprendre de l'altitude. La nacelle tombe en étant freinée par la végétation. L'hélicoptère atterrit à proximité sans autre problème.

L'examen du régulateur gauche a révélé une défaillance de l'isolation électrique sur un câblage.

Le dernier entraînement individuel des pilotes aux procédures d'urgence date du mois de janvier 2006. A la date de l'accident, les procédures de reconnaissance et de traitement des pannes en équipage n'étaient pas encore formellement enseignées au sein de l'entreprise, notamment au simulateur. De nouvelles procédures internes d'entraînement en salle, au simulateur et en vol ont été mises en place après l'événement.
