## ACCIDENT

23 août 2006 - avion immatriculé F-GAVJ

**Aéronef :** avion Robin DR 400-160, moteur Lycoming 0-320.

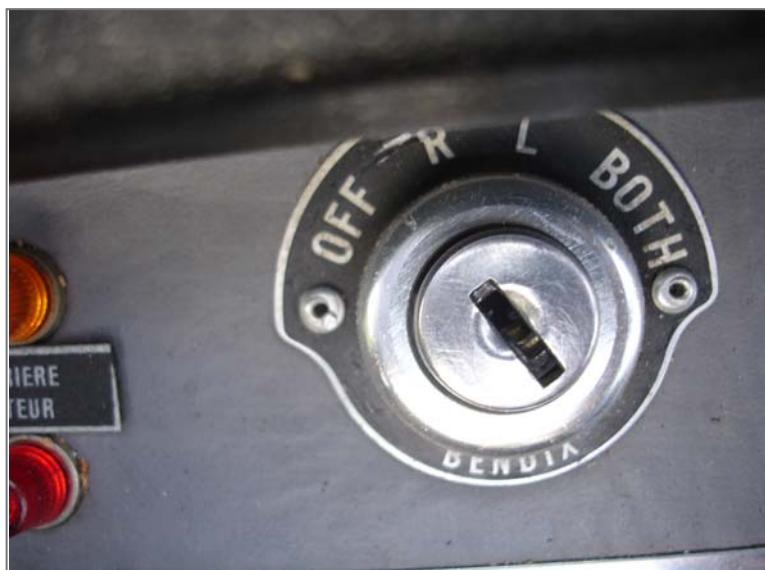
L'examen de l'épave montre que le marquage du sélecteur de magnéto est décalé par rapport à la position réelle du sélecteur, sans qu'il soit possible de déterminer si ce décalage est consécutif à l'impact avec le sol. Le sélecteur carburant est sur la position « réservoir principal ». Ce réservoir contient quatre-vingt-cinq litres de carburant.

Position du sélecteur des magnétos

L'examen du moteur montre que le condensateur associé à la magnéto « L » est défaillant. Cette défaillance est intermittente. Aucune anomalie de ce type n'est reportée sur le carnet de route. Des essais moteurs, effectués en statique sur frein sur un avion de même type, montrent que, lorsque la sélection des magnétos est sur la position « BOTH », le régime du moteur à pleine puissance est de 2 350 tr/min. Cette valeur doit être majorée d'environ 100 tr/min pour connaître le régime au décollage (2 450 tr/min). La valeur de 2 340 tr/min confirmée par les indications du tachymètre au décollage de l'avion pourrait donc indiquer qu'une seule magnéto était sélectionnée.

Le dysfonctionnement d'une des deux magnétos, si la sélection des magnétos était sur la position « BOTH », n'explique pas la perte de puissance observée dans le film. Il est cependant possible que le pilote, situé en place droite et ayant une vision restreinte sur le sélecteur des magnétos, ait laissé ce dernier en position « L » après les essais avant décollage.
