# Rapport

Accident survenu le **4 février 2006**  
à **Fontenoy (89)**  
à l'**hélicoptère AS 355 F1**  
immatriculé **F-GIYB**

**BEA**

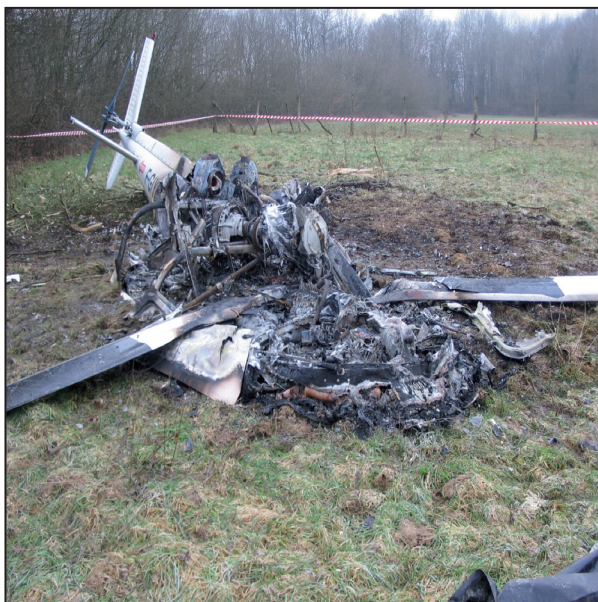
L'épave se trouve en lisière d'un bois. Elle a été entièrement détruite par le feu. L'extincteur de cabine n'a pas été retrouvé.

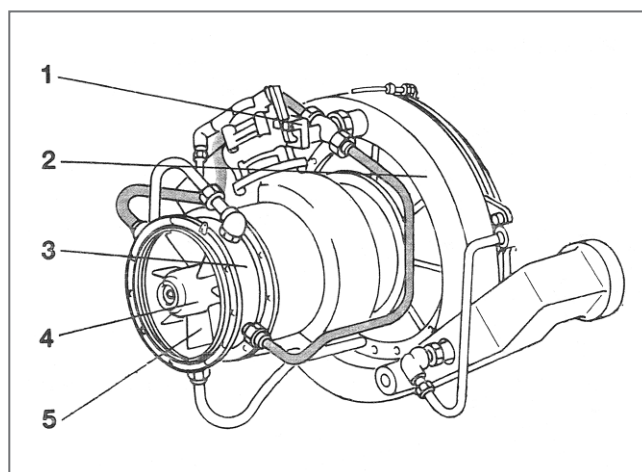
Il est indiqué dans la documentation technique d'Eurocopter relative à l'AS 355 : « chaque GTM est équipé d'un circuit de réchauffage de l'entrée d'air. Un robinet (1) à commande manuelle installé sur le collecteur (2) de sortie d'air des compresseurs permet d'envoyer de l'air chaud (environ 300 °C) dans le carter avant (3). Cet air circule à travers les aubes fixes (5) et l'ogive (4) en les réchauffant puis est mélangé à l'air froid aspiré par le compresseur ».

Rolls-Royce et Eurocopter ont indiqué que les conditions météorologiques estimées sur le site de l'accident étaient propices à un givrage des moteurs et des entrées d'air. Eurocopter a par ailleurs indiqué qu'il était possible qu'il y ait formation de givre sur les entrées d'air sans qu'il y en ait sur les essuie-glaces car *« l'entrée d'air est plus sensible au dépôt de givre que d'autres zones de la structure comme les essuie-glaces, en raison de la dépression créée en amont de l'étage compresseur »*. Ainsi, les entrées d'air des moteurs peuvent givrer sans qu'il y ait d'accumulation de givre visible par le pilote.
