# Rapport

sur l'accident survenu le **25 octobre 2006**  
sur l'**aérodrome de Lyon Saint-Exupéry (69)**  
à l'**ATR 42-500**  
immatriculé **F-GPYF**  
exploité par **Airlinair**

**BEA**

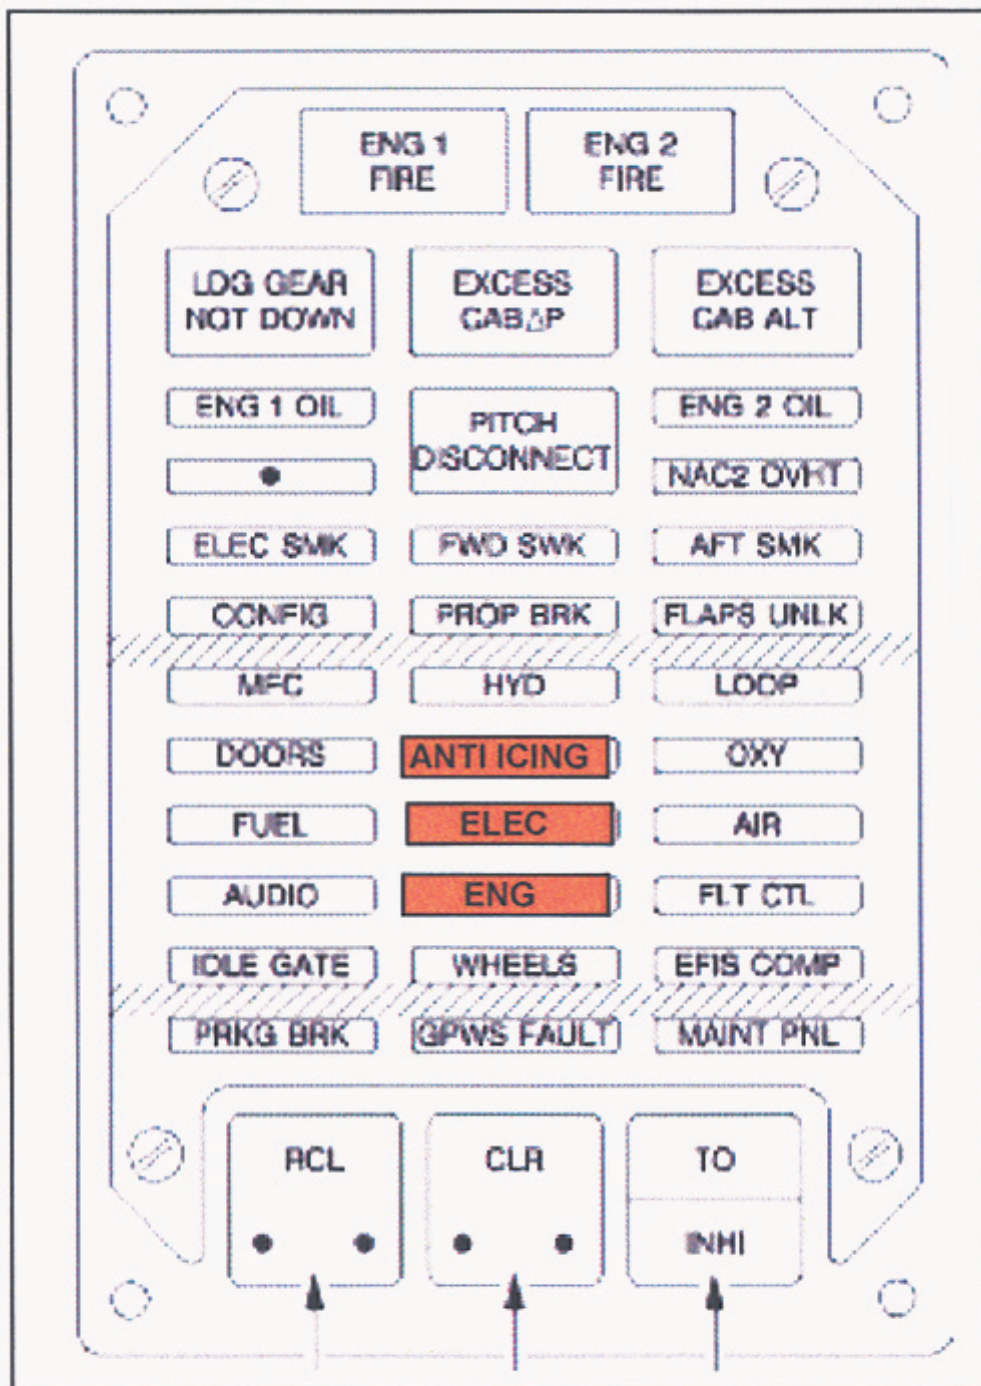
## Description du CAP lors du roulage de l'événement

- ❑ les alarmes visuelles MASTER WARNING ou MASTER CAUTION, associées à des alarmes sonores, attirent l'attention de l'équipage et leur permettent de détecter une panne et d'identifier son degré d'urgence ;
- ❑ les alarmes visuelles du CAP (voir annexe 1) permettent d'identifier l'origine du dysfonctionnement (électrique, hydraulique...) ;
- ❑ les alarmes visuelles du panneau supérieur associées à chaque système donnent des informations sur le dysfonctionnement et des orientations sur les actions correctrices à apporter (voir annexe 2).

Pendant le roulage, l'équipage n'a pas vérifié la présence d'alarmes au CAP associées aux alarmes sonores et visuelles perçues lors du roulement à l'atterrissage. Cette absence de détection peut être expliquée par la focalisation de l'équipage sur la recherche de l'origine de l'absence d'allumage du voyant LO PITCH du moteur droit. De plus, le roulage constitue une phase de relâchement de l'attention après la réalisation de l'approche et de l'atterrissage. Ce relâchement, l'absence d'anomalies perceptibles, ainsi que la présence habituelle de certaines alarmes au CAP lors du roulage n'ont pas incité l'équipage à vérifier les alarmes visuelles ou les instruments moteurs. Enfin, les interruptions successives pendant le roulage et sa faible durée n'ont pas laissé à l'équipage suffisamment de temps pour analyser l'origine et les conséquences du dysfonctionnement.

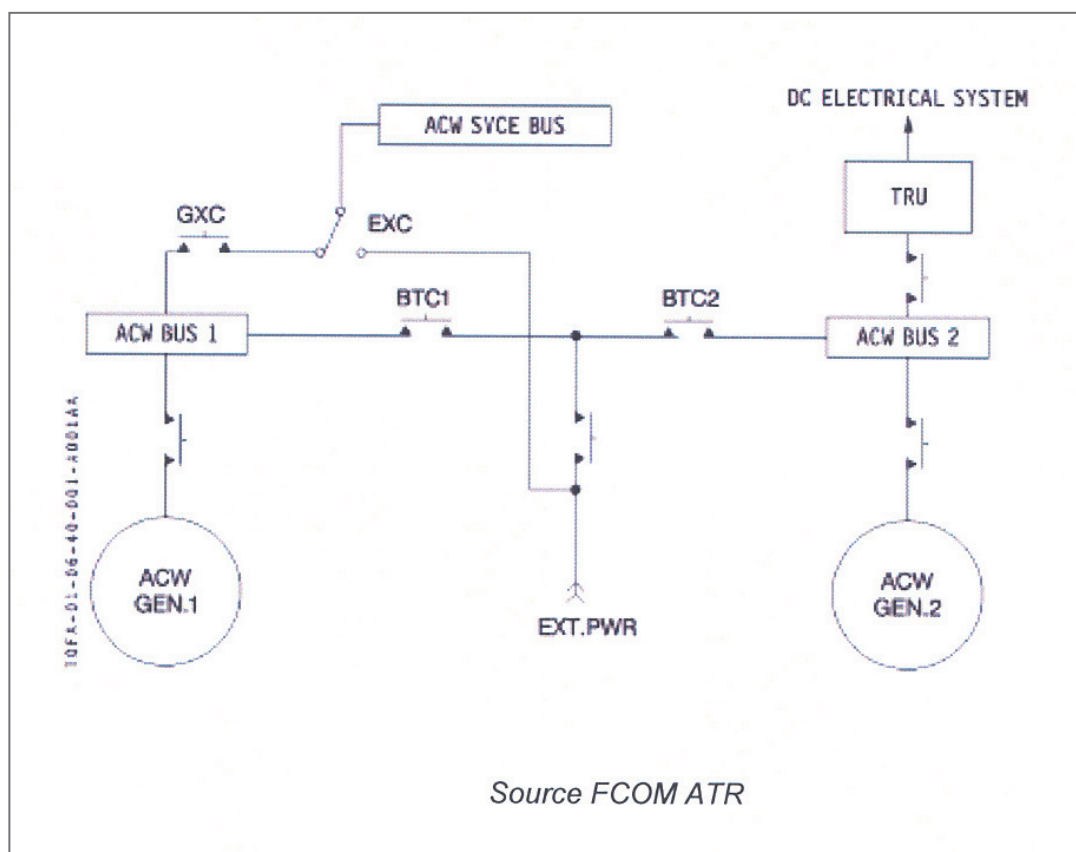
## Génératrices électriques de courant alternatif ACW

Lorsqu'une génératrice électrique ACW n'est plus entraînée, la barre bus associée est automatiquement alimentée par la deuxième génératrice, au moyen de relais de couplage (BTC) (voir annexe 3).

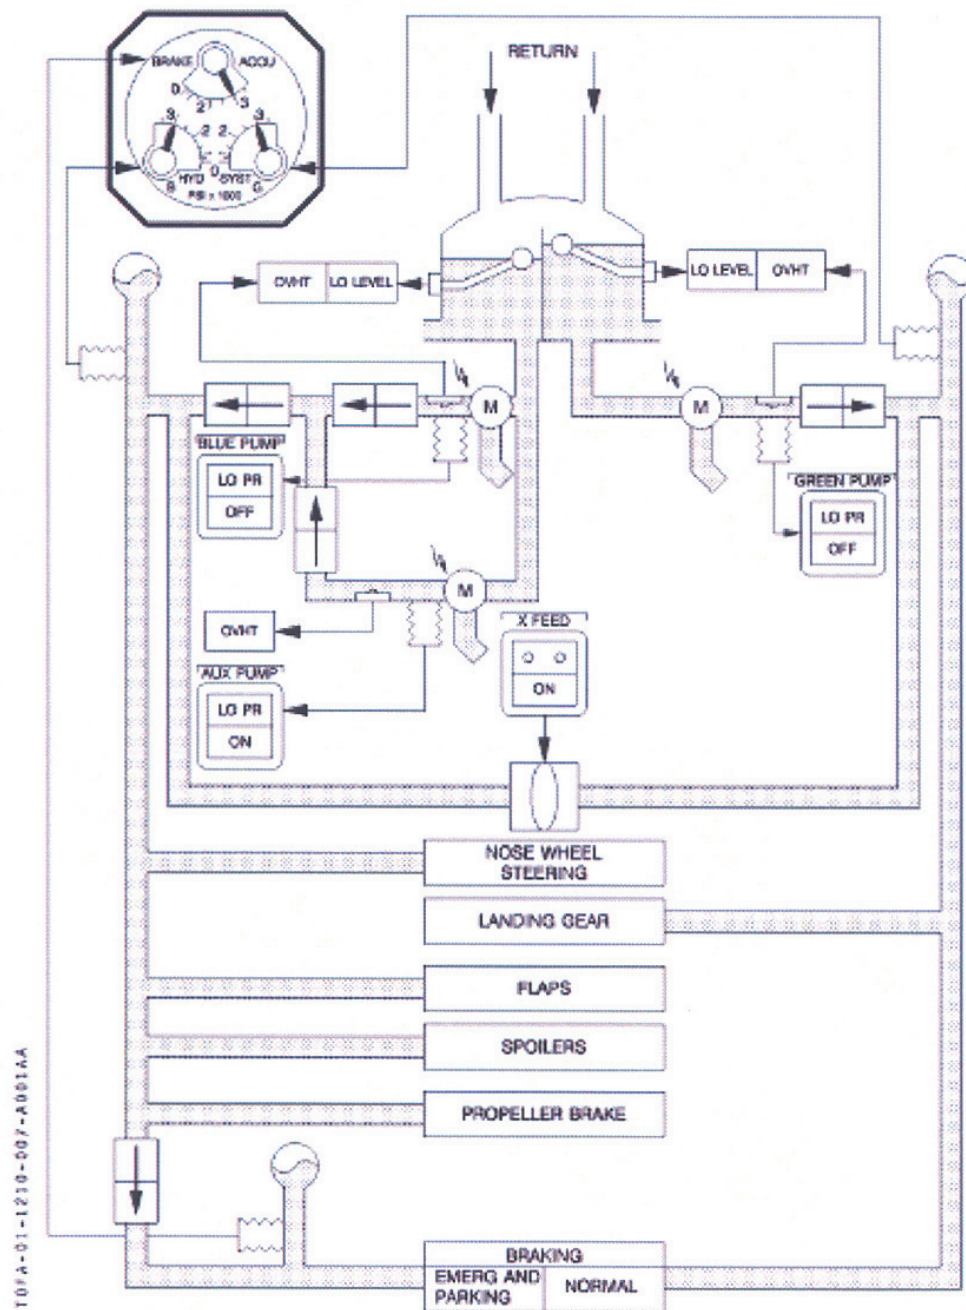
## Circuit hydraulique

L'ATR 42 possède deux circuits hydrauliques alimentés par trois pompes (voir annexe 4) :

- ❑ un circuit vert, mis en pression par une pompe électrique alimentée par la barre bus de l'ACW 2. Il permet notamment la sortie et la rentrée du train d'atterrissage, ainsi que le freinage normal ;
- ❑ un circuit bleu, mis en pression par une pompe électrique alimentée par la barre bus de l'ACW 1. Il dessert entre autres les volets, le contrôle de la direction au sol, le frein d'hélice et le frein de secours <sup>⑦</sup>.

Seul le frein secours dispose d'un accumulateur permettant l'utilisation du freinage à six reprises en cas de perte des trois pompes hydrauliques.
