ACCIDENT

18 juillet 2006 - avion immatriculé F-GGYK

Evénement :	collision avec le sol lors d'une figure de voltige.
Cause identifiée :	improvisation de la figure à une hauteur insuffisante pour la réaliser en sécurité.

Aéronef : avion Robin Cap 10 B.

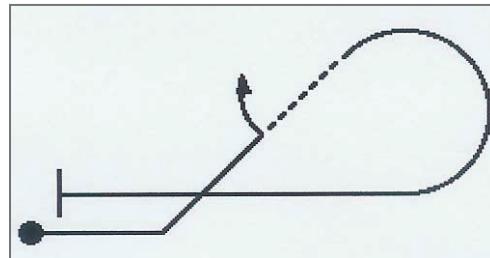
retournement sous 45°

Cette figure commence avec une montée sous 45°. Un demi-tonneau centré sur la trajectoire montante permet de passer sur le dos. Un 5/8ème de boucle complète la figure et ramène l'avion en position horizontale. C'est également une manœuvre de changement de direction qui permet de maintenir altitude et vitesse

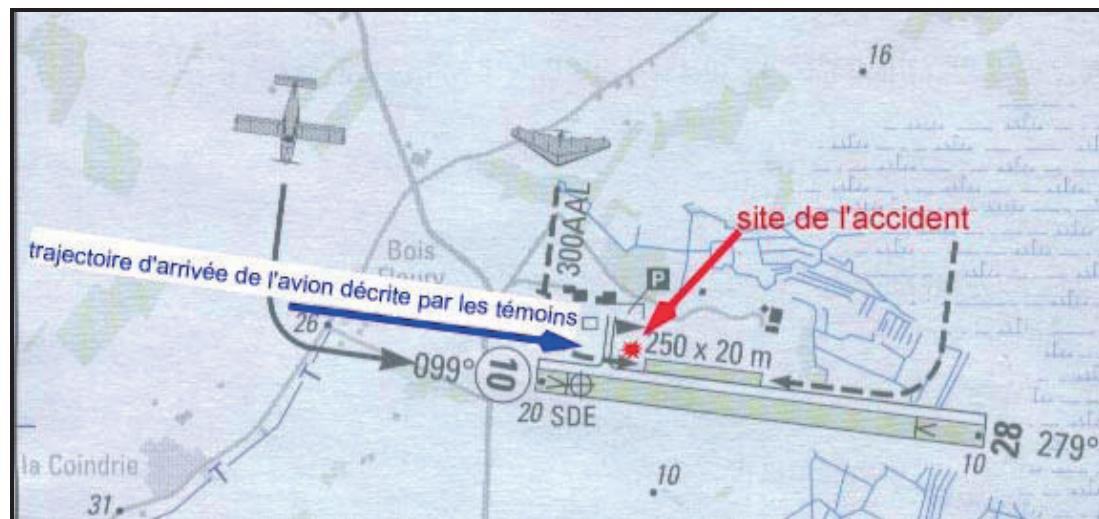
situation de l'accident

a eu l'impression que l'avion s'est présenté avec une vitesse insuffisante pour réaliser la figure de voltige. Il ajoute que l'assiette à cabrer de l'avion était d'« au moins soixante degrés ».
