Rapport

sur l'incident survenu le **30 octobre 2006**
sur l'**aérodrome du Havre Octeville (76)**
à l'**ATR 42-500**
immatriculé **F-GPYM**
exploité par **Airlinair**

Bureau d'Enquêtes et d'Analyses
pour la sécurité de l'aviation civile

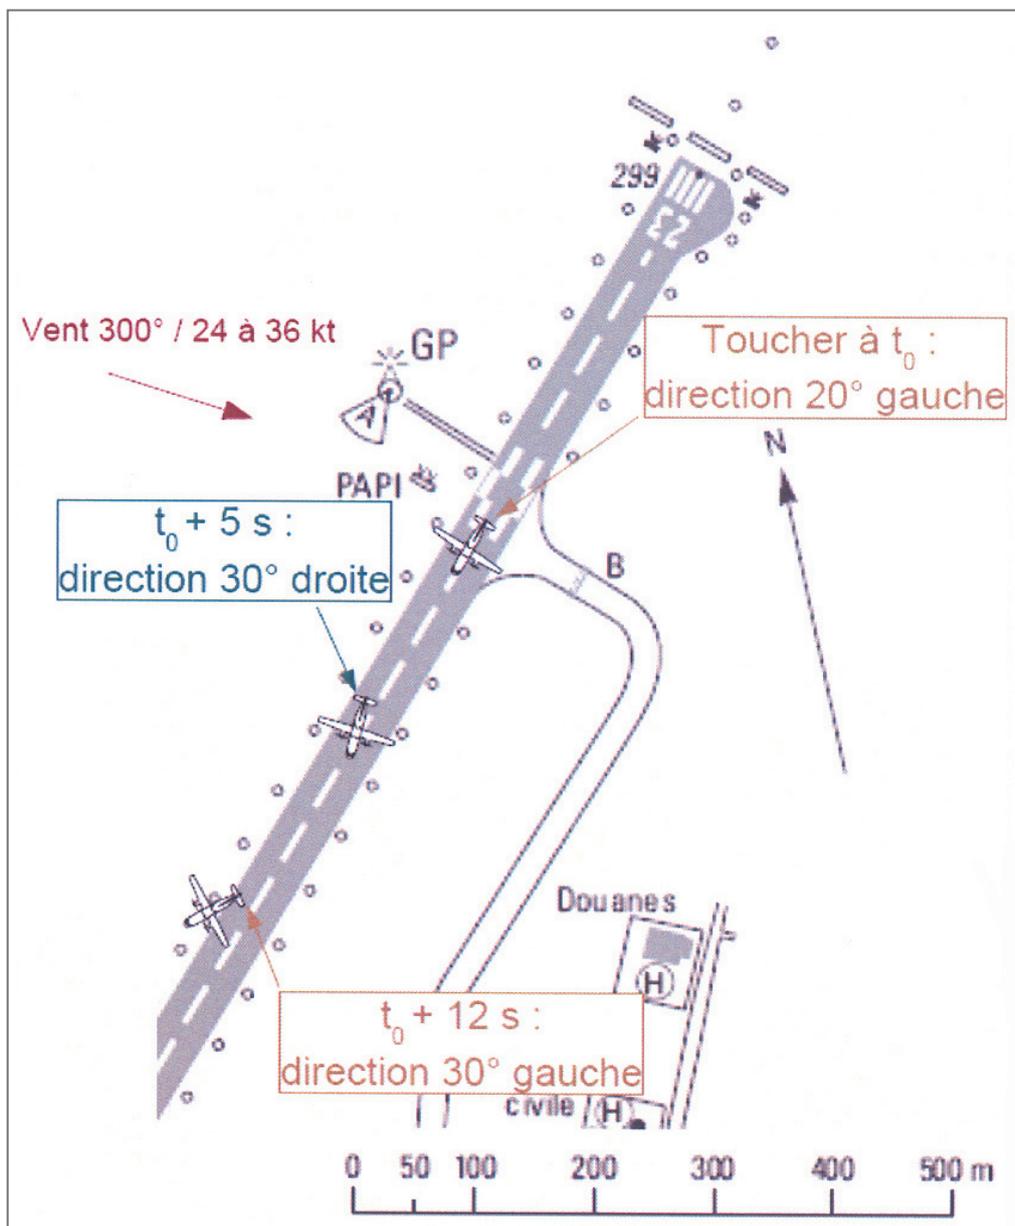
Trajectographie

L'avion s'est posé dans l'axe (226° pour un QFU de 225°), légèrement à gauche et à 360 mètres du seuil de piste. Le contact avec la piste sur la roue droite a entraîné une accélération latérale à droite qui a probablement influencé l'action prononcée du PF sur le palonnier à gauche. Le vent commençant à décroître légèrement, la trajectoire s'est encore infléchi sur la gauche. Le PF a alors mis du palonnier à droite en maintenant le gauchissement dans le vent, ce qui a brutalement fait revenir l'avion à droite. A 70 kt, il a transmis le manche au PNF. Le PF a de nouveau contrôlé au palonnier à fond à gauche, et utilisé le NWS pour tenter de ramener l'avion dans l'axe, sans pouvoir empêcher la sortie de piste, la roue avant dérapant sur le bitume.

L'avion, qui est ralenti à la fois par l'inversion de pas d'hélice, le dérapage et le passage en dehors de la piste, redevient contrôlable.

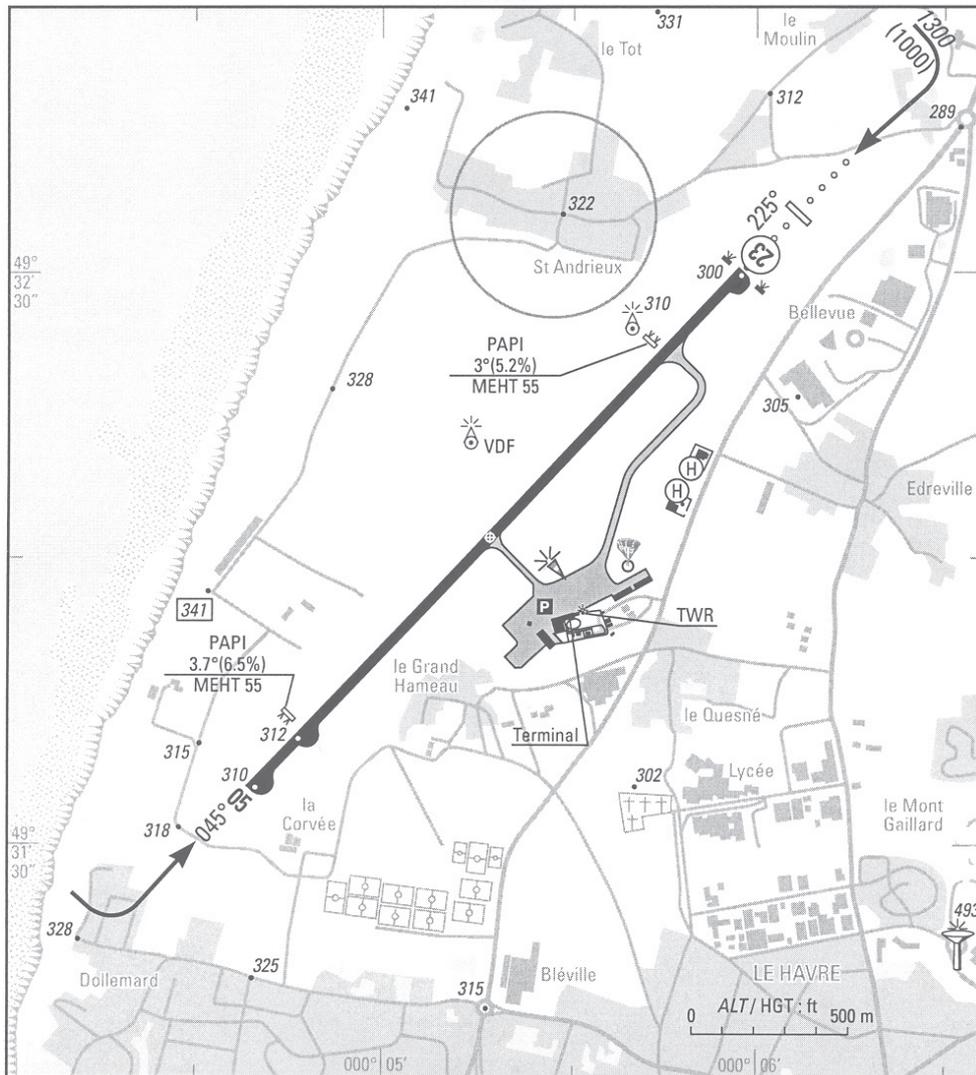
Carte d'aérodrome du Havre Octeville

La carte d'aérodrome du Havre éditée par le SIA fait mention de précautions à prendre à l'atterrissage en piste 05 en raison de la présence de fortes turbulences, lorsque les vents viennent du secteur nord-ouest. Cet avertissement est repris sur la documentation Jeppesen utilisée par l'équipage.

La piste du Havre (05/23), se trouve en moyenne à une distance de 1 300 mètres des falaises côtières orientées au 030° / 210°. Les vents venant du secteur nord-ouest génèrent à leur arrivée sur les falaises, d'une hauteur de 100 mètres, des rotors et des turbulences qui justifient l'avertissement mentionné sur la documentation aéronautique. Cet avertissement ne concerne que l'arrivée au QFU 05 dont le seuil est plus rapproché de la côte que le seuil 23.

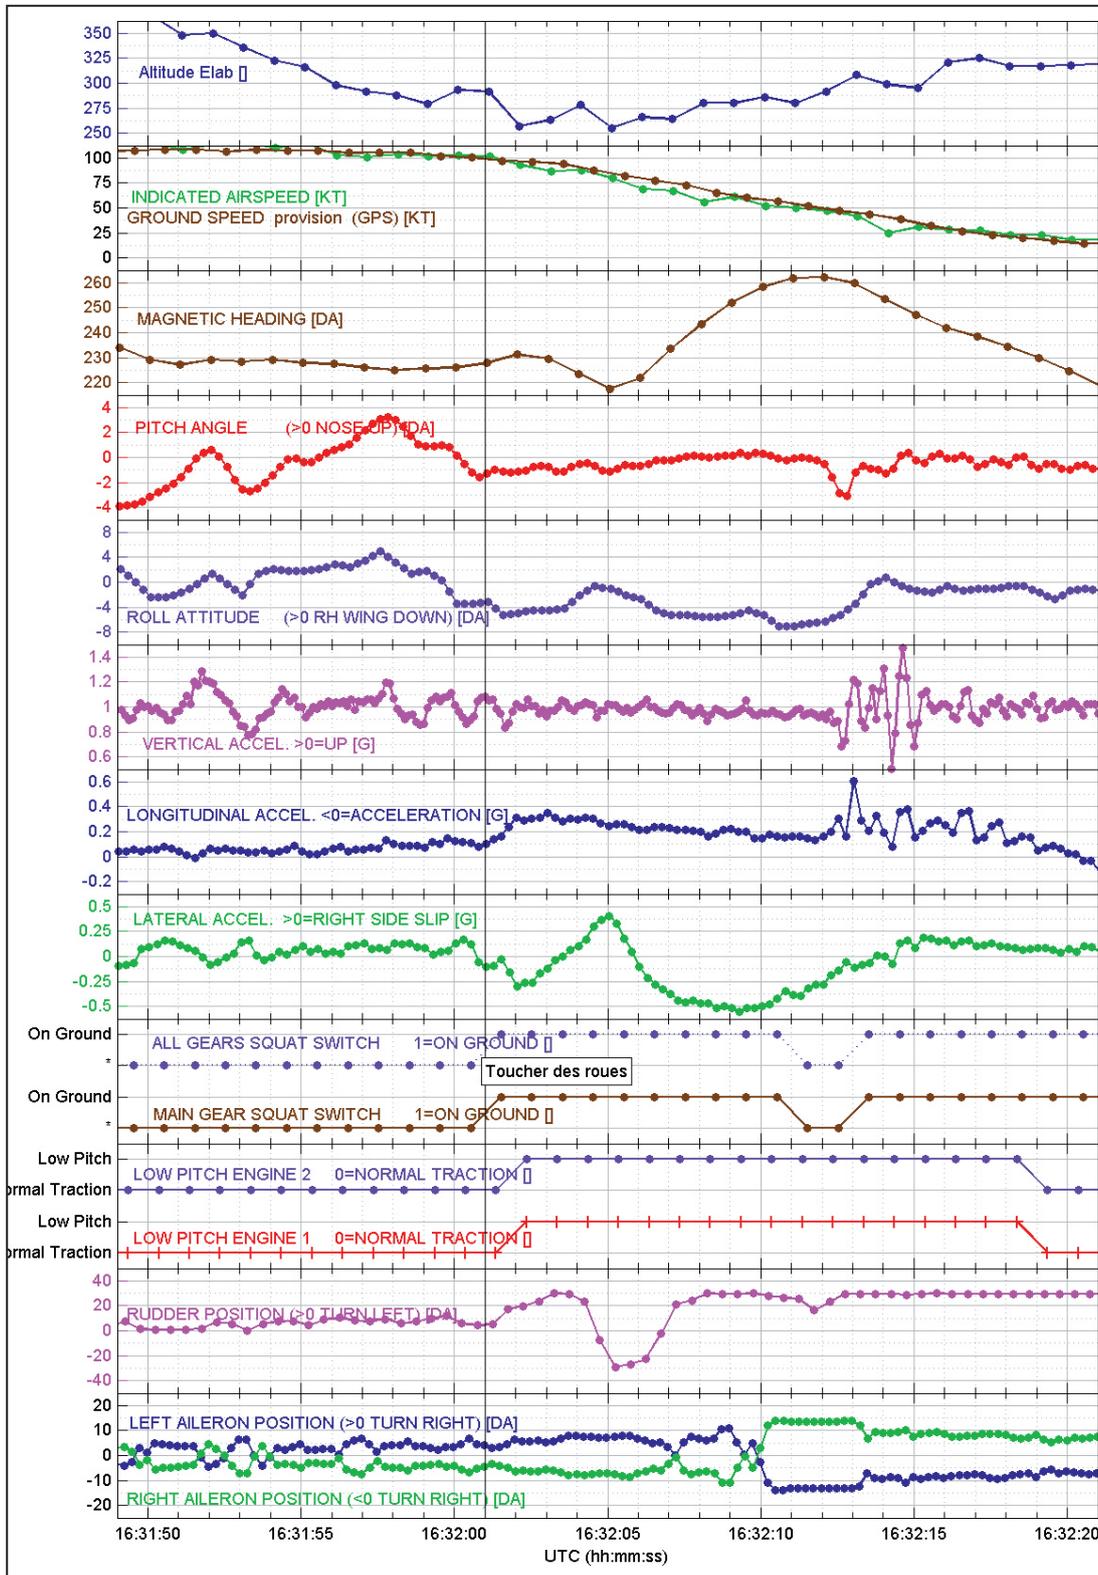
Courbes FDR

L'exploitation des enregistreurs a permis de reconstituer la trajectoire de l'avion au sol et les actions menées par l'équipage pour la contrôler. Le rapprochement des actions des pilotes et des vents enregistrés permet de comprendre leur influence sur le comportement de l'avion.
