# Rapport

Accident survenu le **16 janvier 2006**  
à **Chambéry Mont-du-Chat (73)**  
à l'**avion EADS SOCATA TB20 GT « Trinidad »**  
immatriculé **N250AG**

Bureau d'Enquêtes et d'Analyses  
pour la sécurité de l'aviation civile

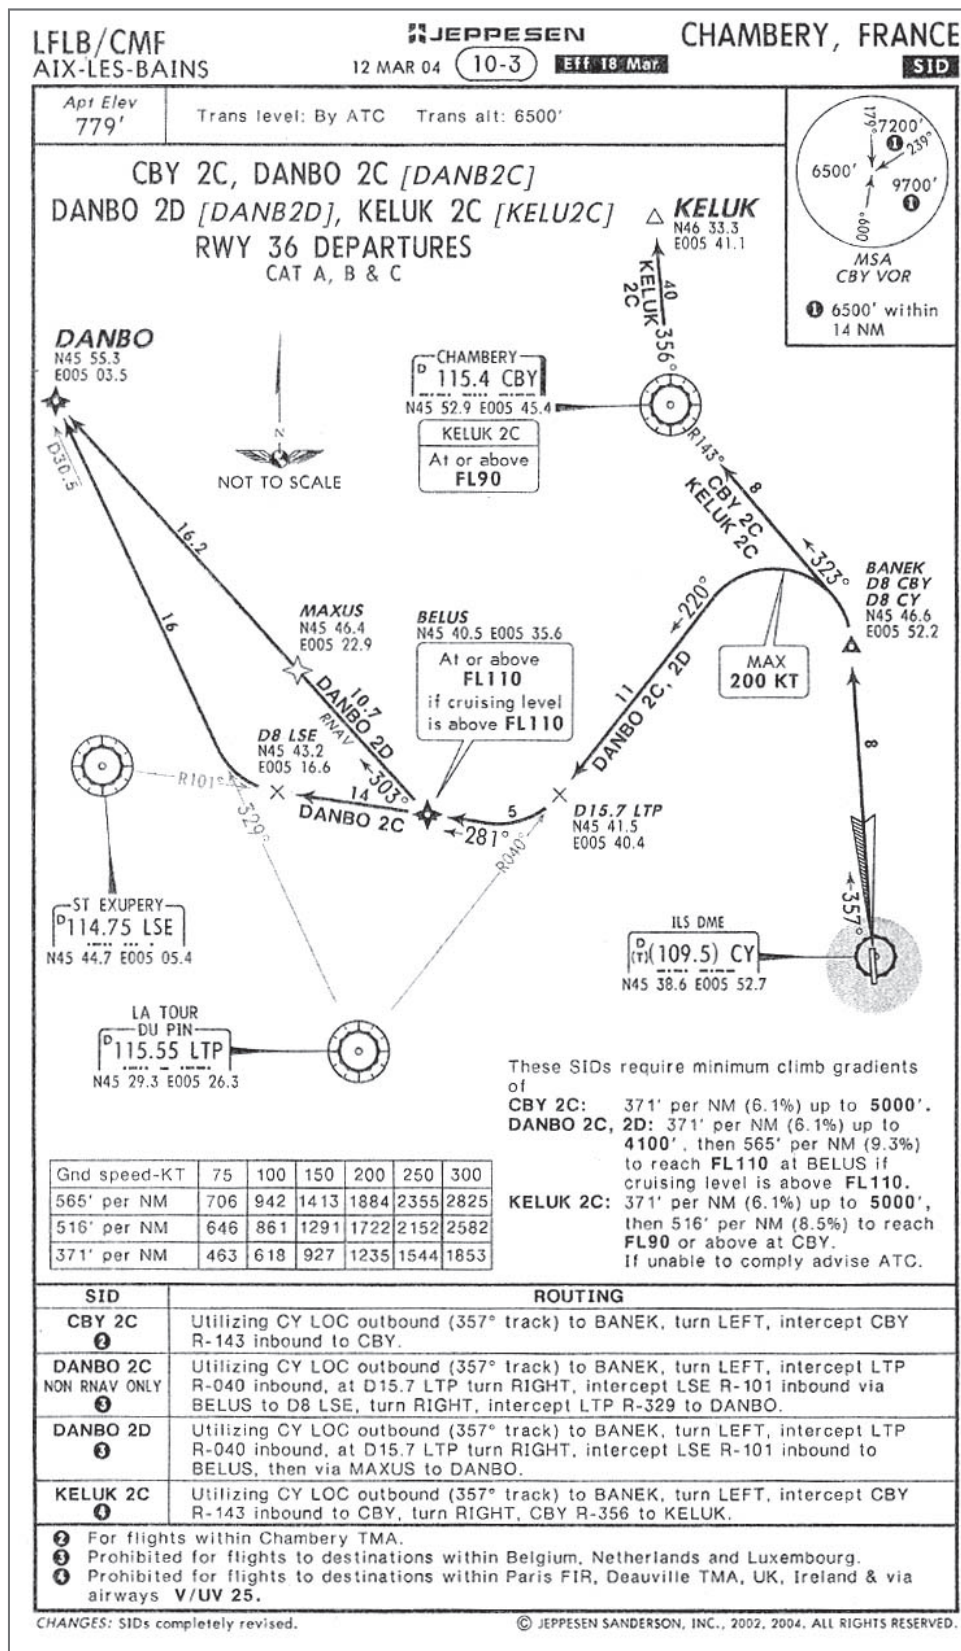
### 1.10.2.2 Publication JEPPESEN Carte de départ 10-3 SID DANBO 2C

Le trajet correspondant au SID DANBO 2C a été surligné en rouge sur la carte.

La mention, dans le descriptif de la trajectoire de départ, d'une route 357° associée à un axe ILS CY, sans préciser la valeur de cet axe (177°), a pu favoriser cette erreur.

La radiobalise ADF CH 346 située au sud de l'aérodrome est mentionnée sur la carte de départ AIP mais n'apparaît pas sur la carte de départ JEPPESEN. Le pilote, en utilisant cette radiobalise en station arrière, aurait pu bénéficier d'un moyen de navigation supplémentaire pour contrôler sa trajectoire.

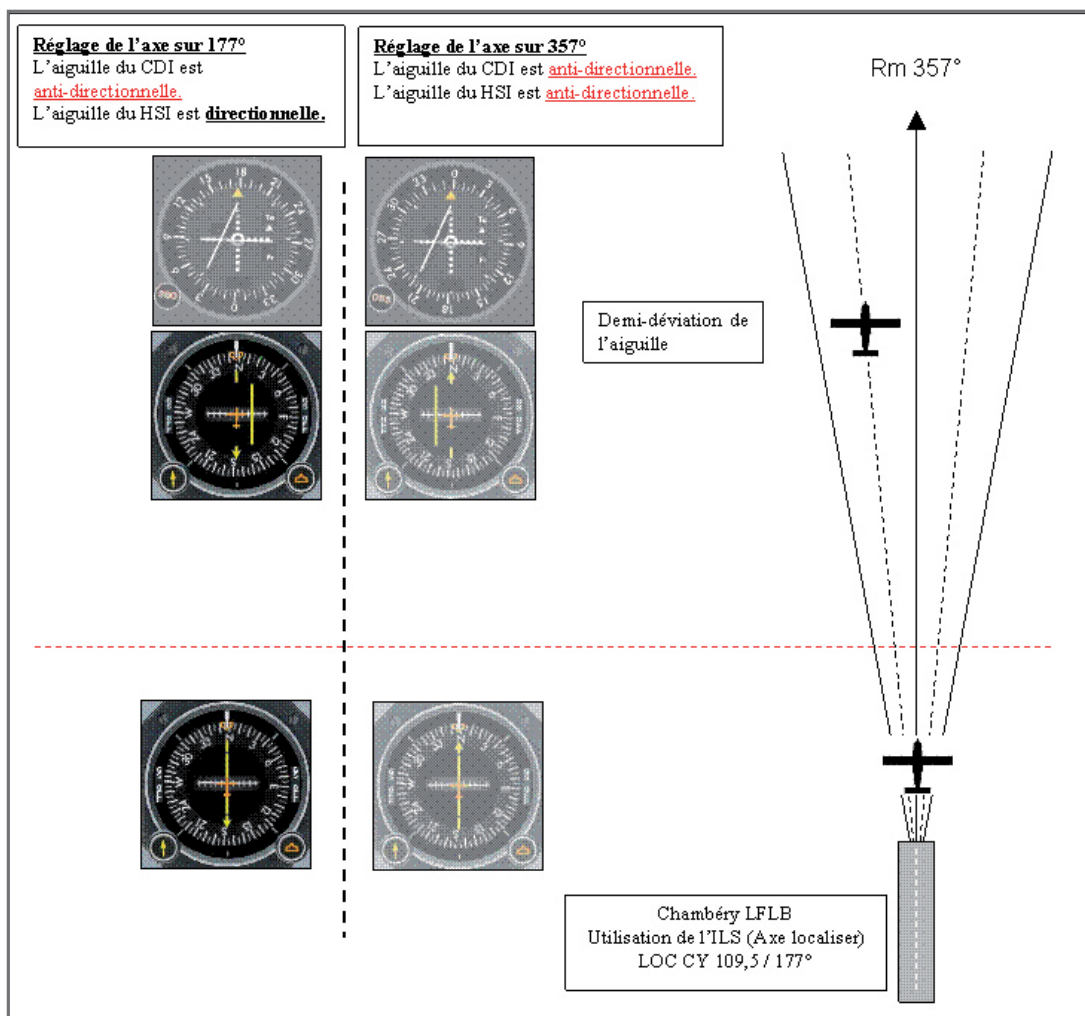
Dans le cas d'un CDI VOR classique réglé sur une fréquence LOC, le réglage de l'OBS n'a aucune influence sur la position de l'aiguille. Les indications d'écart fournies par l'instrument ne sont directionnelles qu'à la condition que l'aéronef soit en rapprochement de la balise. En cas d'éloignement, les indications sont anti-directionnelles.

Le schéma ci-après montre les différentes indications présentées au pilote en fonction de la position de l'avion par rapport à l'axe (trajectoire de départ).

Le pilote règle ses instruments de navigation pour remonter l'axe ILS selon la procédure DANBO 2C. Pour cela, il affiche la route à suivre (357°) sur le HSI et la fréquence de l'ILS sur le VOR 1. Dans cette configuration, l'indication de l'aiguille du HSI est anti-directionnelle. Le pilote s'aligne et décolle en piste 36, à 18 h 12 environ. Après l'envol, il effectue les actions décrites dans la check list « après décollage » et adopte la configuration de montée. Pendant ces actions, l'avion dévie légèrement à gauche. Suivant à tort l'aiguille du HSI, le pilote effectue une correction à gauche pour revenir sur l'axe et accentue involontairement l'écart. Il n'a pas le temps d'analyser la situation et de comprendre son erreur avant la collision avec le relief.

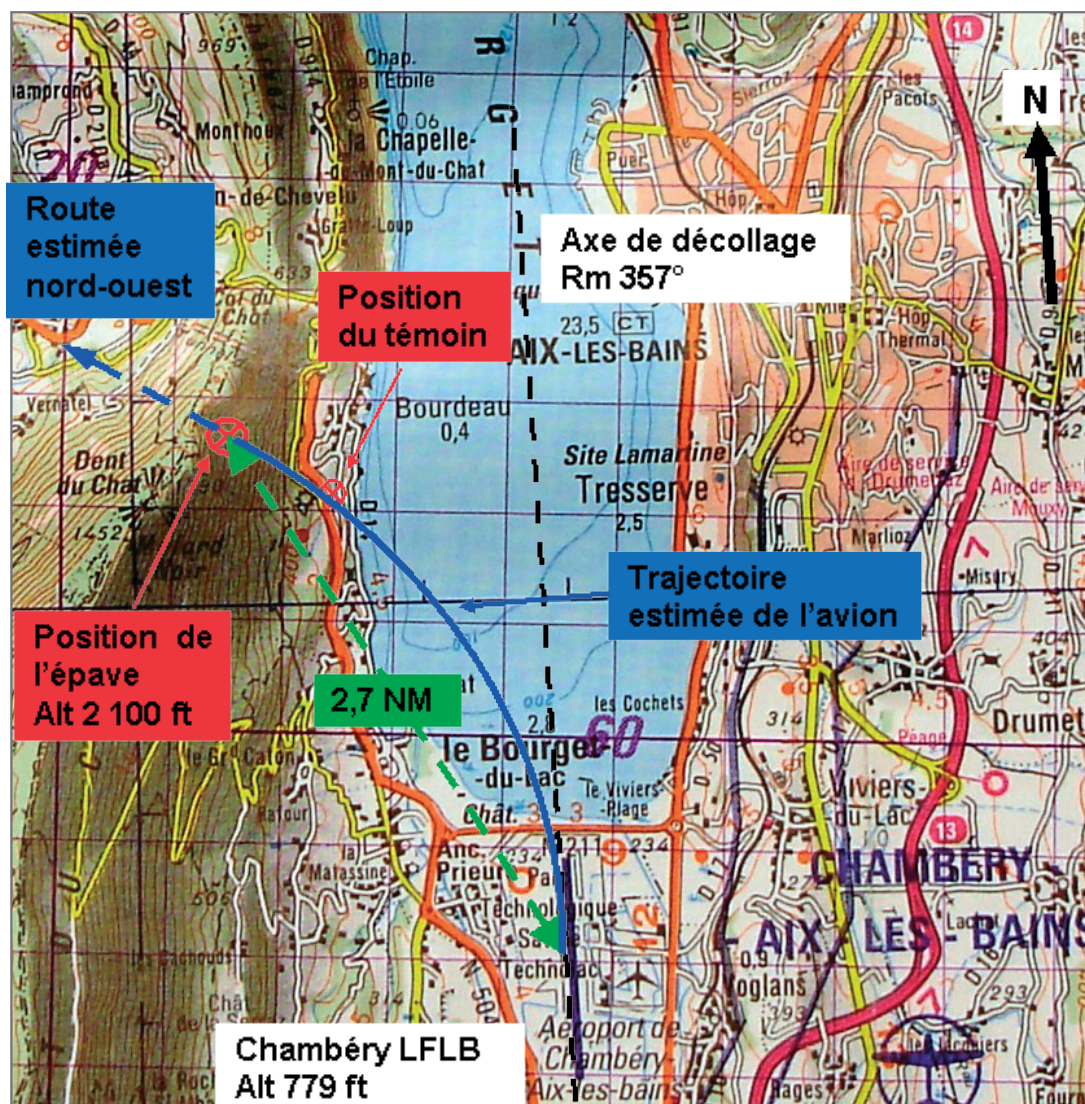
La trajectoire suivie par l'avion après le décollage peut être déduite de la position et de l'orientation de l'épave et du témoignage du guide.

La trajectoire suivie après l'envol diverge de l'axe d'environ 30 degrés sur la gauche. La distance parcourue par l'avion est de l'ordre de 3 NM, la vitesse recommandée au décollage est de 95 nœuds, ce qui donne un temps de vol estimé entre le décollage et l'accident d'environ 1 min 55 s.

L'altitude à laquelle se trouve l'épave (2 100 ft à 2,7 NM de l'aérodrome de Chambéry Aix Les Bains situé à 779 ft) indique que l'avion suivait une pente moyenne de montée d'environ 7 %. Cette pente de montée est cohérente avec les performances figurant dans le manuel de vol.

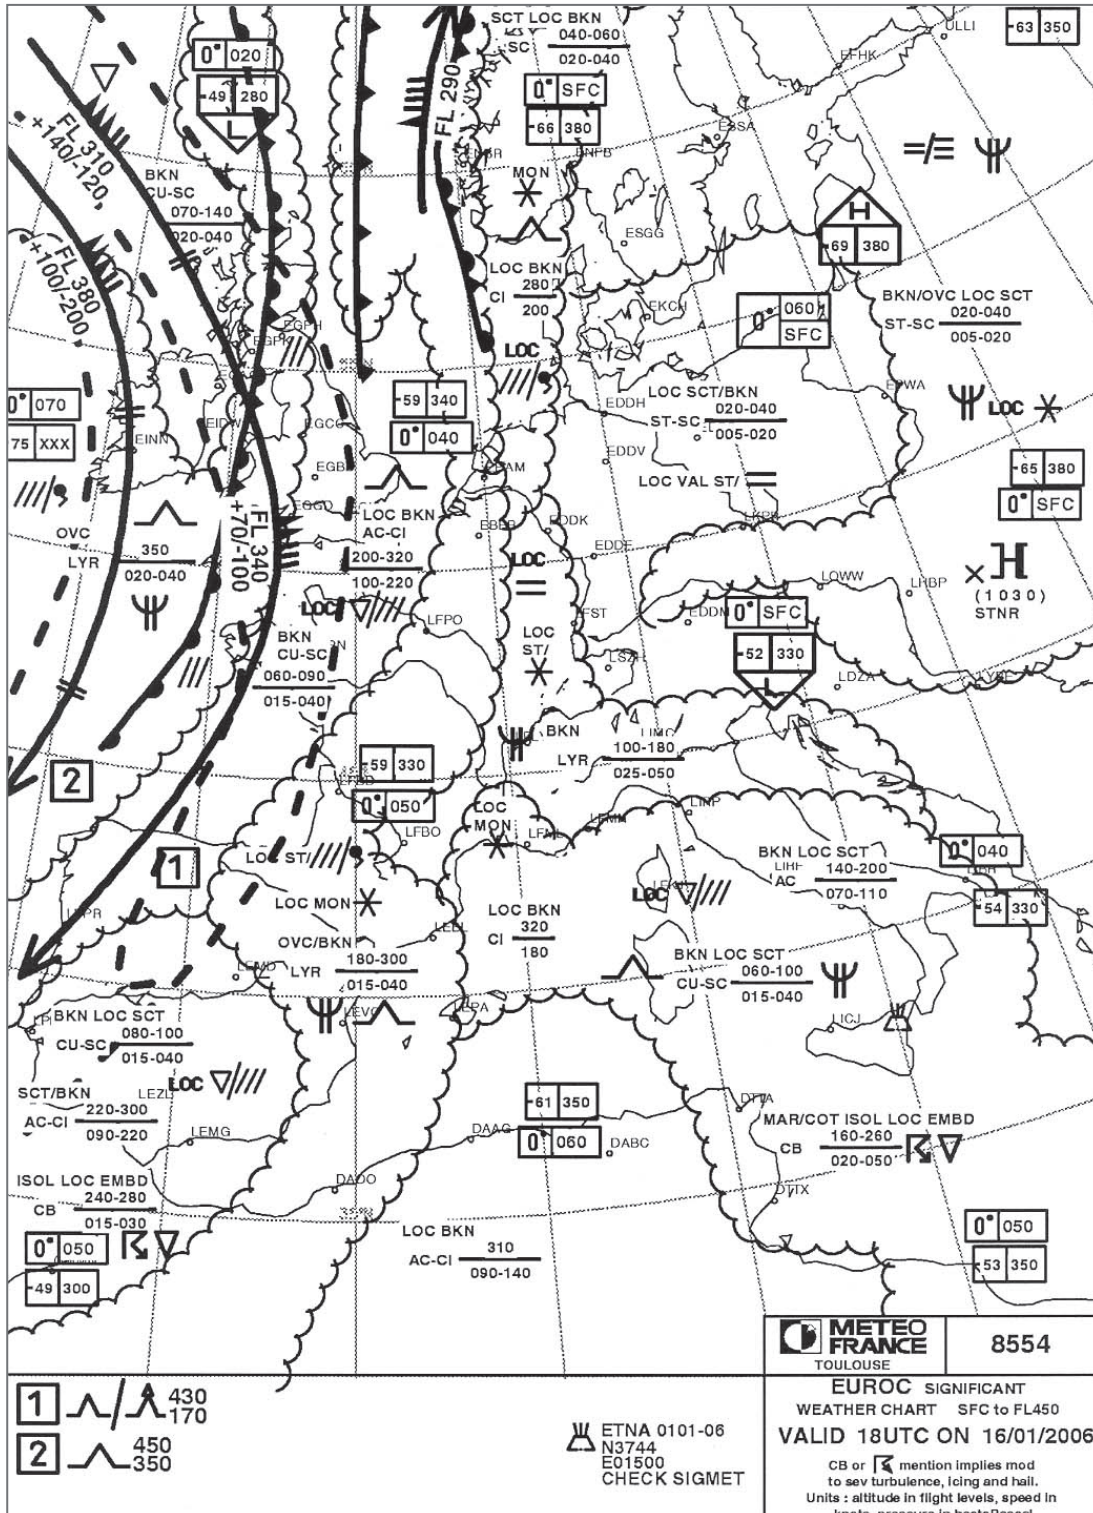
# Carte TEMSI EUROC du 16 janvier 2006 à 18 h 00

La carte TEMSI EUROCC de 18 h 00 faisait apparaître du givrage modéré dans la région de Chambéry et un isotherme de 0 °C au niveau 50.

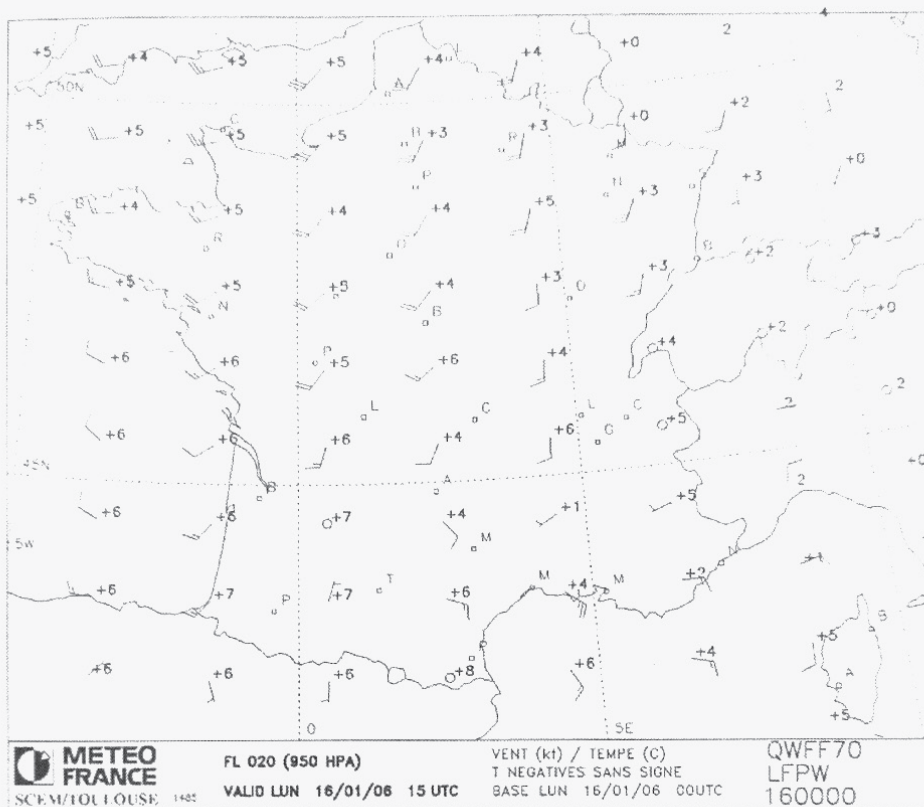
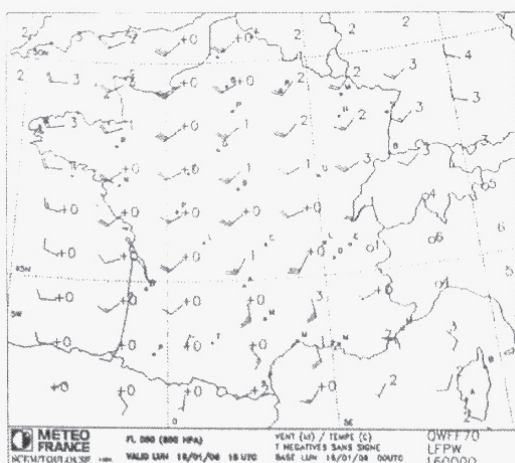
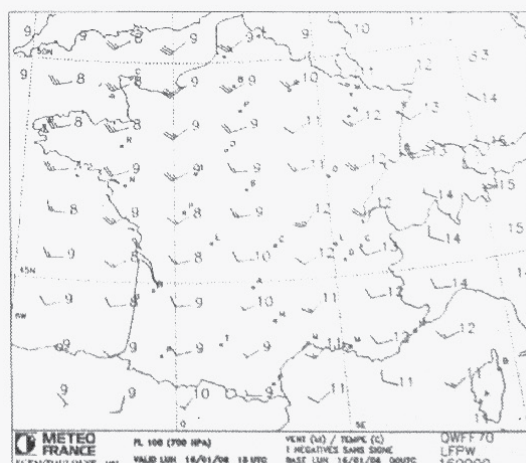
## Cartes des vents et température du 16 janvier 2006 à 15 h 00

La carte des vents et température de 15 h 00 indiquait une température de - 12 °C au niveau de vol 100.
