## ACCIDENT

21 juillet 2007 - ULM identifié 11-GR

| <b>Événement :</b> | arrêt du moteur en montée initiale, demi-tour et atterrissage en campagne manqué. |

**Aéronef :** ULM Spring-Bok 2000, multiaxe, moteur Rotax 582.

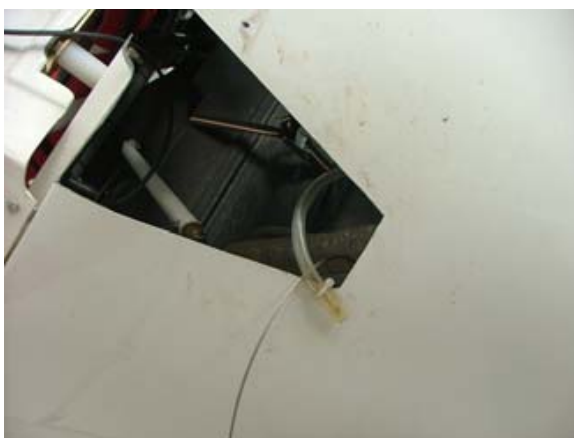
Le précédent propriétaire avait modifié le circuit carburant installé à l'origine. Il avait allongé le circuit, ajouté un filtre et un débitmètre et modifié la position de la mise à l'air libre du réservoir. Le nouveau propriétaire avait fait ajouter un filtre supplémentaire à enveloppe translucide afin de pouvoir vérifier l'arrivée du carburant au moteur.

Ces modifications du circuit carburant entraînent des pertes de charge. Au sol, la pression dans le réservoir permet à la pompe d'assurer un débit suffisant. En vol, la position de la mise à l'air libre du réservoir peut provoquer une dépression à l'intérieur du réservoir et empêcher la pompe mécanique d'alimenter correctement le moteur.

**Mise à l'air libre du réservoir le long du fuselage**
