ACCIDENT

24 août 2007 - paramoteur identifié 71-IK

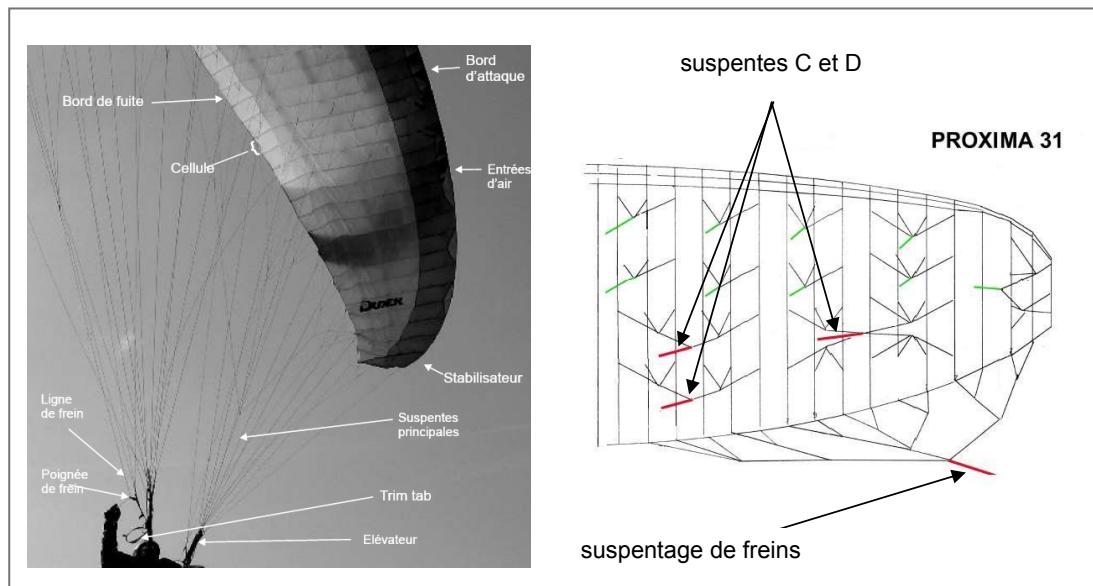
Le contrôle de la voile révèle qu'elle était en bon état avant l'impact avec le sol. Les longueurs des suspentes C et D (voir croquis ci-après) reliées à la partie arrière de la voilure sont cependant inférieures de dix à vingt millimètres à celles préconisées par le constructeur. Ce calage modifie le profil de l'aile et entraîne une tendance à cabrer légèrement supérieure à celle d'une voile neuve de même type.

Les longueurs des commandes de freins sont plus courtes que celles préconisées. Ce réglage rend le vol inconfortable et peut induire un freinage involontaire du pilote. Une voile freinée est plus sensible aux turbulences notamment lors d'un vol à faible vitesse.
