## ACCIDENT

14 septembre 2007 - autogire identifié 74-VA

| <b>Événement :</b> | perte de contrôle en circuit de piste, collision avec le sol. |

**Aéronef :** ULM autogire Magni M 22 Voyager, équipé d'un moteur Rotax 914 UL de 115 ch.

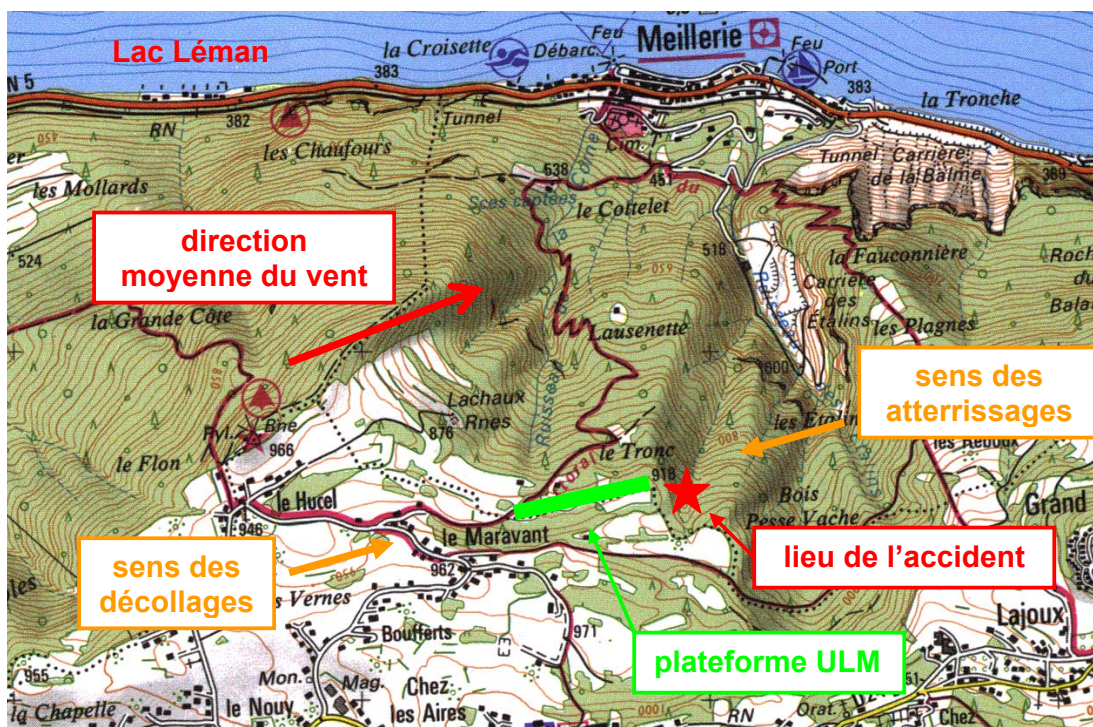
Le pilote décolle avec un passager pour effectuer un vol d'agrément aux abords du lac Léman, situé 1 800 pieds plus bas que la plateforme. Après environ trente minutes de vol, le pilote reprend de l'altitude pour effectuer comme à son habitude un passage à la verticale de la piste, puis une branche vent arrière main gauche pour atterrir. Un pilote présent sur la plateforme voit l'autogire en étape de base, à faible hauteur et en forte inclinaison à gauche. L'autogire disparaît derrière les arbres. Au cours de la chute, le témoin entend une augmentation du régime du moteur. L'autogire s'écrase dans un talweg en contrebas et prend feu, à cent cinquante mètres du seuil de la piste.

L'examen de l'épave montre que l'autogire a heurté le sol sur l'empennage, avec une vitesse verticale élevée. L'ensemble du rotor présente peu de déformations, montrant qu'il tournait à faible vitesse lors de l'impact. Aucune anomalie antérieure à l'accident n'a été identifiée.

La montée qui a précédé les manœuvres d'atterrissage, ainsi que les rabattants présents sous le vent du relief, ont pu conduire à une diminution lente de la vitesse de rotation du rotor. Lorsque le régime du rotor atteint un seuil critique, l'application d'un facteur de charge lors d'une manœuvre accélère irrémédiablement la diminution du régime jusqu'au décrochage des pales.
