ACCIDENT

25 août 2007 - ULM identifié 74-PT

Evénement :	panne du moteur après le décollage, demi-tour, arrêt du moteur en finale, collision avec des arbres.
--------------------	--

Aéronef : ULM Tecnam P 96 Golf 100, multiaxe, moteur Rotax 912 S.

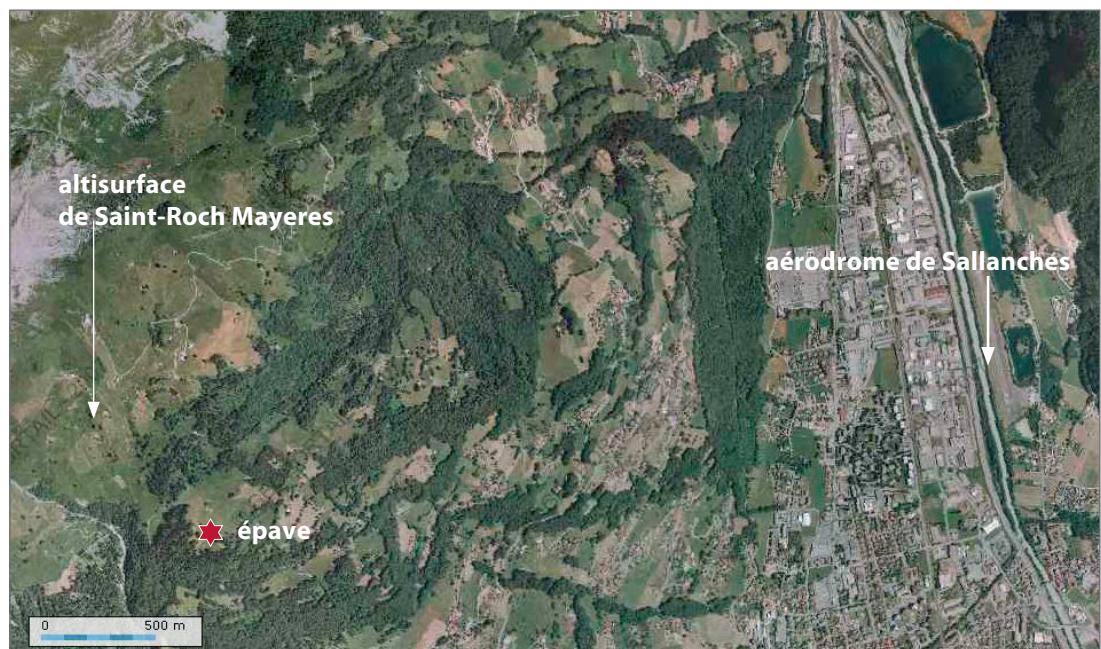
L'ULM heurte des arbres à environ deux cents mètres de l'axe de piste et reste suspendu dans la cime des arbres.

L'examen du site et de l'épave montre qu'après la collision le pilote a ouvert la verrière et fait une chute mortelle d'environ quinze mètres. Du carburant fuit de l'épave. Les deux robinets du circuit de carburant sont ouverts. La commande de la pompe électrique est sur la position OFF. Le contacteur du circuit électrique est sur OFF, sa clef est retrouvée dans la cabine. Les volets sont rentrés

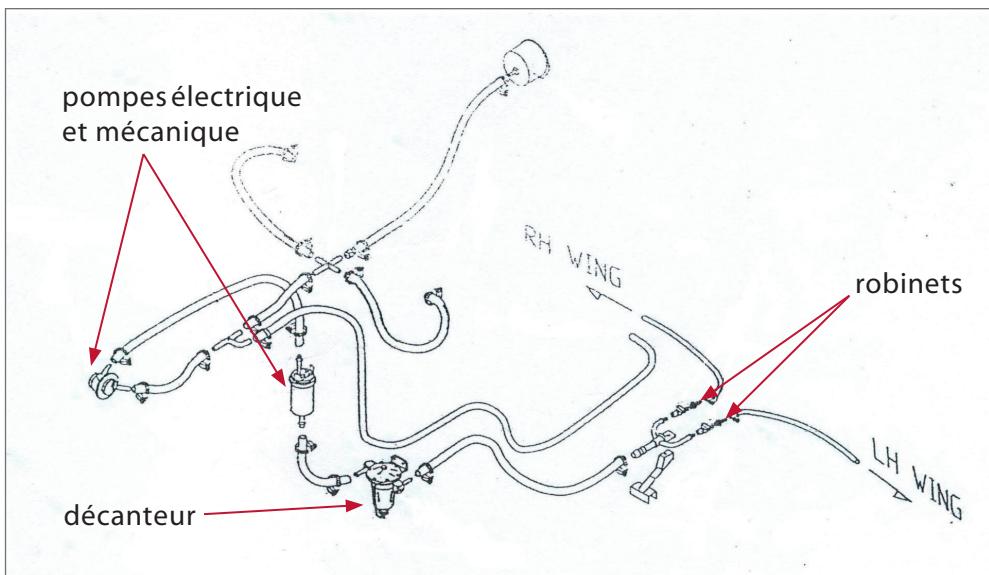
Circuit carburant

L'ULM possède une aile basse avec un faible dièdre. Le circuit carburant (voir croquis ci-après) est constitué de deux réservoirs d'aile communiquant avec un décanteur par l'intermédiaire de deux canalisations munies de robinets. Une pompe mécanique montée en série avec une pompe électrique alimentent les deux carburateurs.

L'ami du pilote explique que lors de l'escale sur l'altisurface, l'ULM était stationné perpendiculairement au sens de la pente. Le pilote lui avait indiqué que dans cette position, le carburant se déplaçait du réservoir le plus haut dans le plus bas lorsque les deux robinets sont ouverts.

Afin d'étudier les conséquences d'un transfert de carburant d'un réservoir à l'autre, une expérimentation au sol a été réalisée en tenant compte de l'inclinaison de l'ULM lorsqu'il était stationné sur l'altisurface. L'expérience a montré qu'une dizaine de litres peuvent se transférer d'un réservoir à l'autre en une dizaine de minutes. De plus, des variations du régime du moteur, par diminution de la pression du carburant peuvent apparaître lorsque le robinet d'un réservoir quasiment vide reste ouvert.
