## ACCIDENT

7 juillet 2007 - ULM identifié 85-PK

| <b>Evénement :</b> | rupture en vol de la demi-aile gauche, atterrissage après utilisation du parachute de secours. |

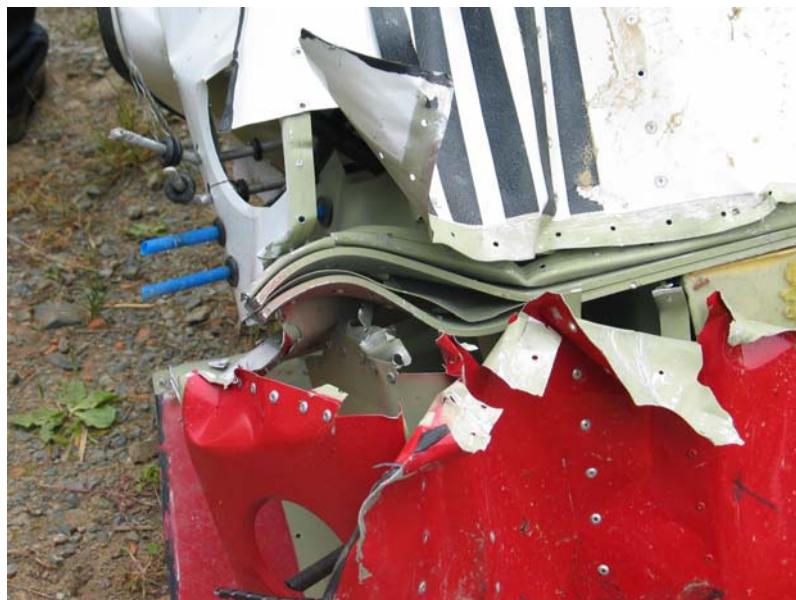
| <b>Cause identifiée :</b> | réalisation de manœuvres dépassant la résistance structurale de la voilure. |

L'examen de l'épave montre que l'emplanture de la demi-aile gauche est déformée et que le longeron s'est rompu sous un effort statique de flexion vers le haut.

Photographie de la demi-aile gauche après démontage
