ACCIDENT

17 novembre 2007 - avion immatriculé F-GAAO

| Aéronef : | avion Reims Aviation F 177 RG « Cardinal RG ». |

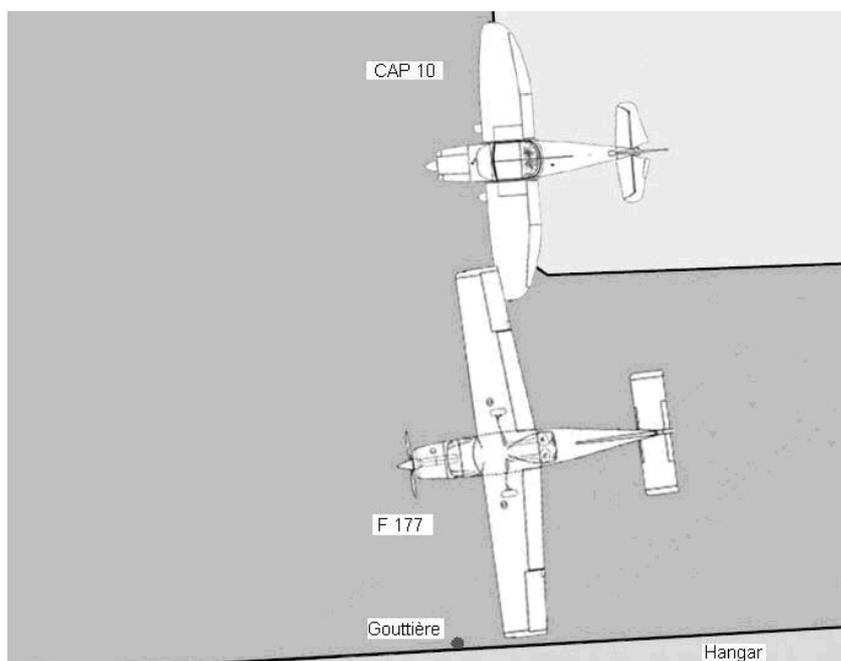
Le pilote et son passager sortent l'avion du hangar pour un vol local. En raison de l'encombrement de l'aire de stationnement, ils le reculent pour le placer entre le hangar à gauche et un Cap 10 à droite (voir croquis ci-après), légèrement en avant de ce dernier. A ce moment, le pilote du Cap 10 arrive et demande au pilote du F 177 de déplacer son avion derrière le Cap 10 car il pense partir rapidement. Le pilote du F 177 recule son avion. Lors de cette manœuvre, l'aile du F 177 passe au-dessus de l'aile du Cap 10.

Position du F-GAAO au moment de l'accident
