ACCIDENT

27 mars 2007 - avion immatriculé F-HDAT

Evénement :	panne d'essence, atterrissage en campagne.
Causes identifiées :	<ul style="list-style-type: none"><input type="checkbox"/> utilisation d'une documentation inappropriée,<input type="checkbox"/> procédure de remise en marche du moteur incomplète,<input type="checkbox"/> opération de maintenance inachevée.

Aéronef : avion Diamond DA 40 D « Diamond Star TDI », moteur Thielert TAE 125.

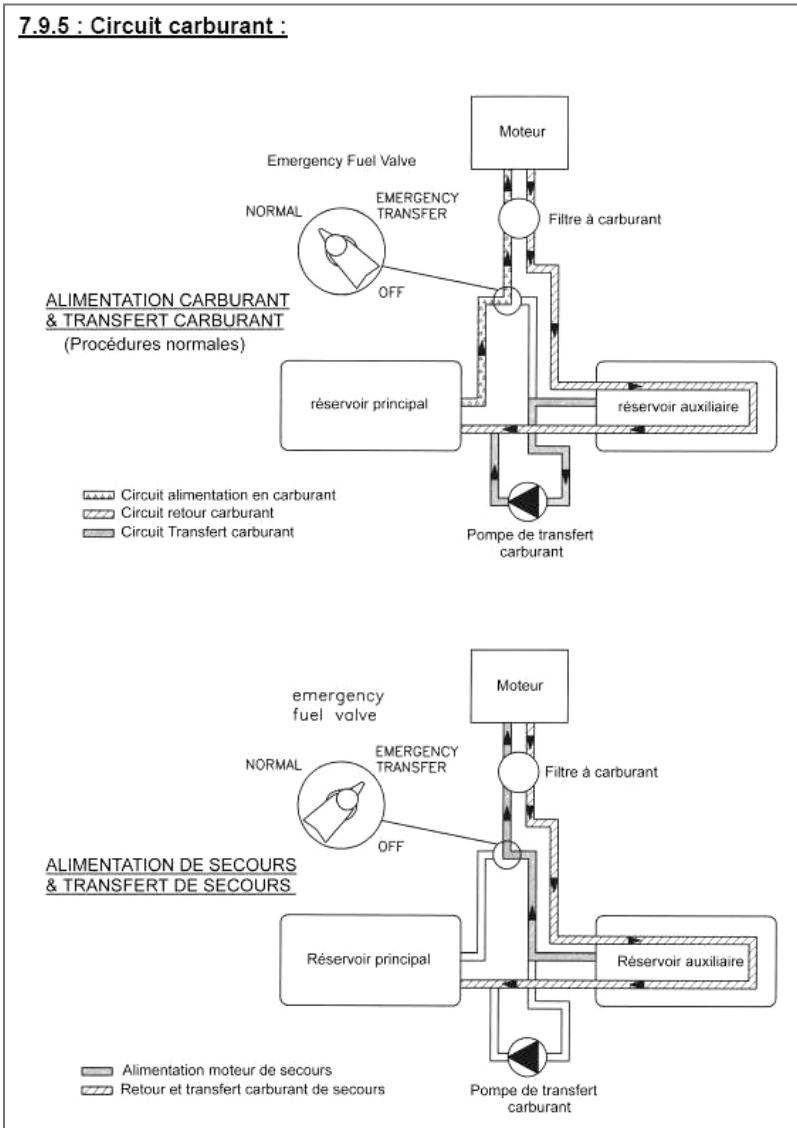
Schéma du circuit carburant

L'examen de l'épave montre que le réservoir principal est plein et que l'auxiliaire est vide. Le sélecteur de réservoir est sur la position EMERGENCY TRANSFER.

- sélecteur sur NORMAL : le carburant est prélevé dans le réservoir principal avec un débit de 80 l/h et la partie non consommée par le moteur est renvoyée dans le réservoir principal. La pompe de transfert permet d'équilibrer le carburant entre les deux réservoirs ;
- sélecteur sur EMERGENCY TRANSFER : le carburant est prélevé dans le réservoir auxiliaire avec un débit de 80 l/h et la partie non consommée par le moteur est renvoyée dans le réservoir principal. Le réservoir auxiliaire se vide rapidement alors que l'excédent de carburant dans le réservoir principal s'évacue par le trop plein.

Le mécanicien du club explique que la veille au soir, il a changé la pompe de transfert carburant de l'avion. Il a ensuite procédé à un test en basculant le sélecteur de réservoir sur la position EMERGENCY TRANSFER. C'est alors qu'un membre du club lui a demandé d'effectuer une autre tâche. De retour dans l'atelier, il a vérifié sur le F-HDAT l'absence de fuite de carburant avant d'achever l'entretien urgent d'un autre avion. Après cette intervention, le mécanicien n'est pas revenu sur le F-HDAT pour placer le sélecteur de carburant sur la position NORMAL et poser le plomb sur le sélecteur.
