## INCIDENT

15 mars 2007 - avion immatriculé F-GCEZ

| <b>Evénement :</b> | odeur de brûlé en approche interrompue, atterrissage d'urgence. |

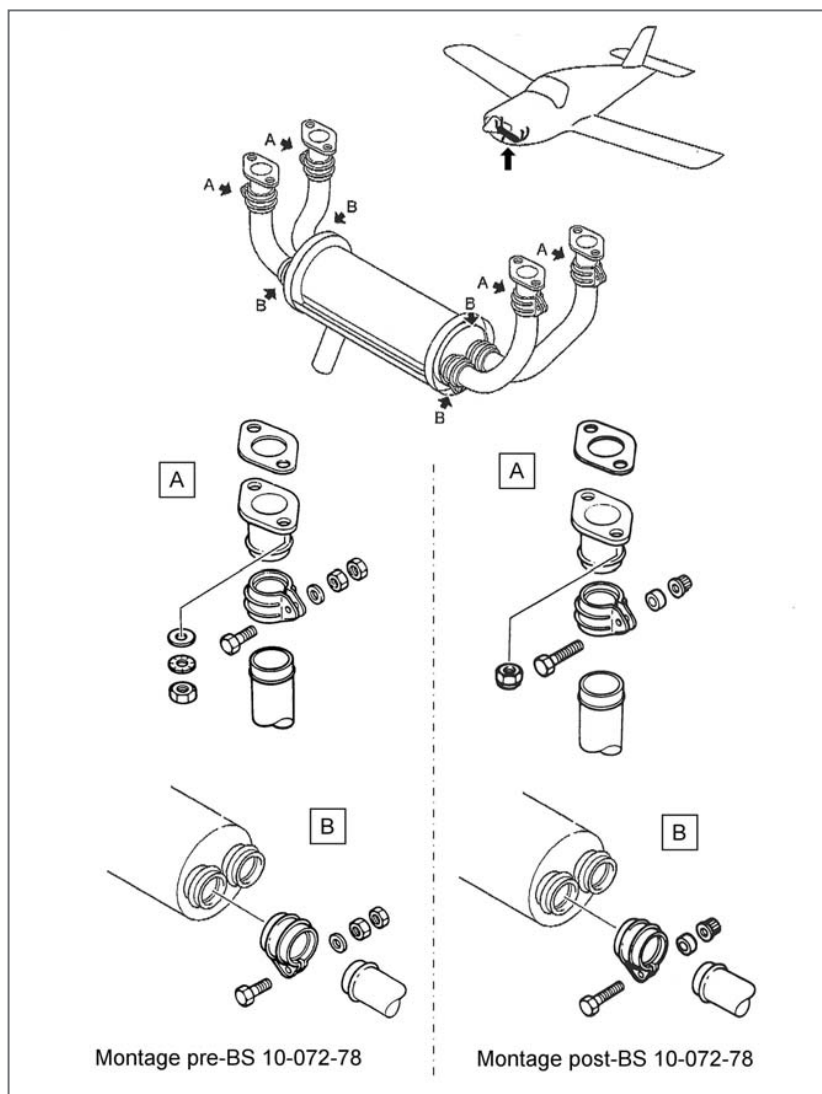
L'examen du moteur met en évidence la désolidarisation d'une pipe d'échappement au niveau d'un collier. Sur le capot moteur apparaît un trou avec des traces de brûlure. L'examen des colliers de serrage montre que les oreilles sont tordues et en contact.

Le BS 10-072-78 attire l'attention sur le serrage à appliquer sur ces colliers :  
« Un serrage excessif se traduira par une déformation des oreilles du collier. Cette déformation devient inacceptable lorsque les extrémités du collier entrent en contact. ».

Le montage de l'échappement observé sur l'avion en janvier 2006 n'était pas en conformité avec le Bulletin de Service. La page de l'IPC utilisée n'était pas applicable aux avions ayant reçu le BS 10-072-78.

- ❑ une vérification de l'ensemble de l'échappement ;
- ❑ un changement des joints de brides ;
- ❑ un changement des pièces de fixation des brides sur les tubulures.

Il exige en outre le montage d'écrous-frein.
