Rapport

Accident survenu le **7 janvier 2007**
sur la commune d'**Arles (13)**
à l'hélicoptère SE 313 B Alouette II
immatriculé **F-GZFS**

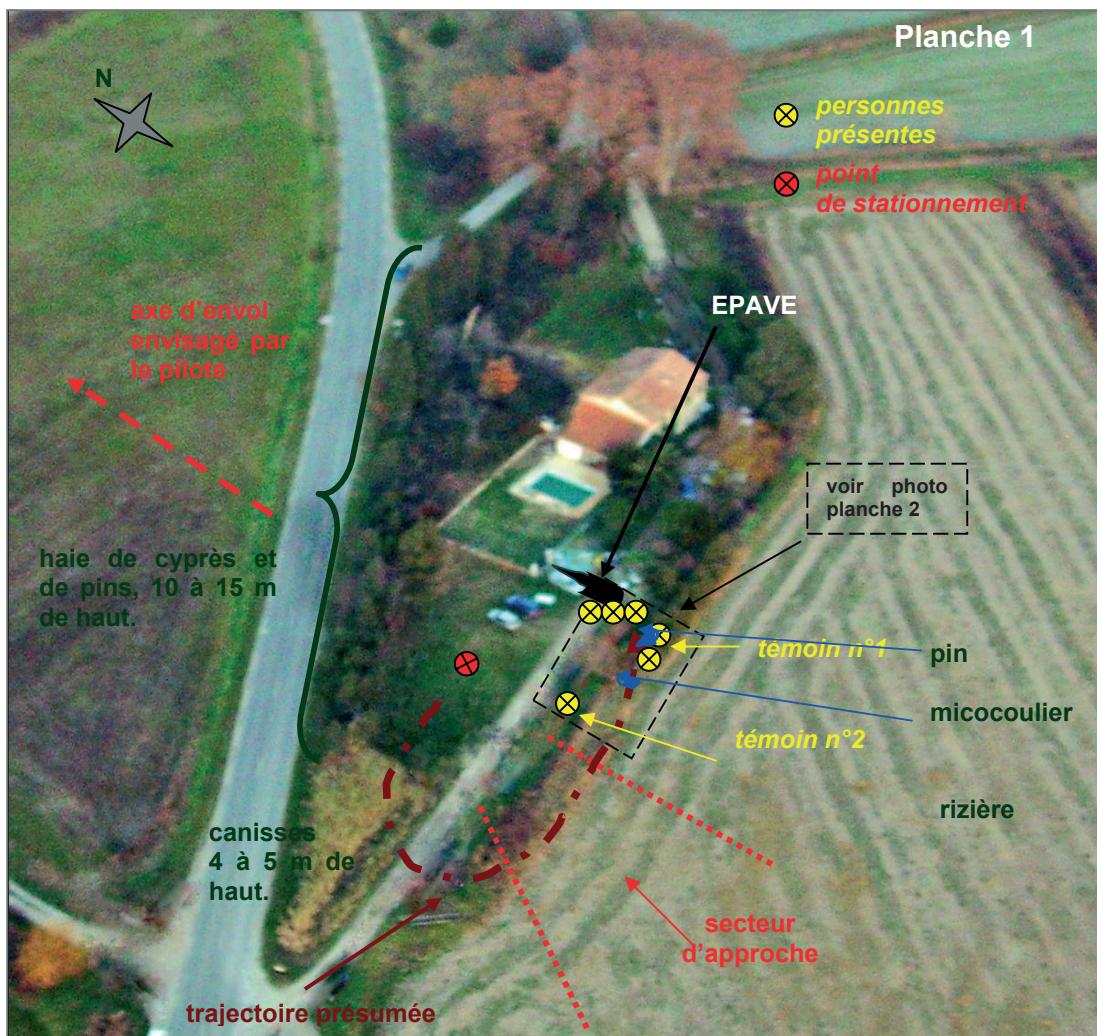
L'hélisurface est de forme triangulaire, constituée d'un sol d'herbe rase. Elle est entourée, au nord, d'une rangée de cyprès et de pins hauts de dix à quinze mètres, à l'est, d'une piscine et du restaurant, au sud d'un chemin d'accès au restaurant et d'une riziére, à l'ouest d'un bosquet de canisses hautes de quatre à cinq mètres (planche 1).

Remarque : cette photo a été prise le lendemain de l'événement. Les véhicules alors garés sont encore en place.

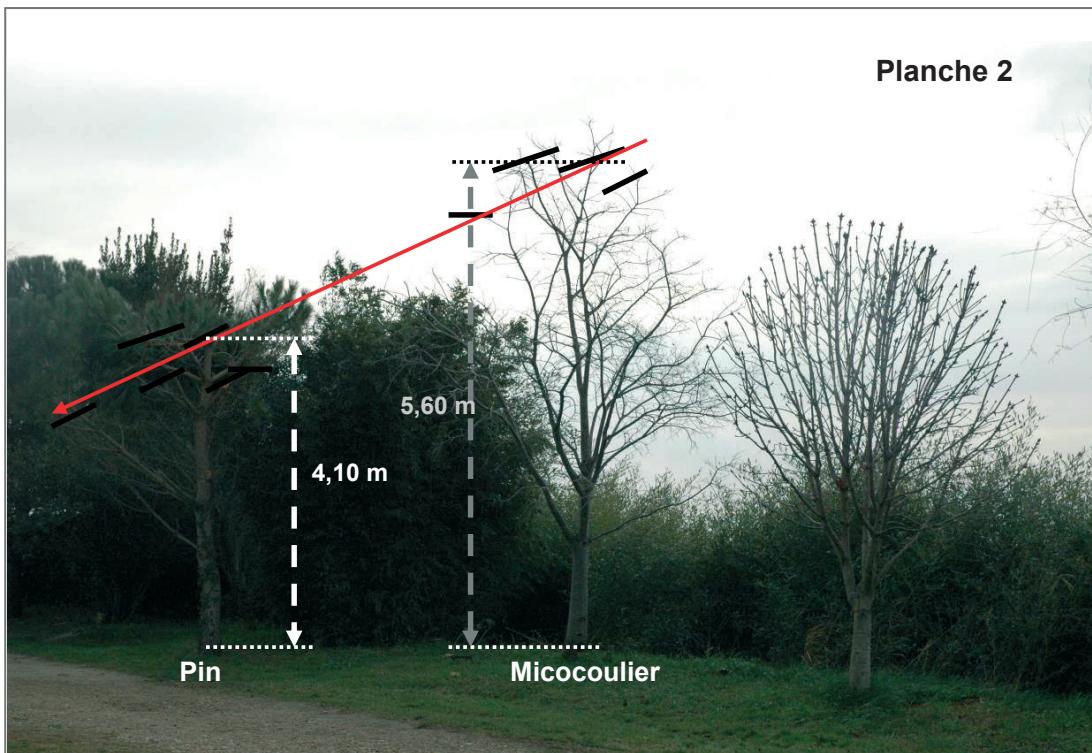
Des branches du micocoulier et du pin ont été cassées au passage de l'hélicoptère. Ces traces permettent d'estimer la trajectoire (flèche rouge sur la planche 2 ci-après) peu avant l'impact final.

Le dattier, situé à droite et à un mètre de l'épave, a été touché de bas en haut par les pales du rotor principal, celui-ci délivrant de la puissance.

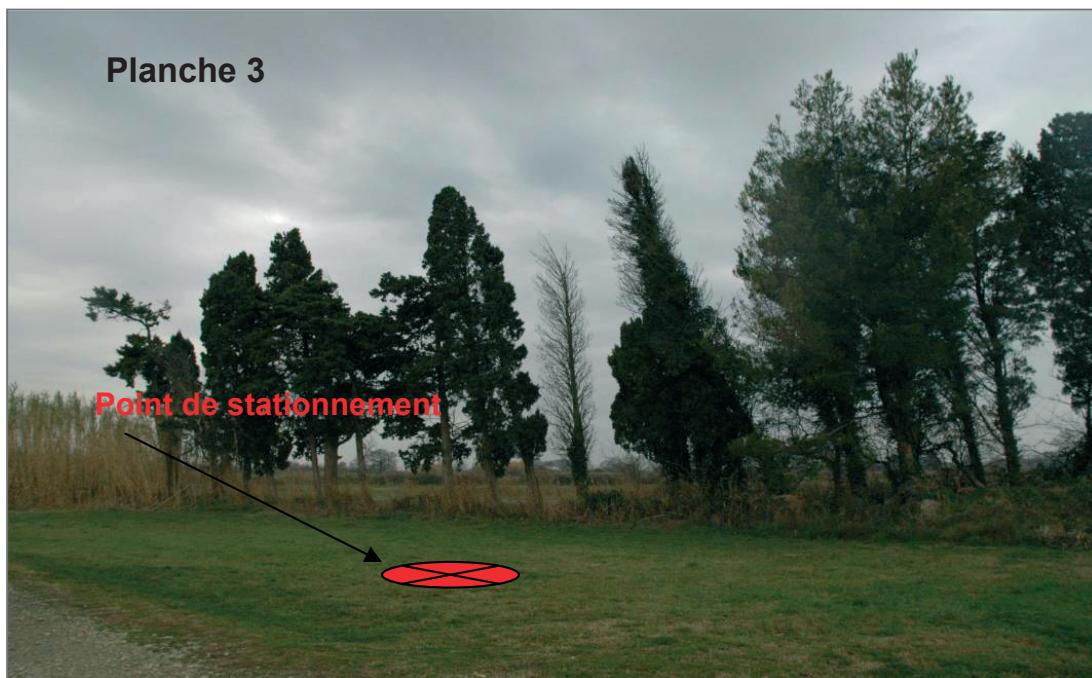
Les cyprès et les pins ne sont pas verticaux. Ils accusent une obliquité plus ou moins marquée, cime vers le sud, déformation résultant de la poussée du Mistral, vent dominant en Camargue (voir planche 3).
