Rapport

Accident survenu le **21 octobre 2007**
à **Saint Léger en Yvelines (78)**
à l'**avion CAP 10 C**
immatriculé **F-BXHD**

BEA

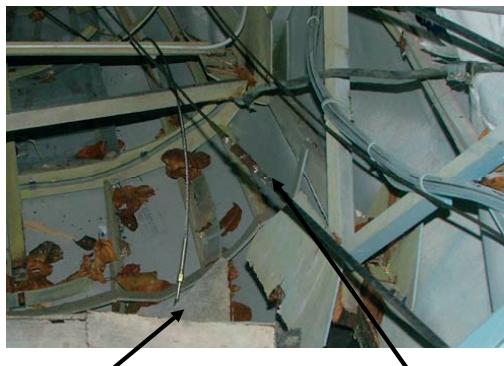
Le câble à cabrer de la gouverne de profondeur est retrouvé désolidarisé de son tendeur.

La partie arrière du câble à cabrer (câble long) est désolidarisée au droit de la jonction avec le tendeur.

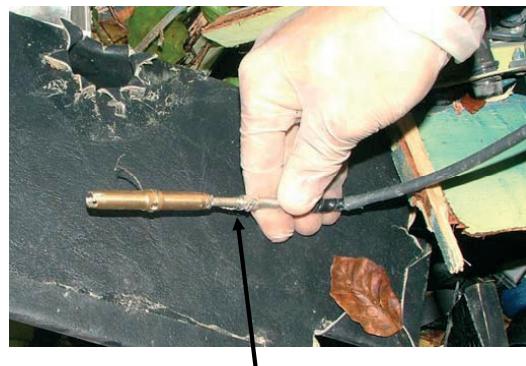
Le câble à piquer est en place

La partie avant du câble à cabrer (câble court) est restée assemblée, freinée avec le tendeur.

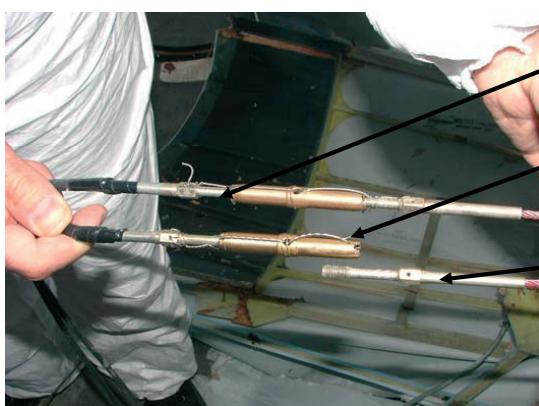
Présence d'une épingle et d'un fil frein sur le câble à piquer.

Absence d'épingle mais présence d'un fil frein sur le câble à cabrer.

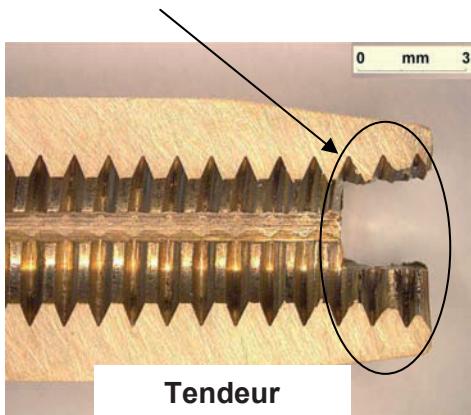
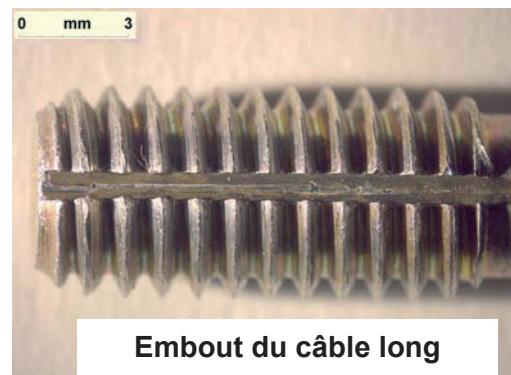
- le revêtement de protection de l'embout fileté côté câble arrière long révèle des traces de frottement montrant qu'un fil-frein a été positionné antérieurement ;
- les examens de la liaison défaillante sur la commande à cabrer montrent (voir détails en annexe 1) :
 - l'absence de destruction des filets du tendeur, côté câble long, et de l'embout du câble long indique que la désolidarisation des deux pièces n'est pas consécutive à un arrachement mais à un dévissage puis un arrachement sur les derniers filets ;

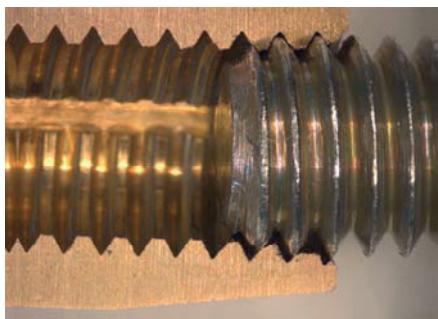
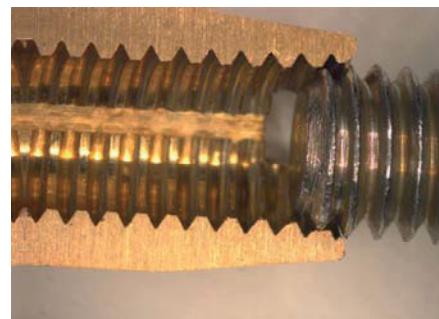
- qu'au moment de la désolidarisation, le câble long n'était pas entièrement vissé dans le tendeur. Seuls les premiers filets étaient en prise,

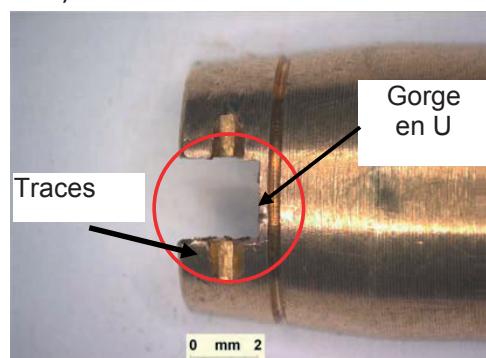
- que des traces de contact entre le fil-frein et la gorge en « U » (gorge de logement des épingle de sécurité) sont observées sur le tendeur de la commande à cabrer,

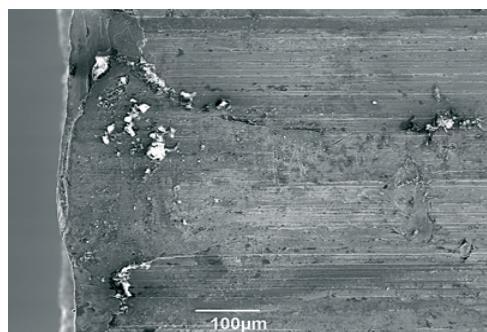
- qu'une empreinte d'épingle est observée sur le tendeur à l'entrée du logement correspondant.

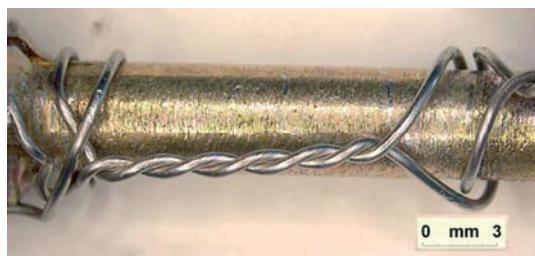
Partie lisse de l'embout fileté avant,
traces de frottement dans les zones
où est enroulé le fil-frein

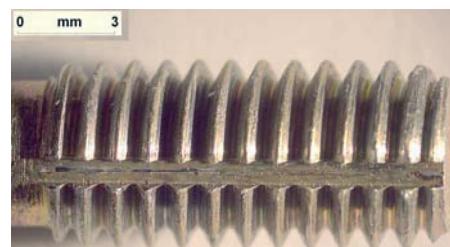
Embout fileté du câble avant court,
avec une trace
de frottement dans la rainure

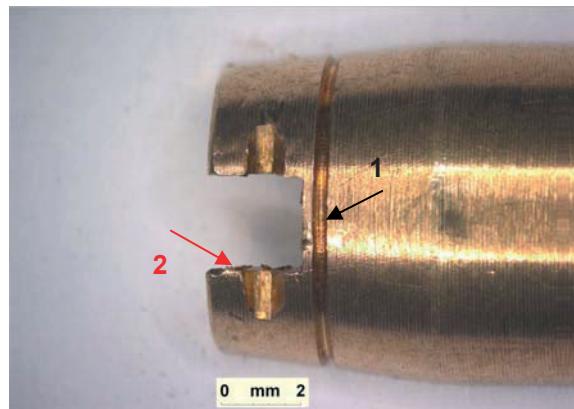
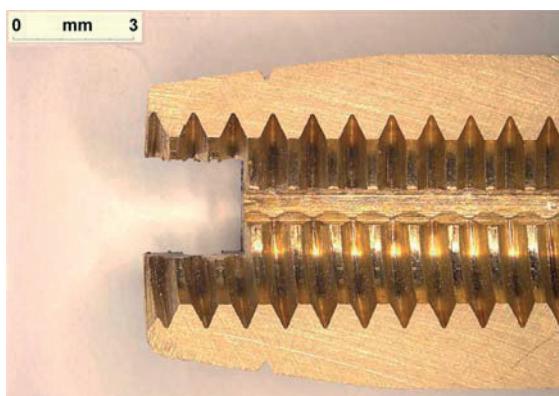
La surface extérieure du tendeur présente deux empreintes à l'entrée du filetage dans la gorge en « U » : la première empreinte est axiale (repère 1), due au contact avec le fil-frein. La seconde empreinte est radiale (repère 2), située sur le bord avant, en amont de la gorge tangentielle recevant la partie libre de l'épingle de sécurité.

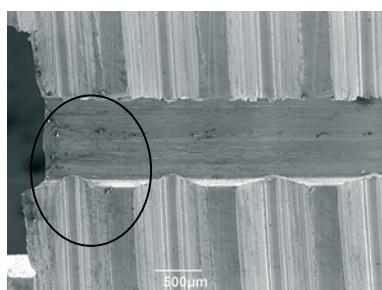
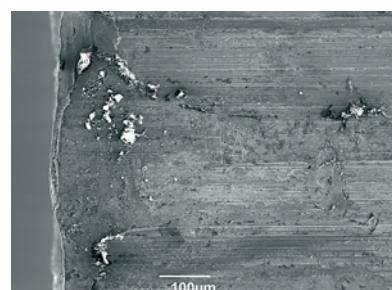
A l'entrée des deux rainures symétriques de logement de l'épingle de sécurité, une empreinte est observée. Compte tenu de leur forme et de leur position, ces empreintes résultent du contact avec la courbure d'une épingle de sécurité montée normalement.

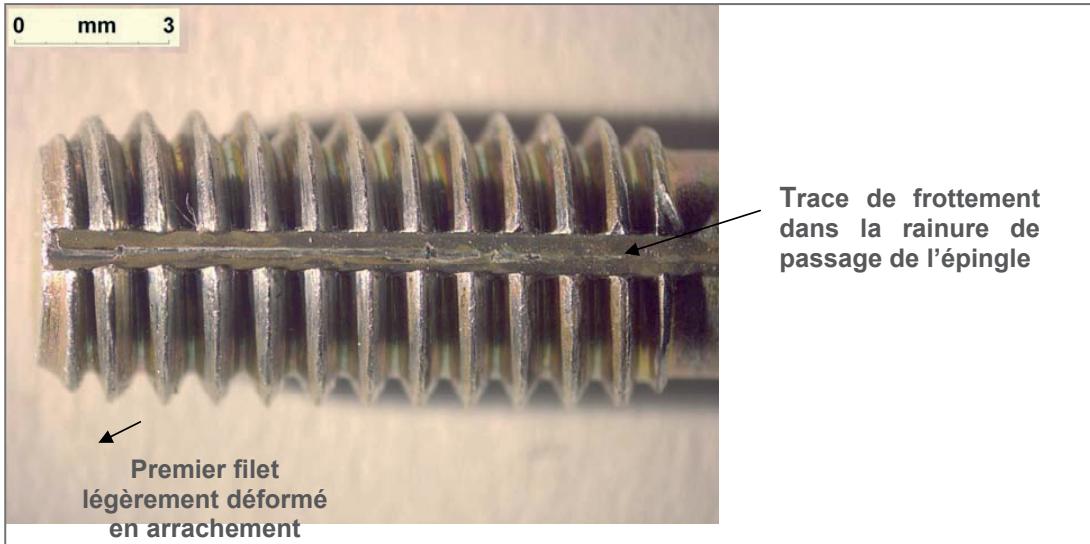
La rainure de passage de l'épingle de sécurité présente une trace de frottement sur toute sa longueur. Cette trace indique qu'une épingle de sécurité a déjà été montée.

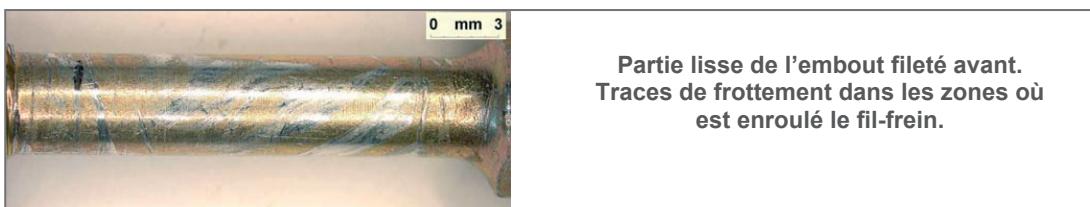
Sur la partie lisse, en aval des filets, la couche de cadmium est partiellement endommagée. Les traces de frottement sont en hélice opposée au sens de filetage. Ces traces de frottement ont une épaisseur et un intervalle d'environ 1 mm, compatible avec le pas des torsades du fil-frein.

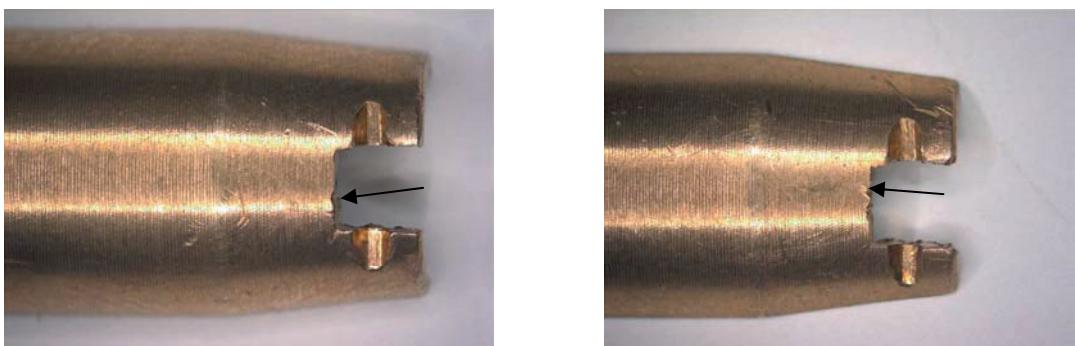
Sur la surface extérieure, au droit de chaque rainure, dans la gorge en « U », des empreintes sont observées. Ces empreintes sont compatibles avec le contact d'un fil-frein.

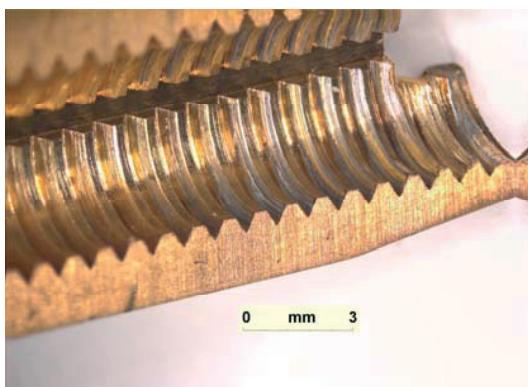
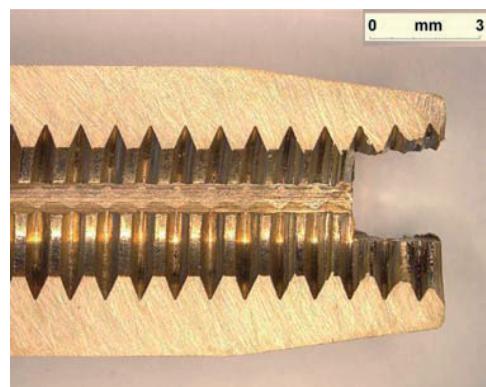
Des traces de frottement sont observées sur le flanc travaillant des 12 premiers filets. Elles sont consécutives au serrage d'un ou plusieurs embouts dans le tendeur. Le premier tiers supérieur du flanc travaillant des filets 3 à 5 est fortement déformé.

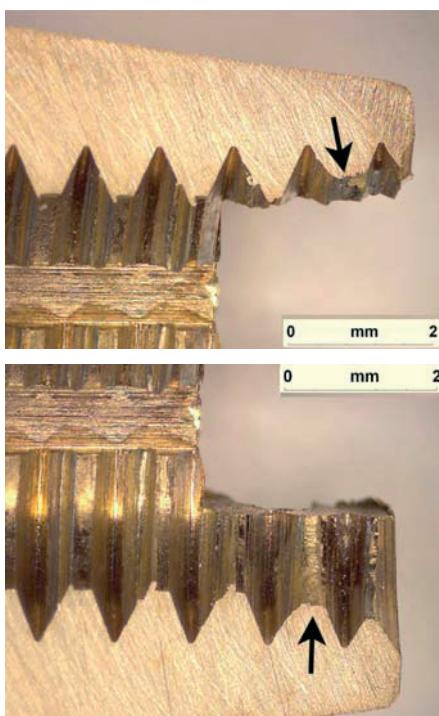
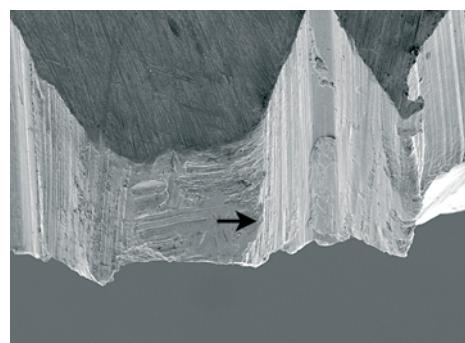
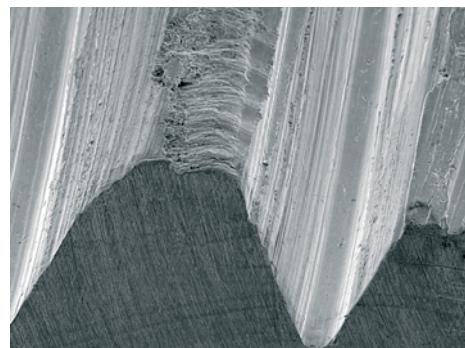
Le sommet du premier filet entier est cisaillé. Observé au microscope électronique à balayage (MEB) ce filet montre une surface complètement matée, avec des traces de frottement et des petites bavures orientées vers l'arrière.

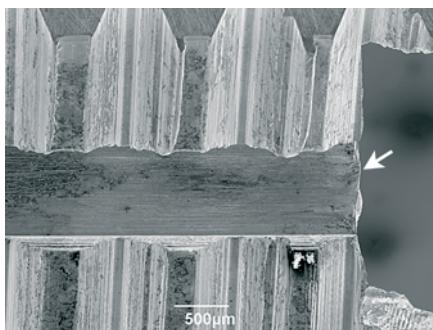
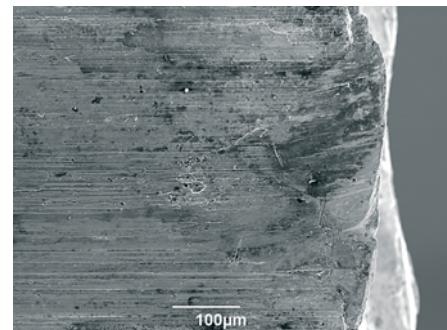
A l'entrée de chaque rainure de logement de l'épingle, une empreinte est observée.

Compte tenu de leur forme et de leur position, ces empreintes résultent du contact avec la courbure d'une épingle de sécurité montée normalement. Elles sont similaires à celles observées sur l'assemblage avec le câble avant retrouvé solidaire et freiné.

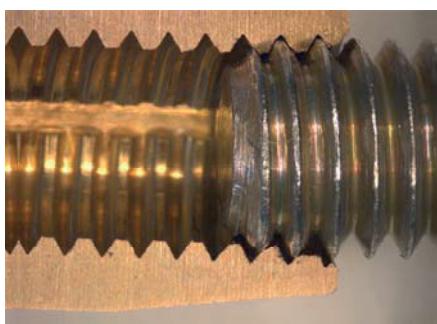
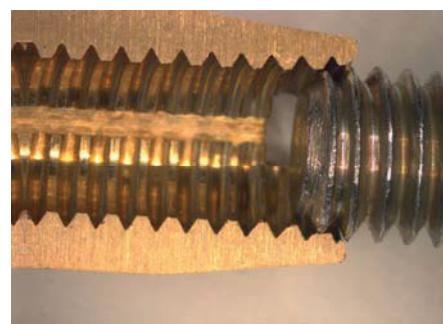
Le repositionnement de l'embout dans le tendeur, avec ses trois premiers filets en prise, montre que l'assemblage a une certaine liberté angulaire. Dans cette configuration, le sommet des filets de l'embout en acier se positionne dans les usures constatées sur les filets du tendeur.

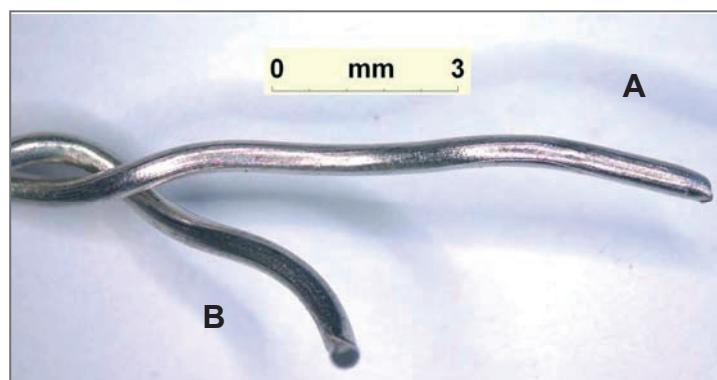
Au droit de cette rupture, les deux brins se sont ou ont été « détorsadés » sur un pas.

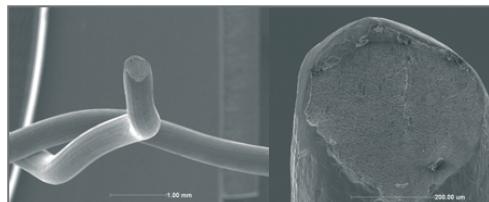
On ne note pas de marque d'arrêt. Ce fil-frein s'est donc rompu statiquement, apparemment en une phase et non en phases alternées. Au droit de chaque cassure, une très légère empreinte est également observée. Elle est manifestement consécutive au contact du fil-frein avec le tendeur.

Cassure du fil-frein, extrémité A

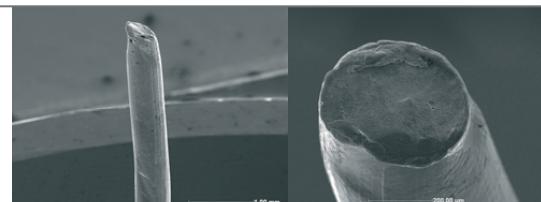
Cassure du fil-frein, extrémité B

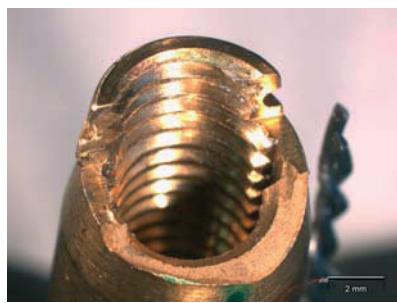
Le tendeur est rompu par surcharge
du côté câble long

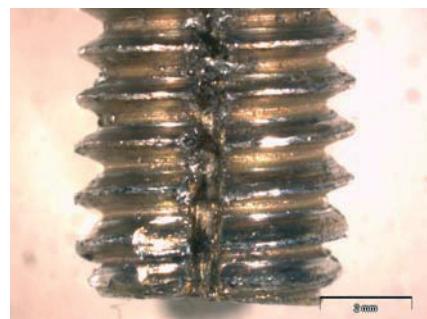
Les derniers filets en prise sur le tendeur
sont déformés de l'avant vers l'arrière.

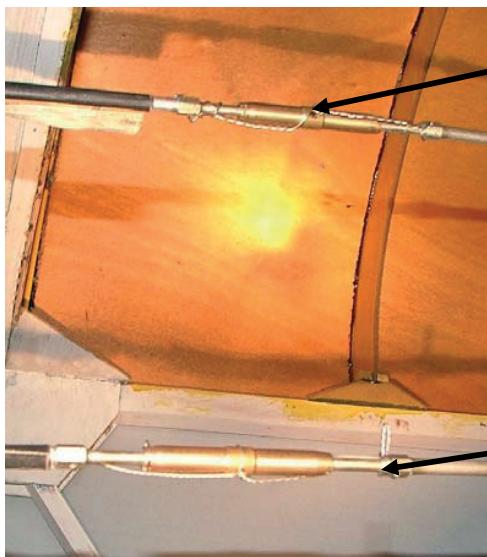
Assemblage du câble à cabrer : fil-frein mais pas d'épingle
