Rapport

Accident survenu le **17 décembre 2007**
à **Chevroux (01)**
à l'avion **Reims Aviation F172 M**
immatriculé **F-BVIF**

BEA

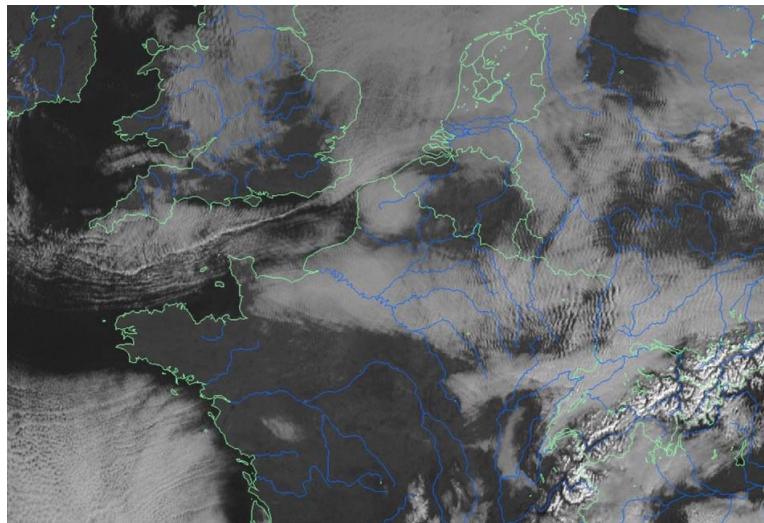
Image satellite visible du 17 décembre 2007 à 10 h 45

En dessous de 1 000 m, la masse d'air est très humide. Le temps est assez nuageux sur le nord-est de la France qui est recouvert de stratocumulus. Des stratus bas donnant des brouillards givrants se situent sur la plaine de la Saône où les températures sous abris oscillent entre - 5 et - 7 °C. Cette mince bande de brouillard évolue peu entre 9 h 00 et 11 h 00.

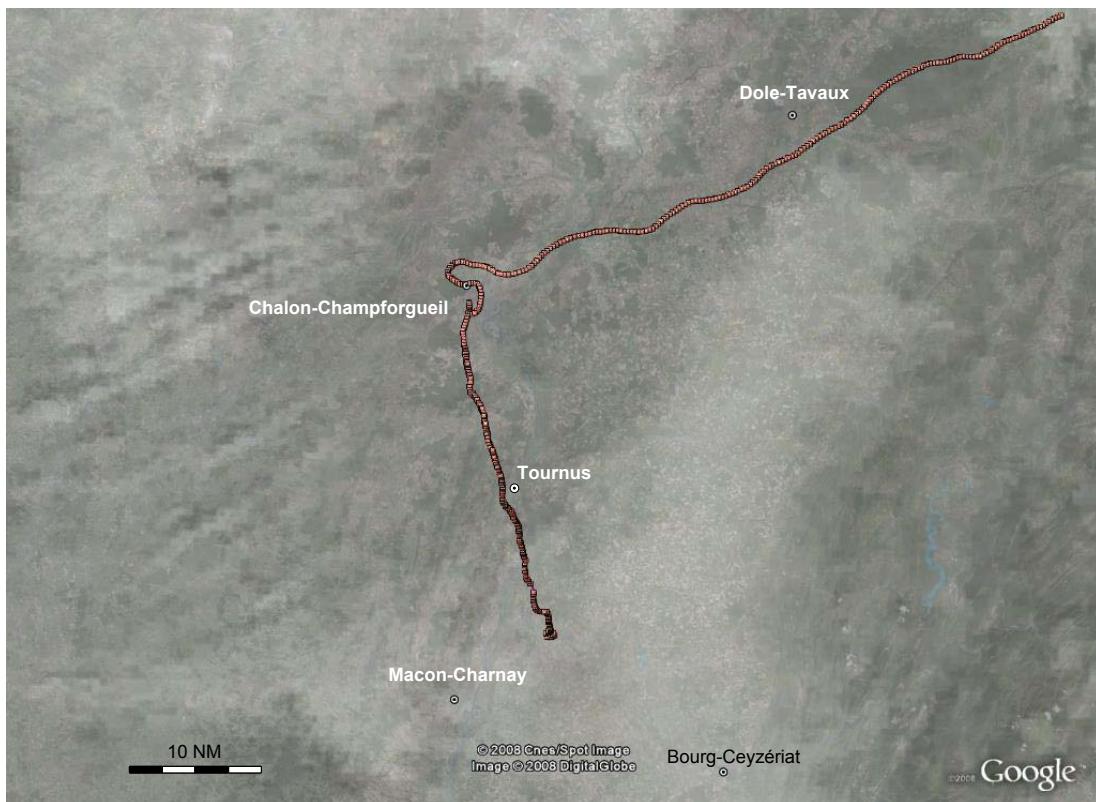
Image satellite visible du 17 décembre 2007 à 10 h 55

Les trajectoires correspondant au vol de l'accident et au vol précédent ont pu être établies à partir des données des radars des CRNA Est et Sud-est. Elles ont été superposées à une image terrain et une image satellite météorologique fournie par Météo France.

Les données radar font apparaître une perte de contact radar pendant une vingtaine de secondes, à proximité de la ville de Pont-de-Vaux.

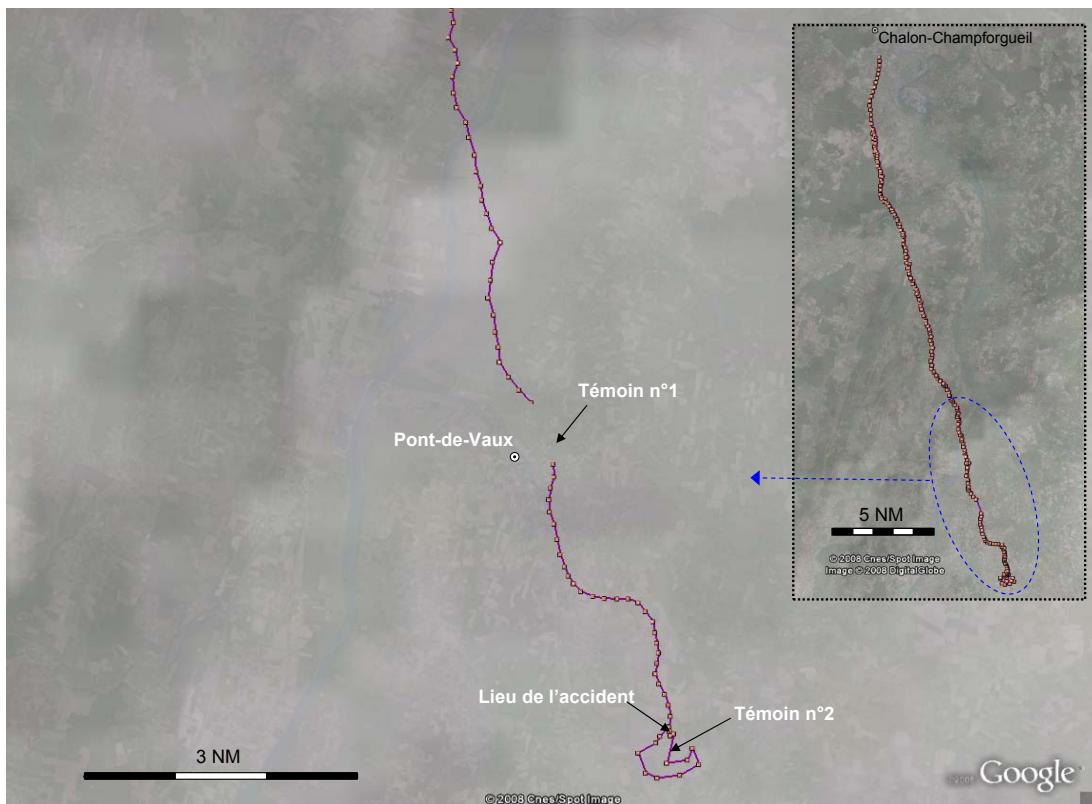
Une personne (témoin n° 1) a vu passer un avion de type Cessna 150 au-dessus de sa maison à Pont-de-Vaux, à une hauteur qu'elle a estimée à environ cinquante mètres. Elle a précisé qu'il y avait « pas mal » de brouillard en fin de matinée à Pont-de-Vaux. De plus, l'avion n'émettait pas de fumée et son moteur avait un bruit régulier.

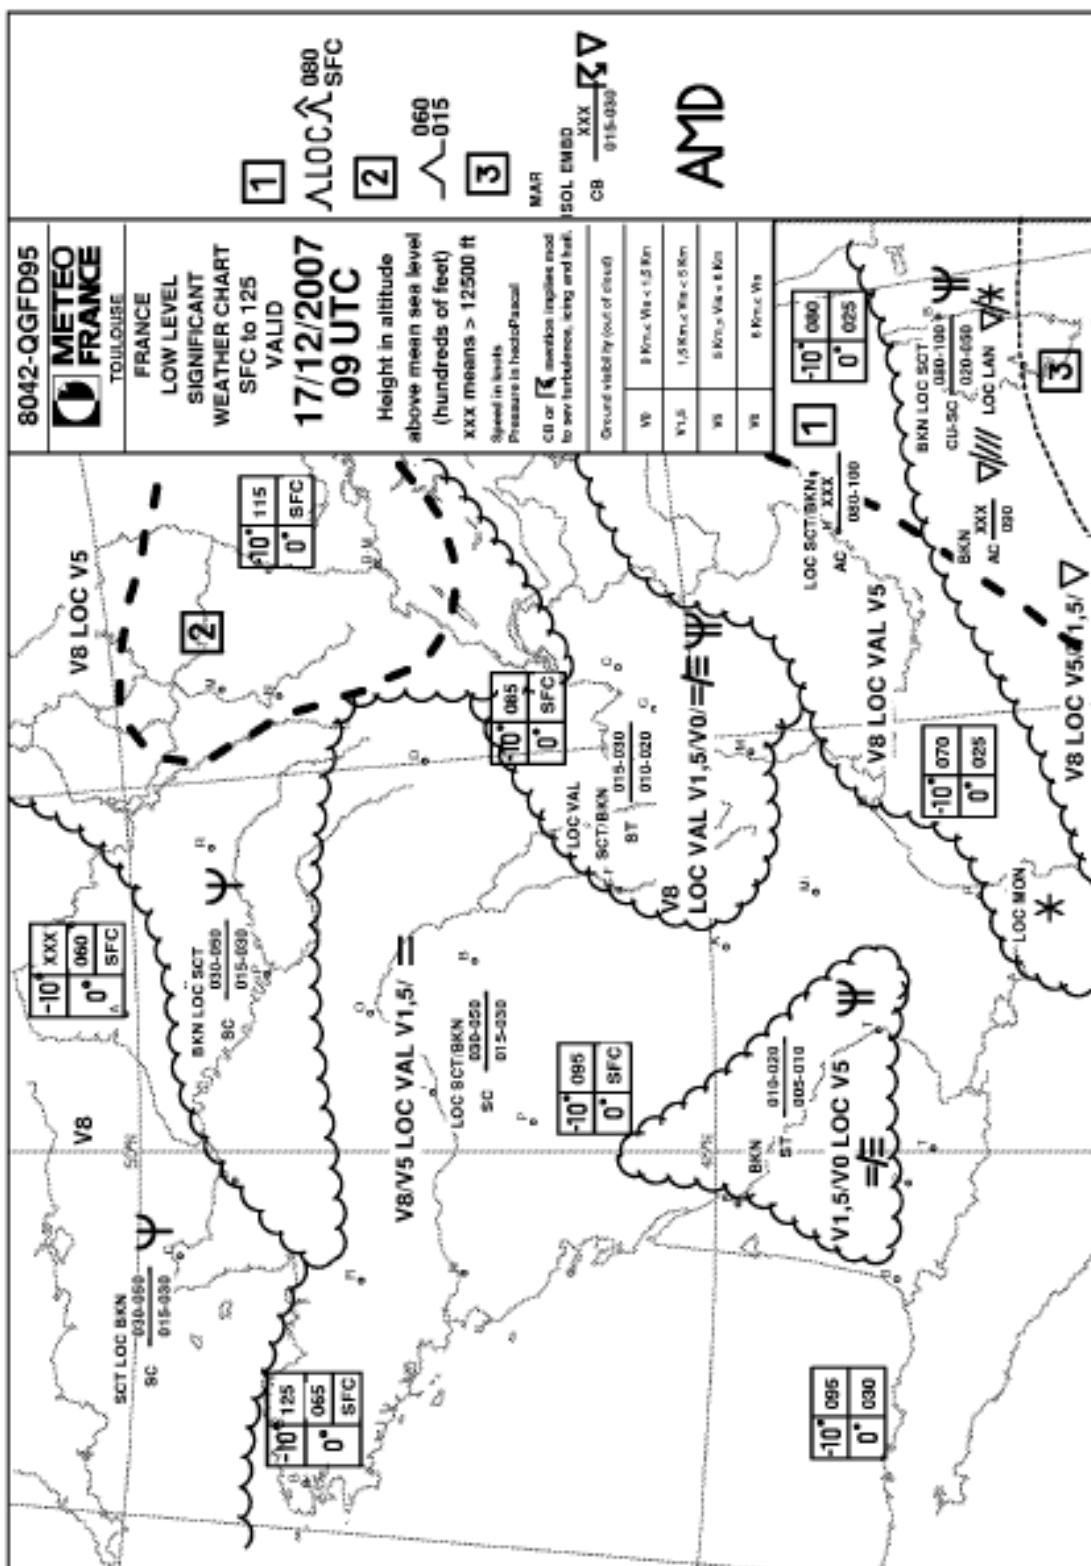
Carte TEMSI France du 17 décembre 2007 de 9 h 00

- la carte TEMSI France et EUROC de 9 h 00, qui indique la présence de brouillard givrant localement dans la plaine de la Saône (cf. annexe 1, TEMSI France de 9 h 00),
- la carte de vents et températures prévus en altitude de 12 h 00,
- les observations météorologiques d'aérodromes, émises à 8 h 00 dont :
 - Dole-Tavaux : AUTO 00000KT 2700NDV BR NSC M07/M08 Q1026=
 - Mâcon-Charnay : 14002KT 0200 FZFG SKC M07/M09 Q1026=
 - Ambérieu : 00000KT 8000 SKC M08/M09 Q1026=
- les prévisions météorologiques, disponibles à 8 h 00 d'aérodromes dont Dole-Tavaux :
 - TAF 0918 04006KT 3000 BR NSC BECMG 0912 CAVOK=
