ACCIDENT

1^{er} décembre 2007 - avion immatriculé F-BVIY

Événement : rétraction du train avant lors de l'atterrissage.

Aéronef : avion Reims Aviation F 177 RG « Cardinal RG ».

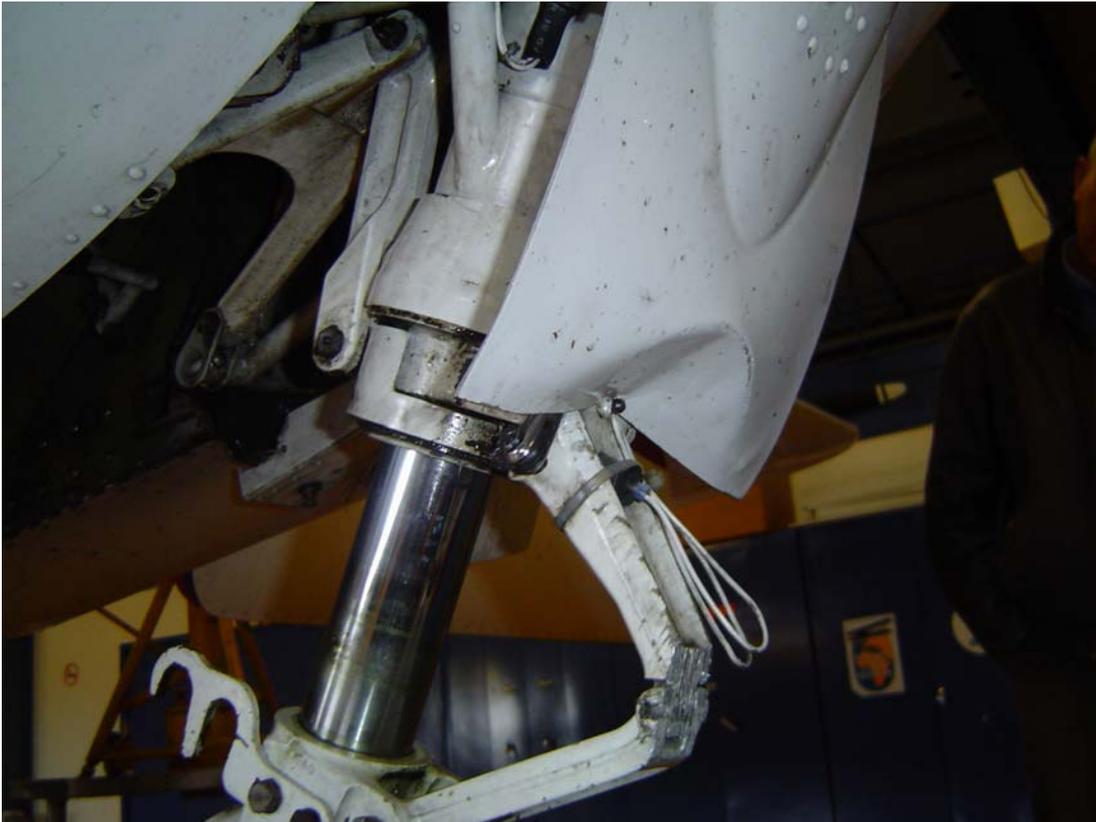
L'examen de l'avion montre que la biellette reliant la jambe du train avant à la trappe s'est désolidarisée. La chape de fixation de la biellette sur la trappe est fortement usée et rompue. Lors de la sortie du train, la trappe a été bloquée par un graisseur fixé sur le fût (voir photographie ci-après).

Le responsable de la maintenance explique qu'il avait détecté un jeu anormal dans la liaison chape/biellette. Il avait planifié la dépose de la trappe lors de la prochaine visite des cinquante heures. Il indique qu'une simple inspection visuelle ne permet pas de remarquer une usure de la chape.

Le manuel de maintenance recommande l'inspection visuelle des liaisons trappe-biellette-fût de train à chaque visite des 50 heures. Celle-ci nécessite la dépose du capotage moteur inférieur qui permet un contrôle plus facile de l'état de la liaison. Le mécanisme est vérifié lors de son démontage à la grande visite. Les pièces défectueuses sont changées selon leur état. Depuis cette visite l'avion a volé 1 275 heures et aucune pièce du mécanisme n'a été changée.

Il n'a pas été possible de déterminer l'origine de la rupture du fil de masse et de l'usure de la chape.
