Rapport

sur l'accident survenu le **16 avril 2007**
à **Villaines-les-Rochers (37)**
à la **montgolfière CAMERON Z 350**
immatriculée **F-GPLV**
exploitée par **Air Magic Loire Valley**

BEA

Bureau d'Enquêtes et d'Analyses
pour la sécurité de l'aviation civile

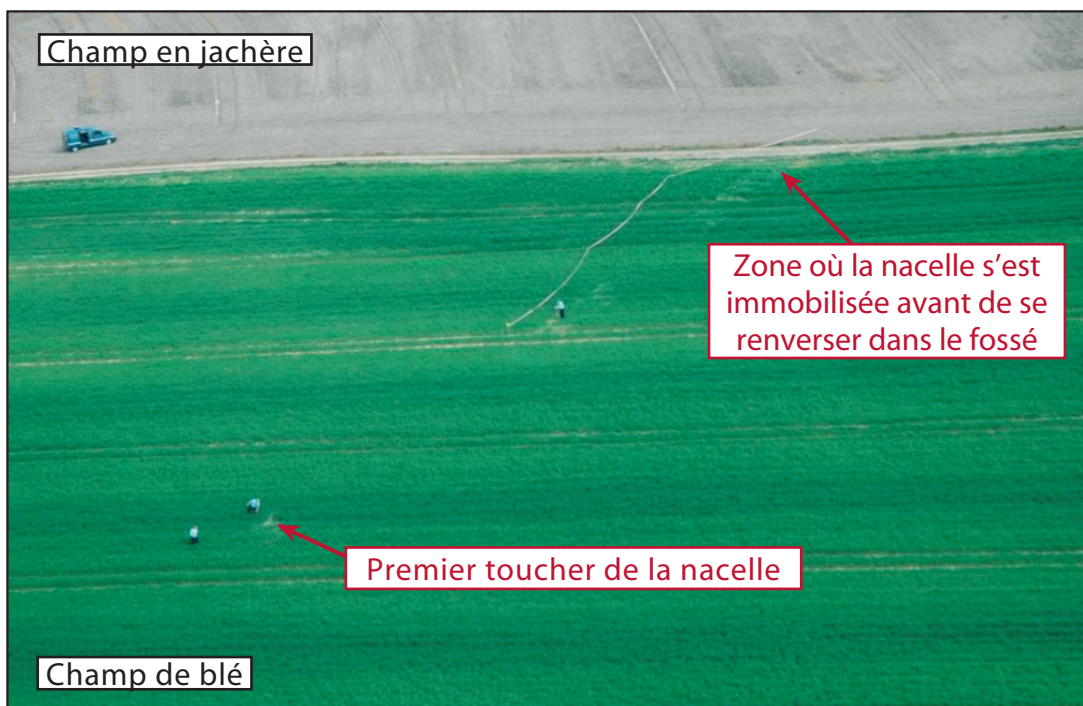
Après cinquante minutes de vol au-dessus de la région des châteaux de la Loire, le pilote repère un champ en jachère pour l'atterrissage. Ce dernier, d'une longueur de trois cents mètres, est situé entre un champ de blé cultivé et une forêt. Il donne les consignes d'atterrissage aux passagers et effectue l'approche. Pendant la descente, il oriente la nacelle pour l'atterrissage. Arrivé à une hauteur de quelques mètres, il survole le champ cultivé à une vitesse estimée de 15 km/h. Il actionne la corde du système de dégonflement rapide. La nacelle touche cent mètres environ en amont du champ en jachère. Elle rebondit plusieurs fois et s'immobilise à l'extrémité du champ cultivé, au bord d'une dénivellation.

- la longueur disponible pour l'atterrissage dans le champ initialement choisi par le pilote était d'environ deux cents mètres ;
- la nacelle a touché fermement cent mètres environ avant l'extrémité du champ de blé, puis a rebondi plusieurs fois ;

- dix-huit secondes après son immobilisation, la nacelle a basculé ;
- la dénivellation entre le champ de blé et le champ en jachère présente une hauteur de 1,40 mètre. Elle est peu visible à basse hauteur ;

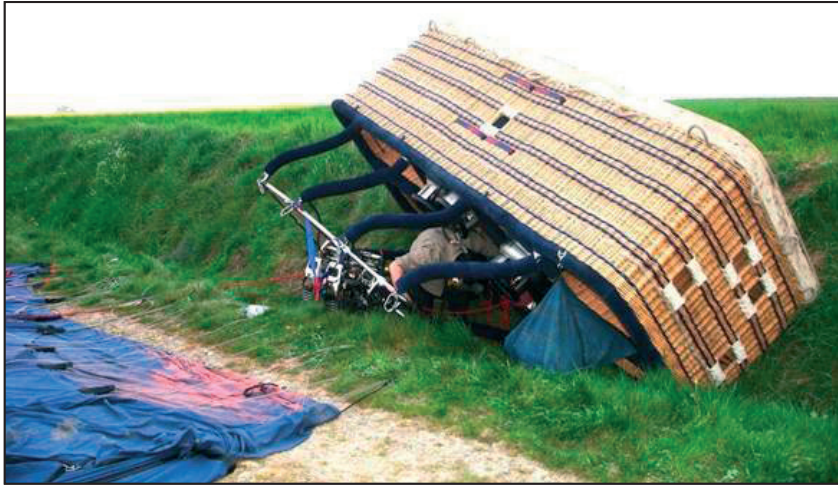
L'enveloppe bascule vers le champ en jachère et entraîne la nacelle vers le fossé. Le pilote demande aux passagers de se déplacer à l'opposé de la dénivellation mais la nacelle se renverse. Lors de l'évacuation, huit passagers sont brûlés par deux flammes successives.

- les traces au sol indiquent qu'une paire de brûleurs a fonctionné alors que la nacelle était en position renversée ;
- les deux vannes de couplage étaient ouvertes. Il n'a pas été possible de déterminer avec certitude la position des robinets des quatre veilleuses.

Lors de l'évacuation, une ou plusieurs personnes ont actionné de façon involontaire la manette de commande de l'un des deux brûleurs, provoquant l'émission des deux flammes. Cela indique que l'une ou les deux veilleuses associées n'avaient pas été fermées ou que leur fermeture n'avait pas été complète.

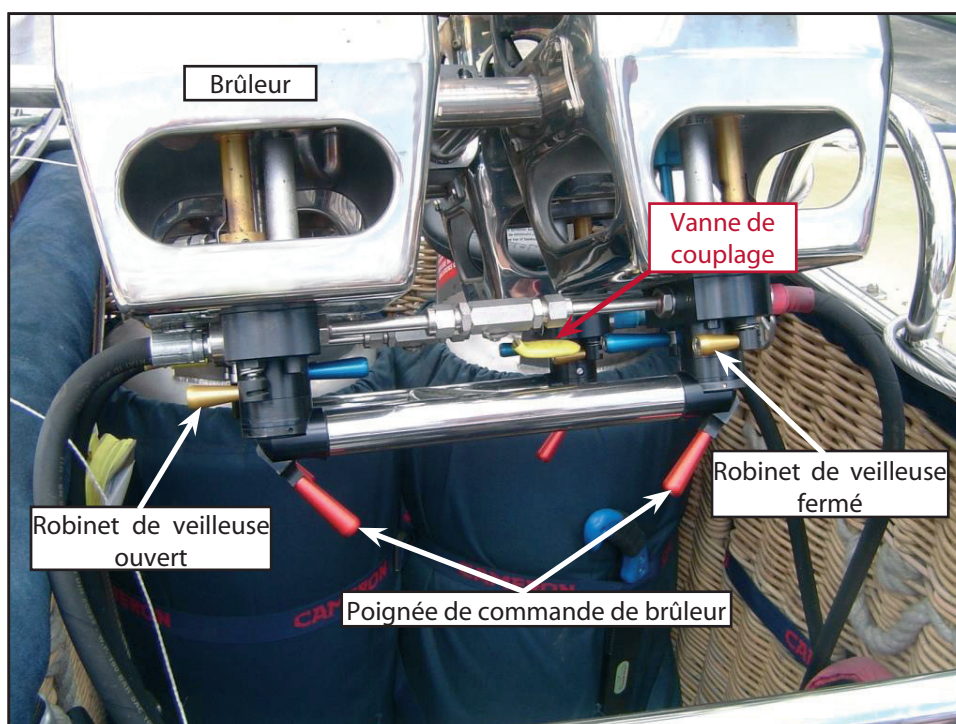
La montgolfière est équipée de deux paires de deux brûleurs. Chaque brûleur dispose d'une poignée de commande. Une vanne de couplage équipe chaque paire de brûleurs. Lorsqu'elle est ouverte, les deux brûleurs sont alimentés quelle que soit la poignée de commande actionnée. Chaque brûleur dispose d'une veilleuse. Un robinet commande son alimentation en gaz. Quand la veilleuse est éteinte, l'action sur la poignée de commande du brûleur associé a plusieurs effets :

- le gaz à basse température refroidit le brûleur ;
- lorsque la bouteille de gaz est fermée, le circuit du brûleur est purgé.

L'examen technique des quatre brûleurs et des commandes a montré qu'ils fonctionnaient correctement. Le temps d'extinction des quatre veilleuses, après coupure de leur alimentation, n'est pas identique et varie d'une à quatre secondes.
