## INCIDENT

11 décembre 2007 - avion immatriculé F-PNLY

| <b>Événement :</b> | basculement en pylône lors du roulage. |
| <b>Cause identifiée :</b> | prises en compte insuffisantes des effets du souffle du rotor principal d'un hélicoptère. |

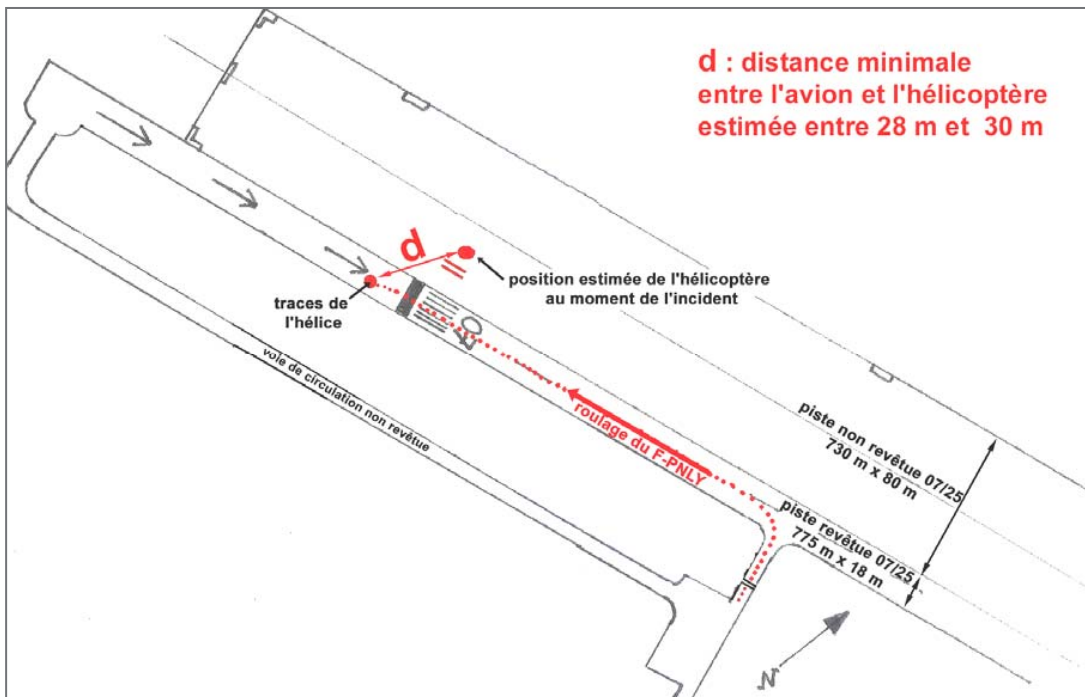
Le pilote d'un hélicoptère EC 135, accompagné d'un examinateur, réalise une série d'exercices sur la piste 07 non revêtue, en vue de la prorogation de sa qualification d'instructeur. Le pilote du F-PNLY, instructeur du club local, effectue un convoyage de son aérodrome de rattachement vers celui du Touquet (62). Au point d'arrêt de la bretelle centrale (voir croquis ci-après), il annonce ses intentions sur la fréquence d'auto-information, pénètre sur la piste revêtue et se dirige vers le seuil 07. A ce moment, l'hélicoptère est posé à proximité des marques de seuil décalé de la piste 07, à une douzaine de mètres de la piste revêtue. Son pilote annonce qu'il va décoller en piste 07, puis stabilise l'hélicoptère en vol stationnaire. L'avion bascule vers l'avant alors qu'il a dépassé le travers de l'hélicoptère, l'hélice touche le sol et l'avion s'immobilise en pylône.

Le pilote de l'hélicoptère explique qu'il a vu l'avion sur la piste et s'est déplacé sur la gauche, jusqu'à une distance de vingt-cinq à trente mètres pour s'éloigner de la piste revêtue.

Une étude récente a montré que les effets du souffle du rotor principal d'un EC 135 peuvent présenter un danger pour les biens et les personnes jusqu'à une distance de trente mètres lorsque l'hélicoptère est en vol stationnaire dans l'effet de sol.
