# Rapport

Accident survenu le **11 octobre 2007**  
à **Bellevaux (74)**  
à l'**avion Piper PA 28-161 « Warrior 2 »**  
immatriculé **F-GGPO**

**BEA**

Bureau d'Enquêtes et d'Analyses  
pour la sécurité de l'aviation civile

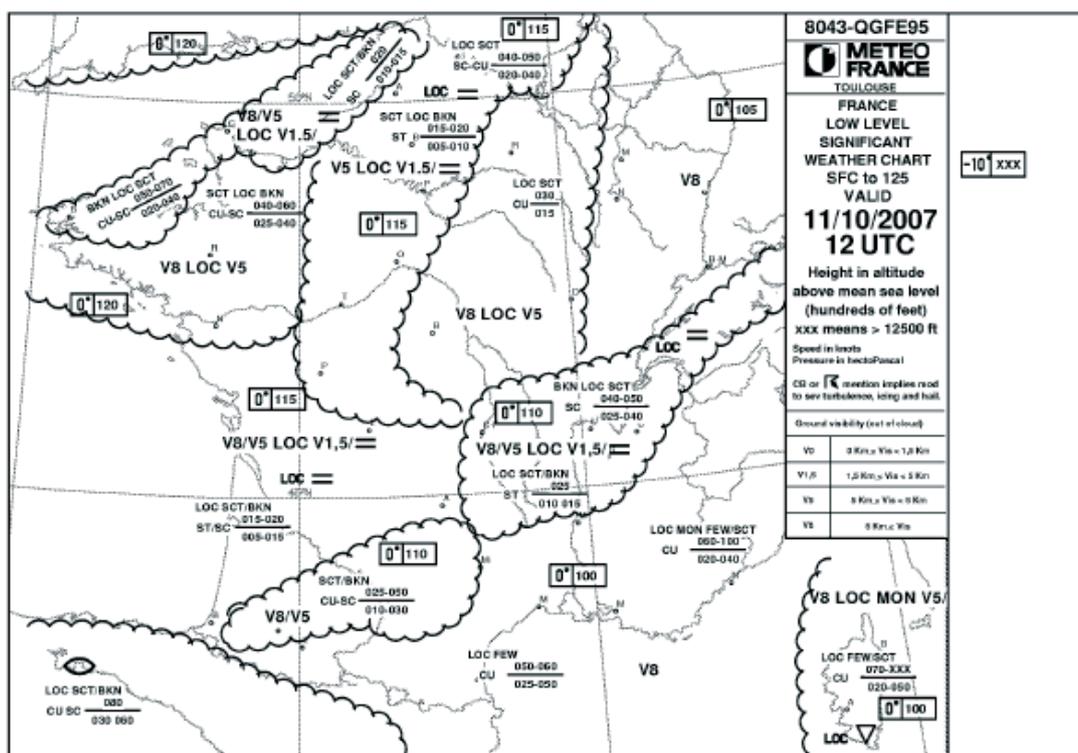
Carte TEMSI valide à 12 h 00 :

L'analyse du dossier météorologique montre que le vol était envisageable, même si l'étude de la carte TEMSI laissait des incertitudes quant au franchissement des reliefs.

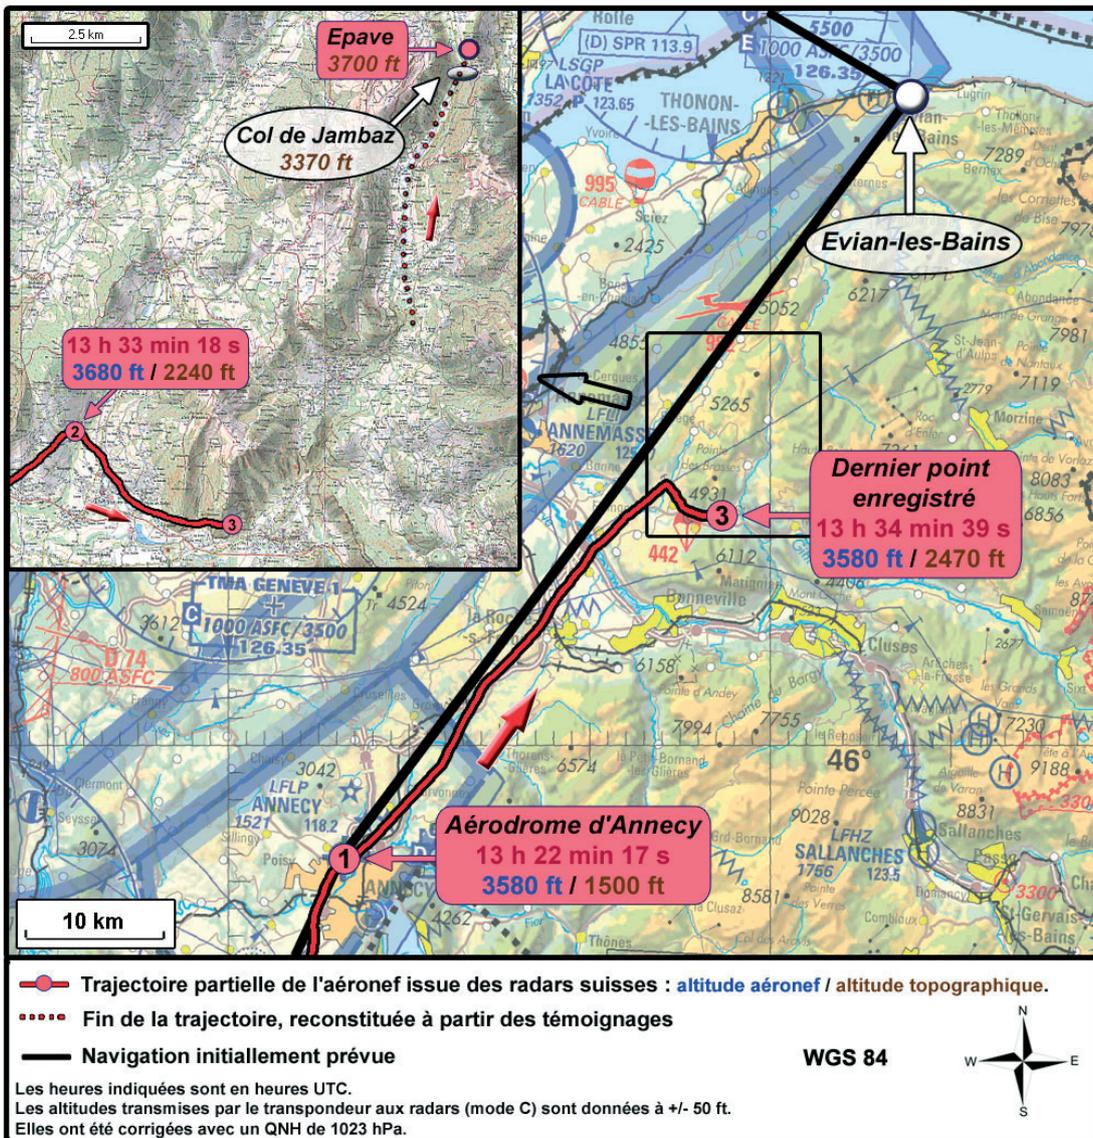
Extrait de la carte OACI au 1/500 000<sup>e</sup>. Trajectoire reconstituée d'après les indications de l'instructeur.

L'accident a eu lieu sur la commune de Bellevaux (74), au lieu-dit « Jambaz de Là ». L'épave de l'avion se trouve dans un bois, à une altitude de 3 700 ft.

L'avion est entré en collision avec le relief qui fait face à la vallée après avoir passé le col de Jambaz, suivant un cap nord nord-est.

Les traces sur l'épave et dans la forêt montrent que l'avion a heurté les arbres avec une forte assiette à cabrer. Les arbres ont freiné l'avion qui est entré en collision avec le sol une centaine de mètres après le premier impact.

A l'altitude du plafond nuageux (3 500 ft), il n'était pas possible de franchir le col de Jambaz en respectant la hauteur de survol réglementaire.
