INCIDENT

19 juin 2007 - avion immatriculé F-HJPS

Evénement :	diminution de la puissance du moteur, atterrissage d'urgence sur une plate-forme ULM.
Cause identifiée :	anomalie de conception du circuit d'admission d'air.

Aéronef : avion Apex DR 400-140 « EcoFlyer » ; moteur Thielert turbo diesel TAE125-01.

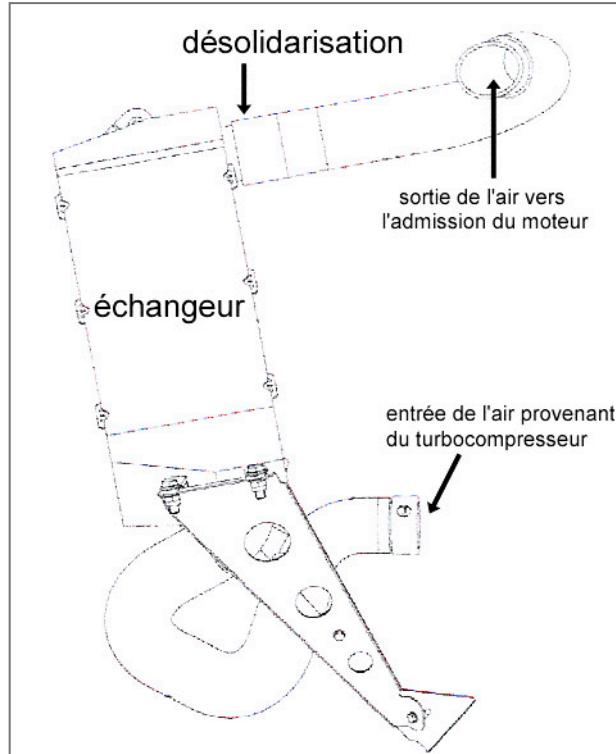
L'examen du moteur montre que la tuyauterie souple reliant l'échangeur de refroidissement de l'air d'admission au moteur est désolidarisée du tube métallique de sortie de l'échangeur (voir croquis ci-après).

Croquis d'assemblage de l'échangeur d'air

Divers incidents de ce type ont conduit le motoriste à émettre le 15 juin 2007 le Bulletin Service recommandé TM TAE 671-0001 relatif au remplacement de l'échangeur par un nouveau modèle comportant un tube métallique de

sortie rallongé et au changement de type de colliers de serrage. Ces pièces, commandées par l'atelier d'entretien de l'avion la veille de l'incident, n'avaient pas encore été reçues.
