# Rapport

Accident survenu le **17 mai 2007**  
au **lieu-dit de Chatanay sur la commune de Lentilly (69)**  
à l'**avion SOCATA - GARDAN GY 80**  
immatriculé **F-BNQV**

Bureau d'Enquêtes et d'Analyses  
pour la sécurité de l'aviation civile

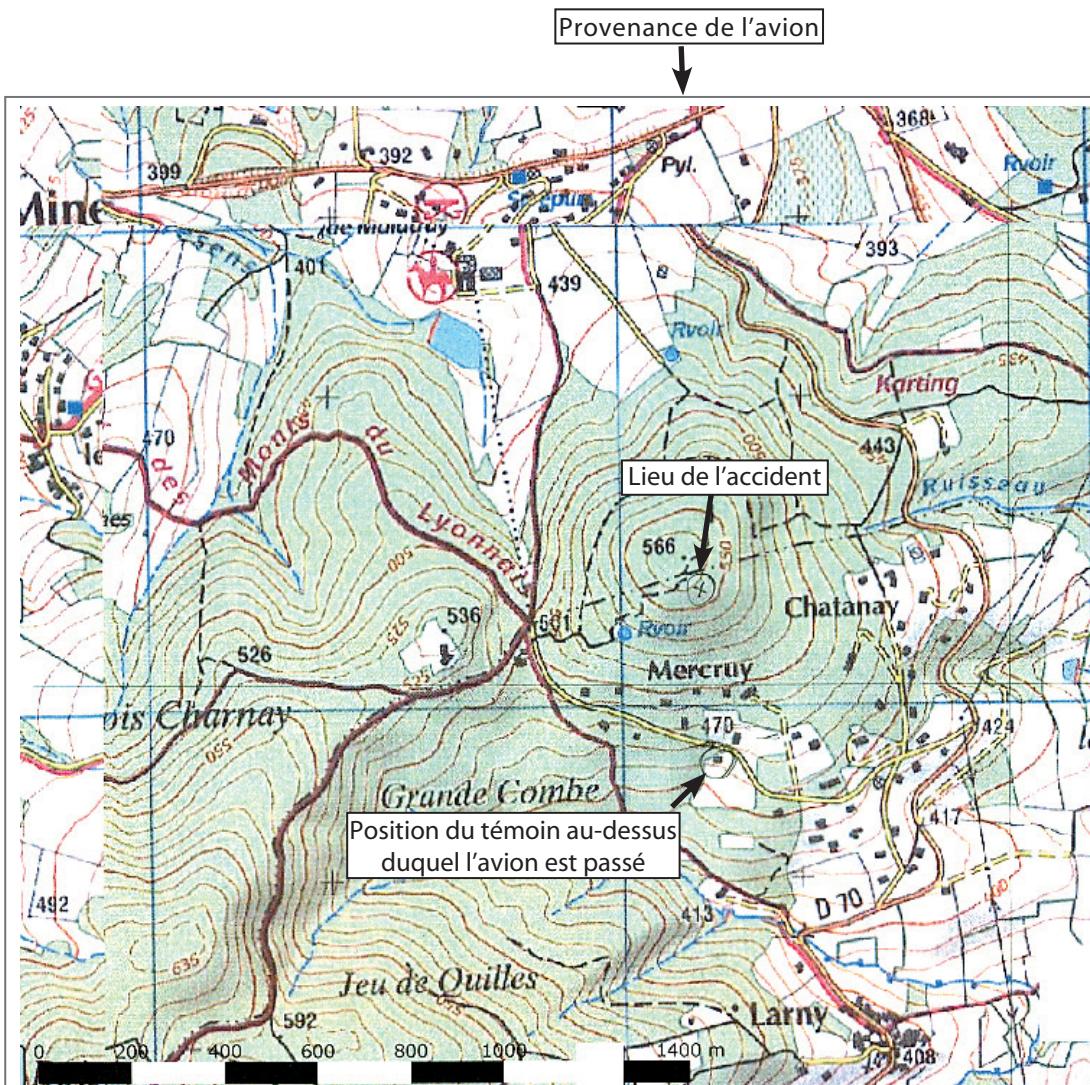
L'épave a été localisée sur le flanc sud du mont Mercruy à 10 m en dessous du sommet. Ce mont est le dernier d'une suite de reliefs constituant une ligne de crête boisée descendant vers le nord-est sur la plaine de la Saône. Il est séparé du mont immédiatement mitoyen (hauteur 536 m) à l'ouest par un col dont l'altitude est de 501 m.
