Rapport

Accident survenu le **21 juillet 2007**
à **Marla - La Réunion (974)**
à l'**avion Cessna 172**
immatriculé **F-OPRG**

Bureau d'Enquêtes et d'Analyses
pour la sécurité de l'aviation civile

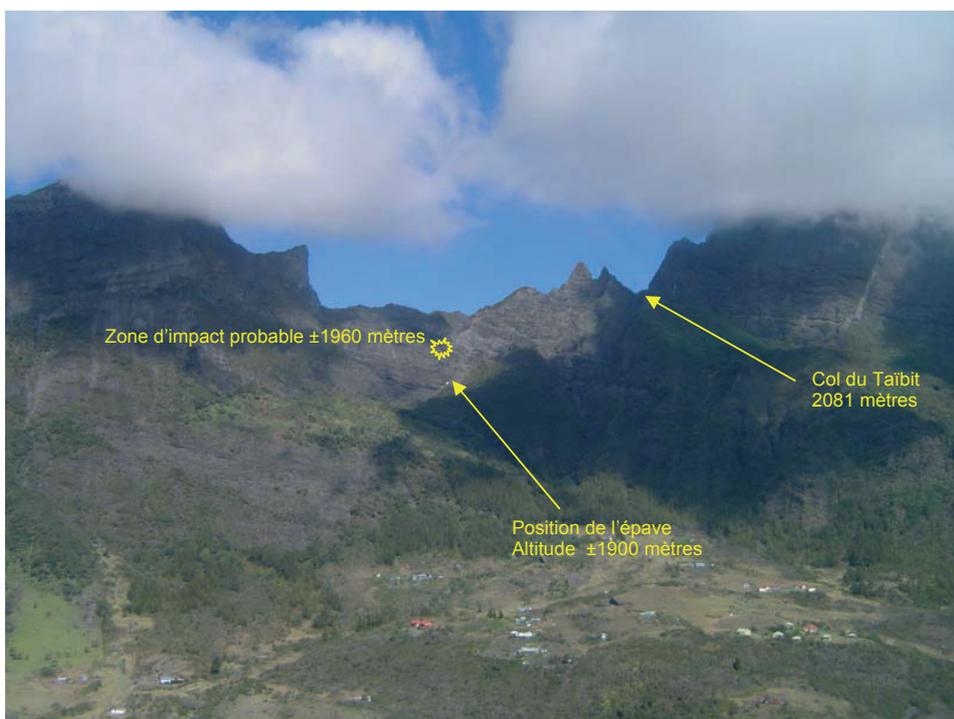
Quelques instants plus tard, après avoir longé la côte, le pilote vire à gauche afin de rejoindre le cirque de Mafate. Vers 8 h 55, l'avion heurte une paroi rocheuse à environ 1 960 mètres d'altitude, à proximité du col du Taïbit, à 120 mètres en dessous de la crête.

Photo prise le lendemain de l'accident

Des traces d'impact sont identifiées sur la paroi à environ 1 960 mètres d'altitude. Cette zone est inaccessible et l'observation a été faite par hélicoptère. Quelques débris de petite taille, de couleur blanche, se trouvent également dans ce secteur, accrochés à la rare végétation. Les déformations de la végétation semblent indiquer que la trajectoire de l'avion était orientée au sud-ouest lors de l'impact. Un sac, appartenant à l'un des passagers, est retrouvé sur un surplomb rocheux dix mètres plus bas environ.

L'épave se trouve soixante mètres environ sous le point d'impact au fond d'une ravine. Elle est regroupée et totalement détruite. L'examen des instruments de bord est impossible en raison de leur endommagement important.

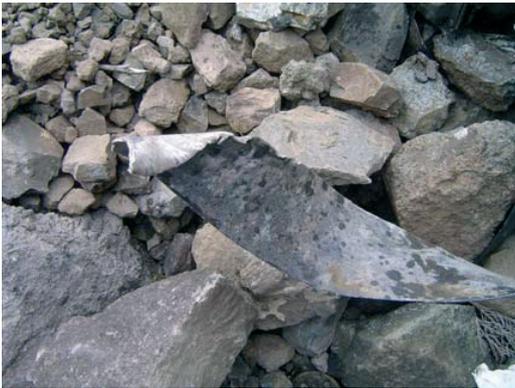
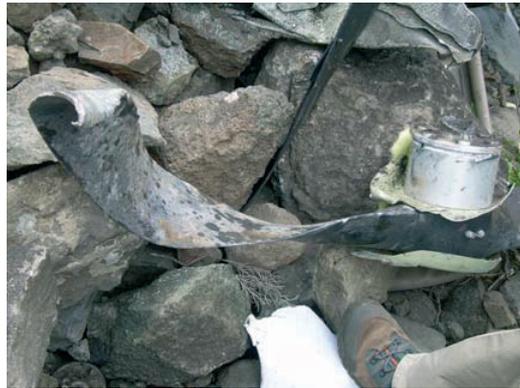
L'hélice présente des déformations et des traces d'impact indiquant que le moteur délivrait de la puissance. Le vilebrequin est rompu au niveau du flasque porte-hélice. Cette rupture montre qu'il a subi des efforts de torsion importants.

Photos de l'hélice

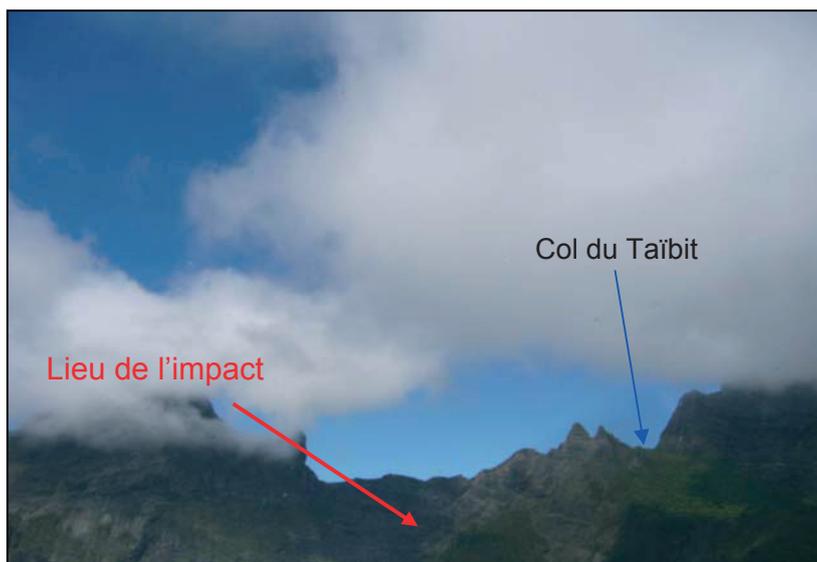
Un appareil photographique a été retrouvé dans l'épave. Le passager assis à la place avant droite a pris douze clichés au cours de ce vol. Les photographies montrent que, sur la côte, le ciel était dégagé, mais qu'à l'intérieur des terres, la nébulosité était plus importante. Des nuages cachaient les crêtes mais la visibilité restait bonne. Le pilote s'est engagé dans le cirque de Mafate par la « rivière des Galets » à une altitude qui semble être inférieure au sommet des crêtes du cirque. La dernière prise de vue, prise à proximité du col du Taïbit, montre que l'avion volait en dessous de la base de nuages accrochés au relief.

Dernière photo prise par le passager
(voir autres photos en annexe 3)

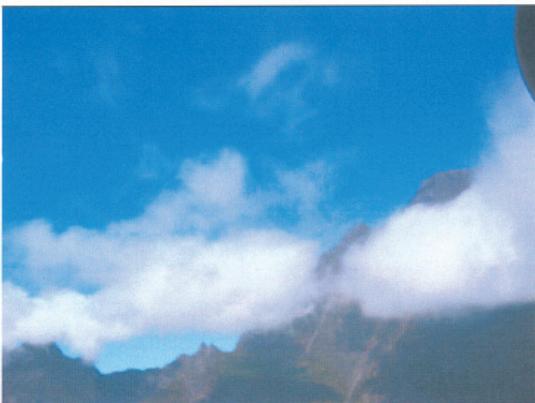
Photo 11
Approche du col du Taïbit

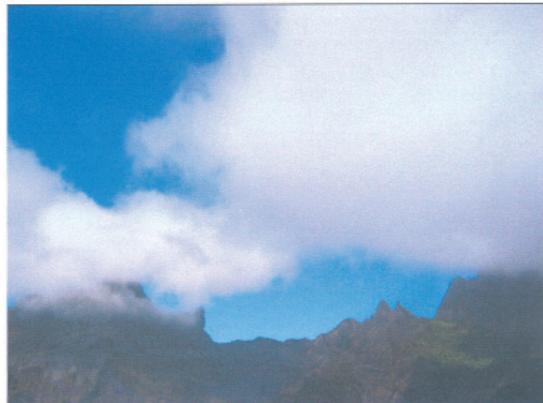
Photo 12
Dernière photographie à l'approche du col du Taïbit
