## INCIDENT

31 janvier 2007 - avion immatriculé F-GNSI

| <b>Événement :</b> | blocage de la gouverne de direction par accréation de glace, au cours d'un exercice de panne moteur. |

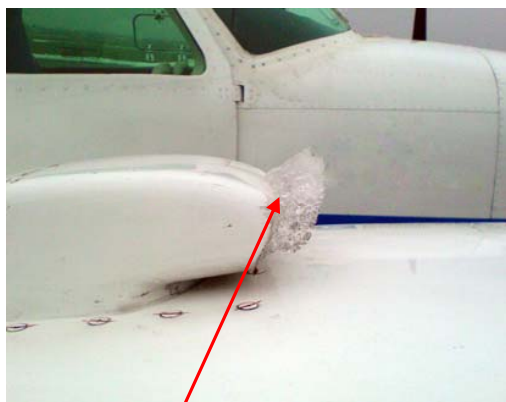
accumulation de glace  
sur une entrée d'air moteur

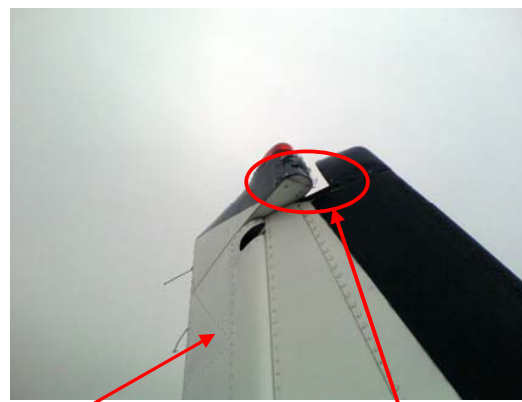
braquage estimé de la  
gouverne de direction  
durant l'attente

zone supposée de  
blocage par de la glace,  
partie non dégivrée

L'avion a volé environ vingt minutes en monomoteur et en conditions givrantes, entre le début de l'approche interrompue et le début de l'approche finale.

- ❑ même pour un avion certifié en conditions givrantes connues, l'accrétion notable de glace sur la cellule n'est pas un phénomène anodin et il est recommandé de sortir de cet environnement si les conditions opérationnelles le permettent ;
- ❑ en outre, en cas d'accrétion de glace sur la cellule, les exercices de panne entraînant une dissymétrie (panne moteur) ou une modification aérodynamique (panne de volets), ne doivent pas être entrepris. Si un exercice est en cours de réalisation, il doit être immédiatement interrompu ;
- ❑ en situation de givrage avéré, il est recommandé de manipuler périodiquement les commandes autour des trois axes afin de s'assurer qu'aucun point dur ou amorce de blocage des gouvernes n'apparaît. En effet, même en vol normal, le risque d'une accumulation de glace sur les parties mobiles ne peut pas être écarté et peut avoir des conséquences graves.
