ACCIDENT

15 juillet 2007 - avion immatriculé F-PRSM

Aéronef : avion Dyn'Aero MCR 4 S.

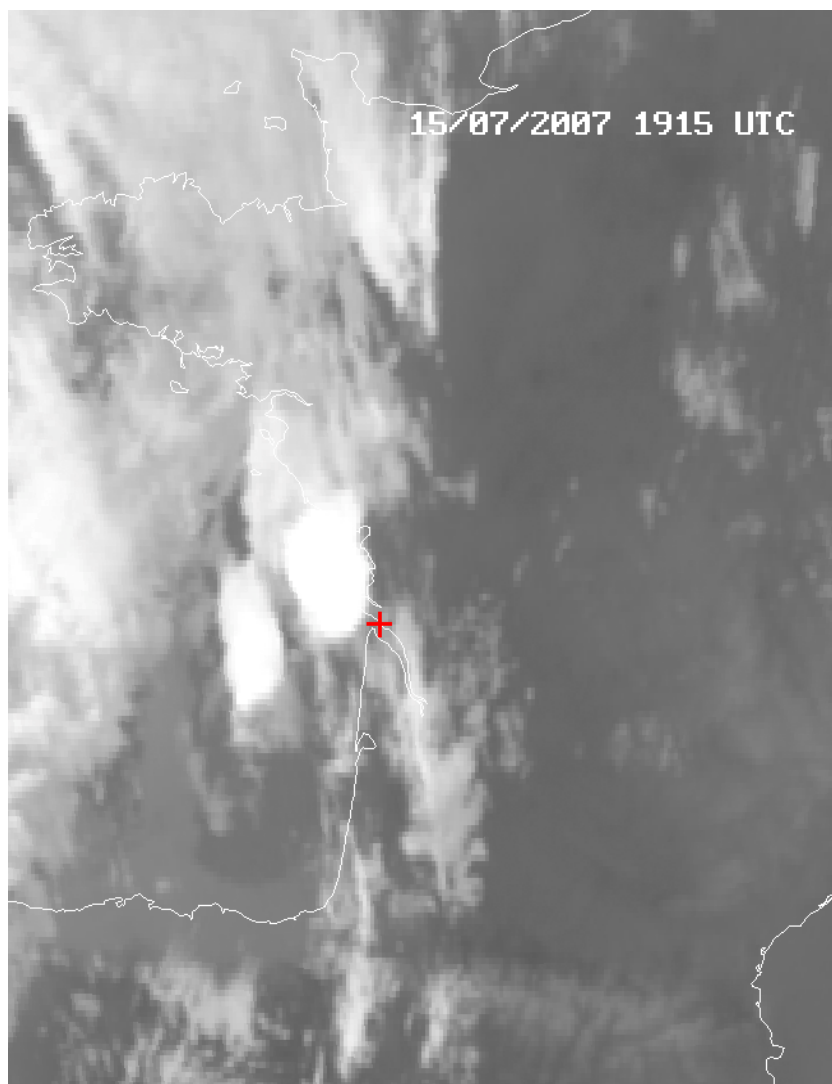
Conditions météorologiques : estimées sur le site de l'accident : vent 350° / 16 kt, rafales 20 à 30 kt, visibilité supérieure à 10 km, FEW Cb à 4 000 pieds, BKN Cu à 5 000 pieds, température 20 °C, température du point de rosée 18 °C, QNH 1008 hPa.

A 21 h 45 à Royan, Météo-France a relevé des vents de 39 kt à l'approche de l'orage.

Image satellite de 21 h 15. La croix représente la ville de Royan (photo Météo-France)
