INFORME TÉCNICO A-042/2007

Fecha y hora	Lunes 24 de septiembre de 2007, 17:07 hora local ¹
Lugar	Término municipal de Dalías (Almería)

Matrícula	F-BTVI
Tipo y modelo	Morane Saulnier MS 893 E

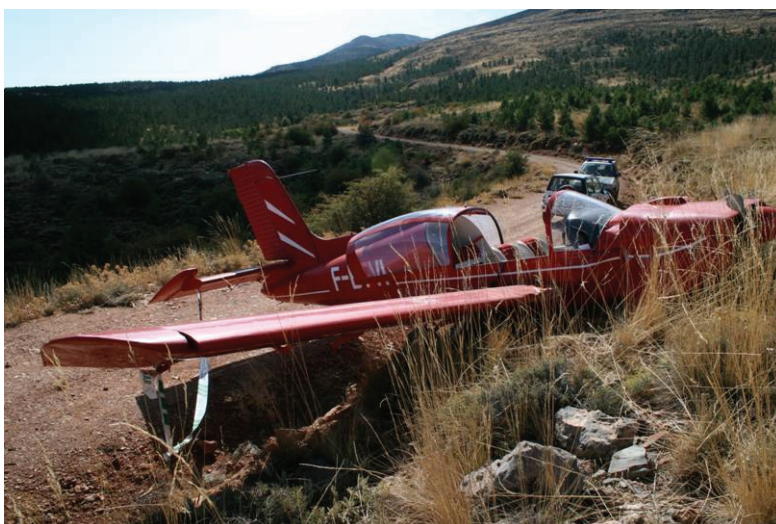
Figura 1. Estado de la aeronave después del accidente

La aeronave se encontraba con una orientación suroeste, apoyada sobre la parte inferior del fuselaje perpendicular a una colina de pendiente suave, y con la parte del motor orientada hacia la cima. Aparentemente mantenía su aspecto original aunque con daños en la parte inferior del fuselaje y motor, en el tren de aterrizaje que se había deformado hacia atrás, en el encastre de los planos y en la hélice.

Las fotografías tomadas a la cabina después del accidente indicaban las posiciones de mezcla rica, potencia máxima, selectora de combustible en el depósito derecho, compensador del estabilizador horizontal en posición neutral y altímetro marcando 5450 pies. Las magnetos, calefacción al carburador, batería, alternador y bomba de combustible estaban desconectadas.

No se observaban fugas de fluidos en la aeronave, y se comprobó que la cantidad de combustible marcada por los aforadores era de $\frac{1}{4}$ de depósito en el tanque izquierdo y $\frac{1}{2}$ en el derecho.

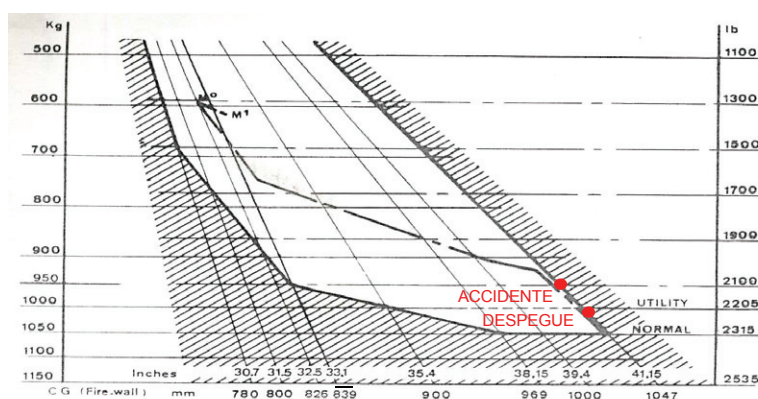
Para estos valores se obtiene un peso al despegue de 1011 kg y de 951 kg en el momento del accidente. El centro de gravedad se situaba, en ambos casos, en su posición más retrasada dentro de los límites de certificación.

Figura 2. Posición del CG en el despegue y en el accidente

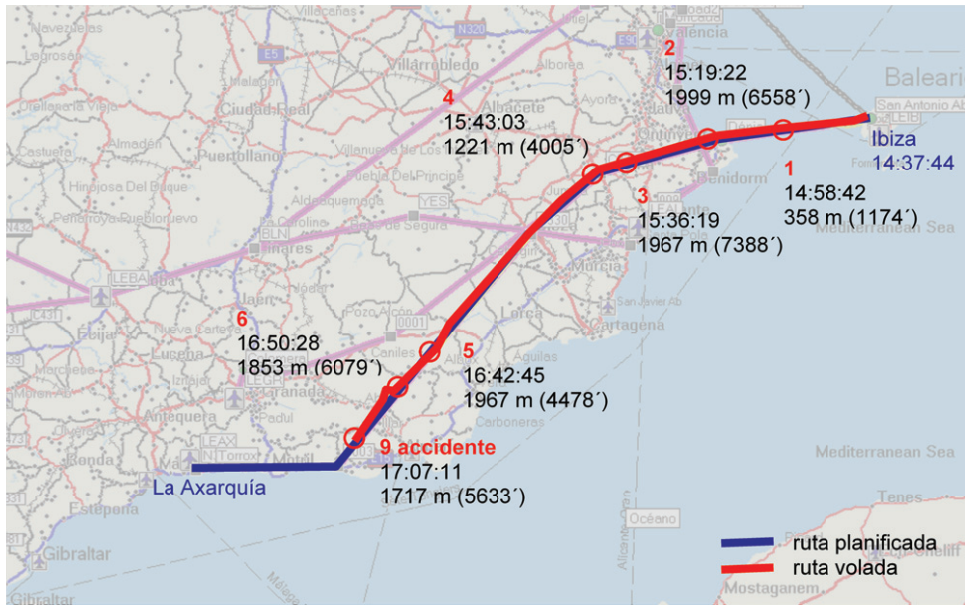
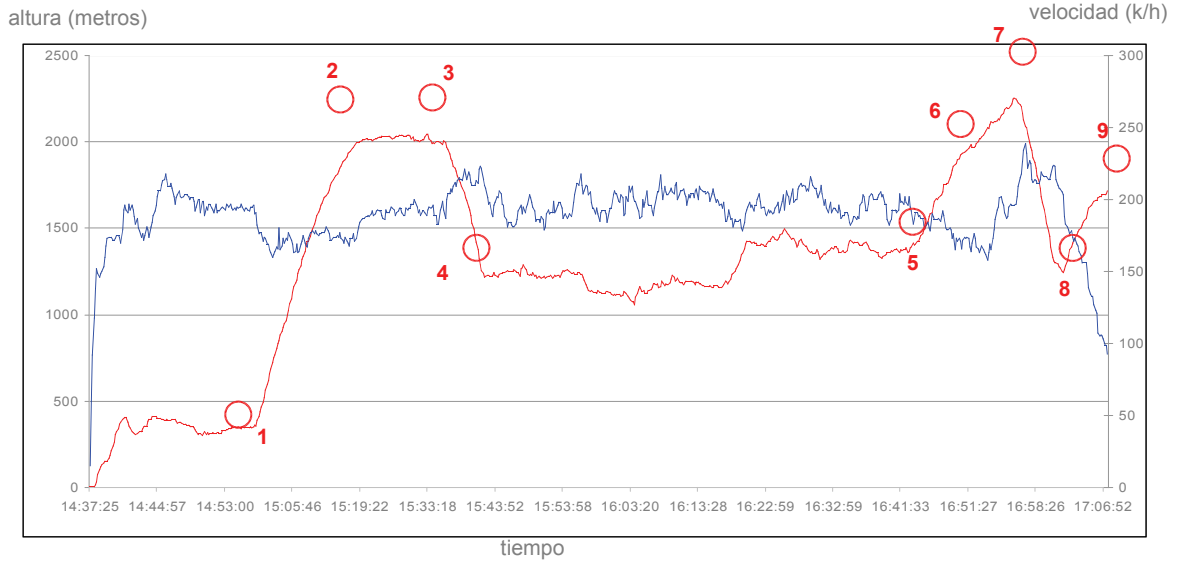
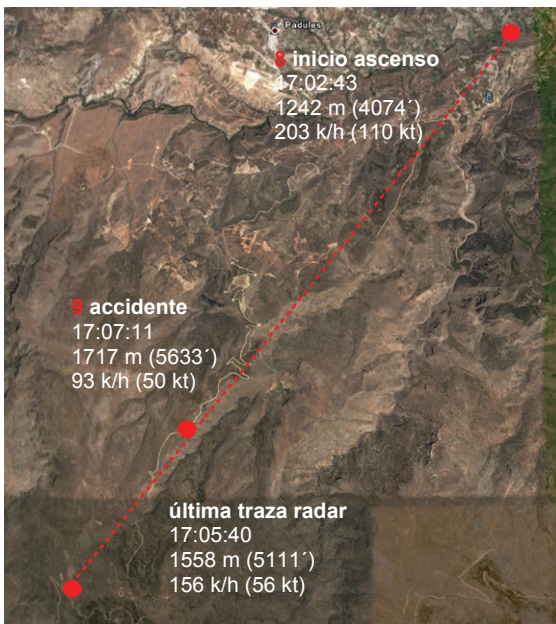
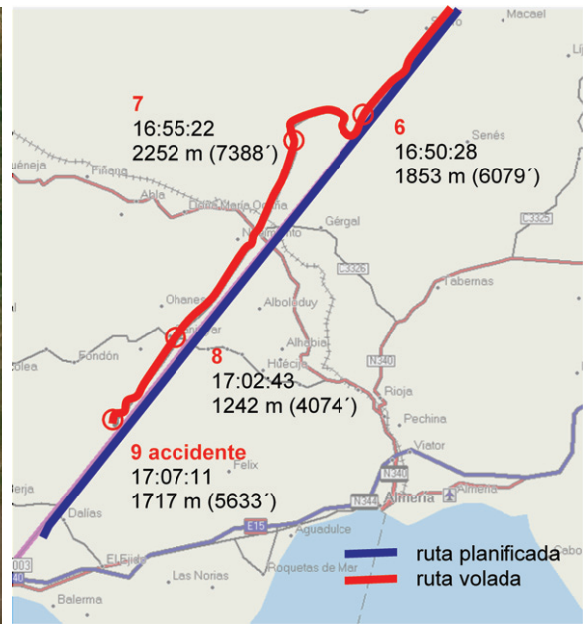
El piloto llevaba a bordo un equipo GPS Garmin que no resultó dañado en el accidente y que permitió la descarga de los datos de vuelo del accidente. Entre estos datos se encontró la planificación del vuelo Ibiza-La Axarquía realizada el día anterior al vuelo. Los datos comprendían los puntos de paso de la ruta pero no la altura de cada uno de ellos, a excepción de las correspondientes a los aeródromos de origen y destino. Como se muestra en la figura 3 el vuelo transcurrió de acuerdo a la trayectoria planificada manteniendo una velocidad media de 200 k/h. Después del despegue de Ibiza a las 14:37:44, la aeronave realizó un ascenso hasta 6500-7500 pies para entrar en la península por Denia (punto 2). Una vez pasada la zona montañosa descendió hasta los 4000 pies (punto 4) que mantuvo durante una hora. A las 16:42:45 (punto 5) la aeronave inició un ascenso y posteriormente un desvío (punto 6) durante 10 minutos con objeto de sobrepasar una zona montañosa con alturas de 6500 pies. La altura máxima alcanzada fue de 7388 pies (punto 7). Después de sobrevolar este pico, la aeronave recuperó la trayectoria prevista e inició un descenso hasta los 4074 pies, altura que alcanzó 7 minutos antes del accidente. En este momento (punto 8) la aeronave estaba a en las cercanías de la localidad de Padules a 4074 pies de altura y llevaba 203 k/h (110 kt) de velocidad. La zona en la que transcurrieron los últimos 5 minutos de vuelo (punto 8 y punto 9) era una zona montañosa de la Sierra de Gador que iba aumentando de altura desde los 700-800 hasta los 1730 metros, respectivamente. La aeronave inició un ascenso desde los 4074 pies hasta los 1717 metros en que ocurrió el accidente con una reducción de la velocidad desde los 110 kt hasta los 50 kt que llevaba en el momento del accidente. El rumbo era de 226° y la altura marcada por el GPS era de 1717 metros, coincidente con la altura real del terreno.

Figura 3. Trayectoria de la aeronave
