## ACCIDENT

19 mai 2007 - avion immatriculé F-GLVT

| <b>Événement :</b> | décrochage après le décollage. |

**Aéronef :** avion Robin DR 400-140 B.

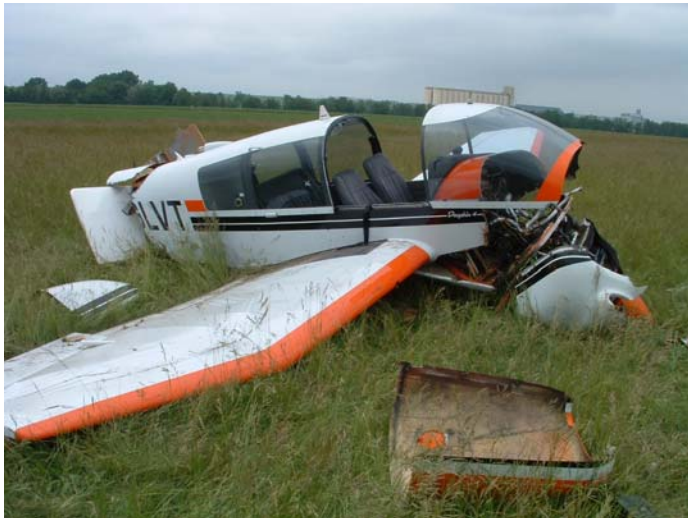
Immédiatement après l'autre avion, le pilote du F-GLVT entreprend le décollage. Pendant l'accélération au sol, des témoins voient le train avant quitter le sol à plusieurs reprises. L'avion s'élève de quelques mètres et retombe sur l'arrière, à environ mi-piste. Le pilote explique que « le manche ne répondait plus ».

L'examen de l'épave montre qu'au moment de l'impact, le compensateur de profondeur était en butée à cabrer et que les volets étaient rentrés. Aucun dysfonctionnement des commandes de vol n'a été constaté.

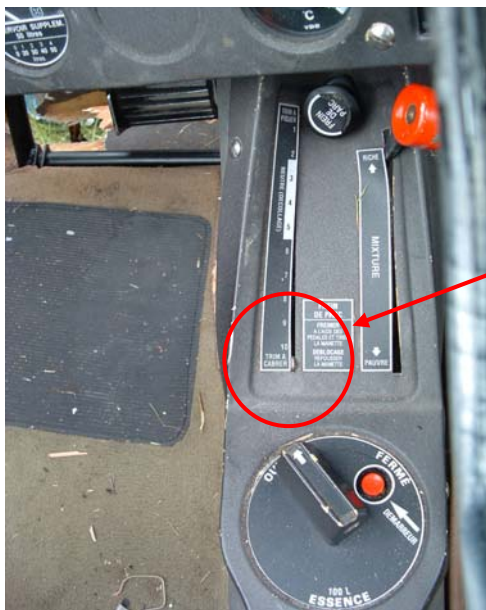
compensateur de  
profondeur réglé en butée  
sur « trim à cabrer »
